Calle: Donosti Kalea		Fuente (n°): 1 Derecha		
Fecha: 15-12-2006		Distrito: Trintxerpe		
CARACTERISTICAS FISICAS.				
UBICACIÓN		FORMA		
Jardín	X	Circular	X	
Zona recreativa	X	Rectangular		
Plaza		Otra		
Pegada a la pared		ESTILO		
Independiente	X	Clásico	X	
Elevada	X	Moderno		
A ras de suelo		COLOR		
MATERIAL		Rojo		
Hierro	X	Gris	X	
Piedra		Azul		
Cemento	X	Marrón		
Otros		Verde		
GRIFO		Otros		
Con pulsador	X	TAMAÑO		
Con llave		Altura (m)	Hasta el grifo	1,13
			Total	1,50
Con palanca		Anchura (m)		
Sin grifo		Diámetro (m)		0,40
OBSERVACIONES:				
Se encuentra en un parque, con jardines y zona recreativa.				
La fuente es de dos grifos y tiene una base de cemento cuadrada de 1,56m de lado y 0,13m de altura. En la base hay un pequeño desagüe de 15x20cm. A parte de eso cada grifo tiene su propio desagüe pegado a la estructura de la fuente.

Plano fuente 1 (Trintxerpe).

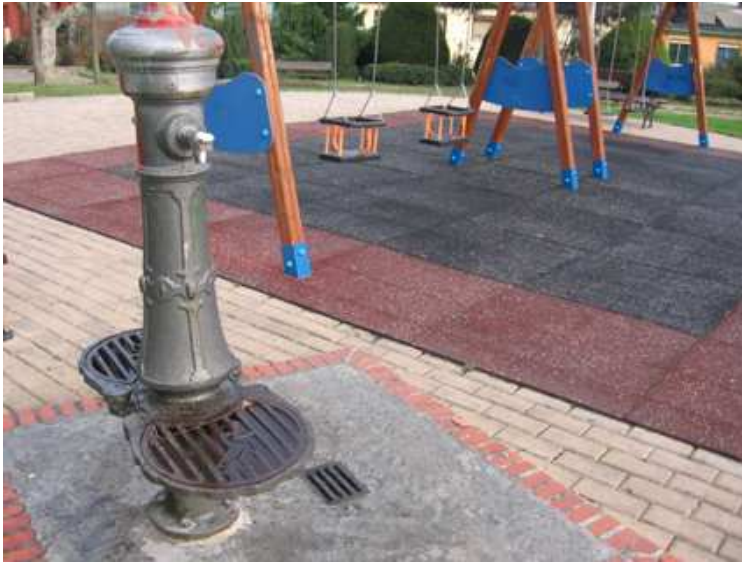
Para finalizar con las características físicas, la fuente puede suponer algún peligro, porque se encuentra pegada a la zona recreativa, y la base de cemento que posee puede causar alguna caída, además de ser bastante extensa.

FOTO 1. Fuente 1.
La fuente junto al
parque infantil.

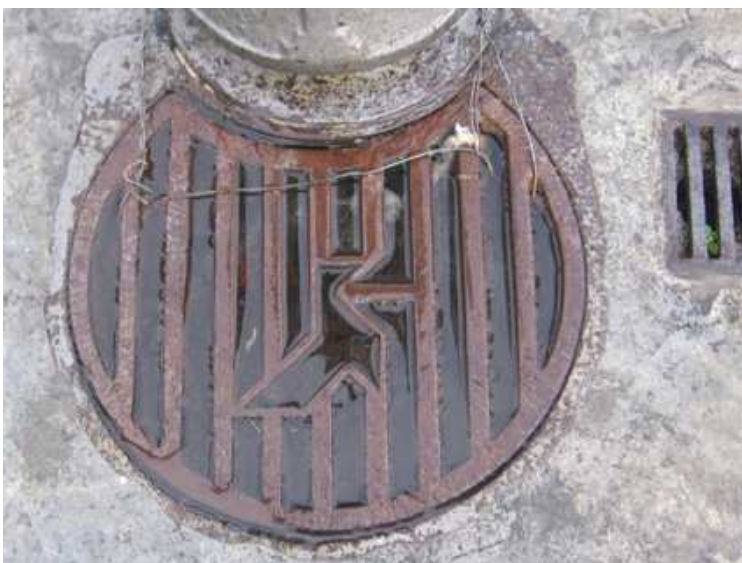
Respecto al desagüe también es significativo que cada grifo posea el suyo propio en la fuente, y además haya otro en la base de cemento. Pero habría que mencionar que el de izquierda se encuentra atascado debido a la suciedad.

La limpieza no es muy buena debido a lo que se ha comentado anteriormente, como es la suciedad en el desagüe.

FOTO 3. Fuente 1.
Desagüe inadecuado.

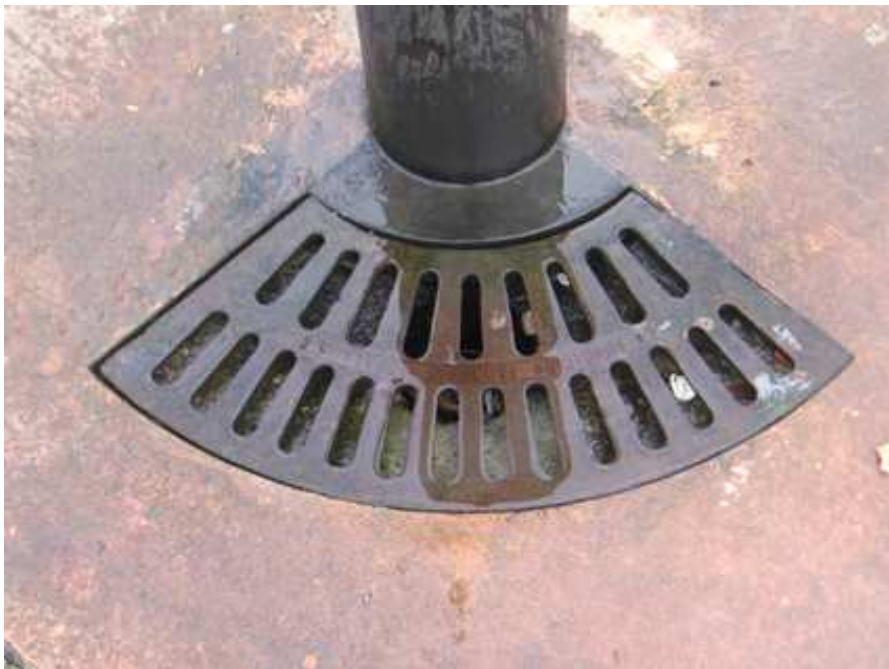
La mayoría de sus características se han calificado de muy buenas y adecuadas por lo que llama la atención el defecto de funcionamiento del desagüe que provoca su peligrosidad.

FOTO 3. Fuente 2. Desagüe de la fuente.

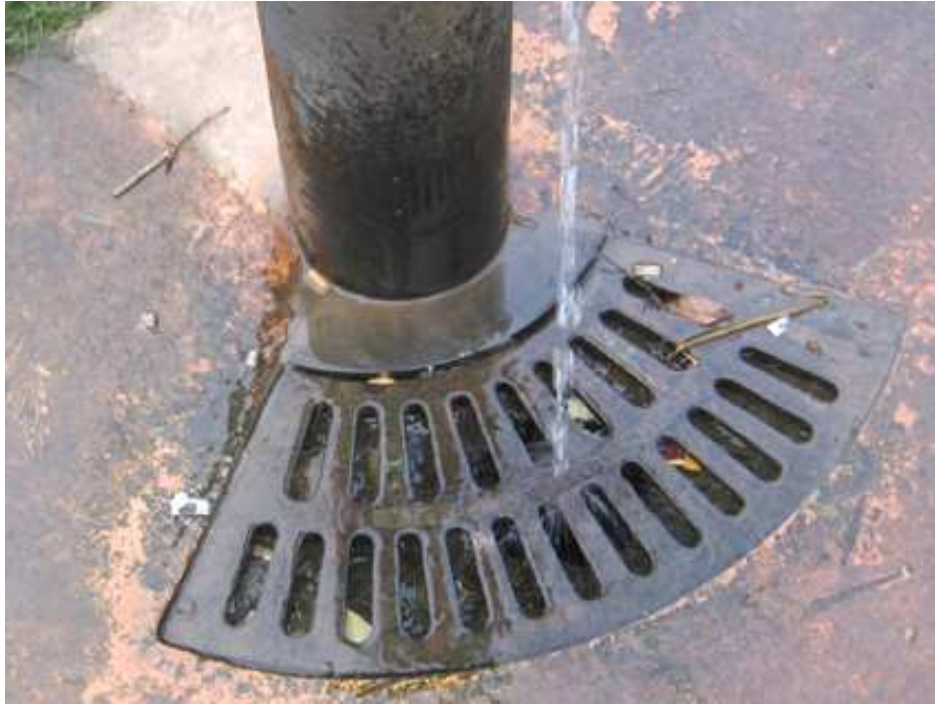
Es de estilo moderno, muy acorde con el entorno, y destaca por sus mejores prestaciones. En cambio no tiene una limpieza muy buena, y que aunque el agua cae con una fuerza adecuada, esta salpica y sale fuerza, con la molestia que esto conlleva al usuario.

FOTO 2. Fuente 3. Desagüe de la fuente cuando esta está en funcionamiento. Se aprecia donde golpea el agua y como consecuencia sale fuera.

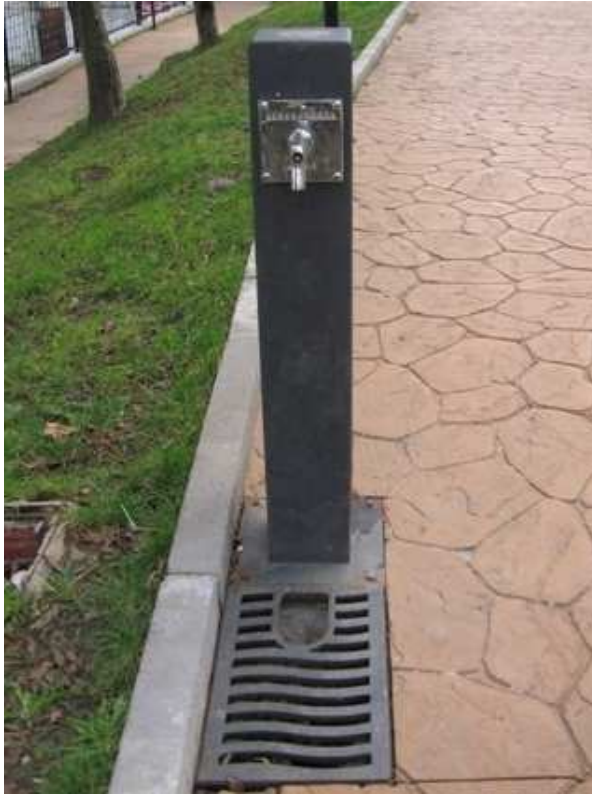
Además hay que destacar que tiene bastante suciedad, y que su accesibilidad es muy mala. Esto se debe a que se encuentra pegada al reborde del jardín, paralela a el, y por tanto no hay acceso a la fuente por uno de los lados de ésta.

FOTO 2. Fuente 4.
La fuente.

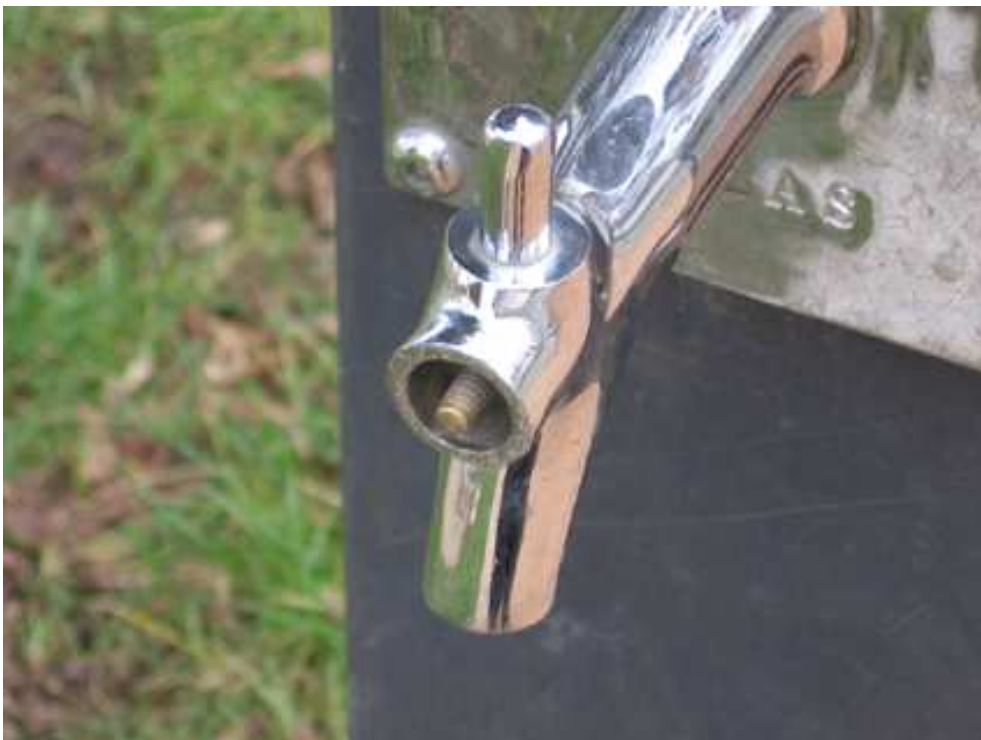
Se encuentra en un paseo y esta situada junto a un jardín. Parece que a sido colocada recientemente por su aspecto, pero es destacable el hecho de que le falte el grifo, y no se pueda hacer uso de ella. Por este mismo motivo, no se han podido realizar las pruebas sobre la calidad del agua y calcular los parámetros de caudal y tiempo que continua cayendo el agua después de haber sido presionado el botón.

FOTO 3. Fuente 4. El grifo averiado.

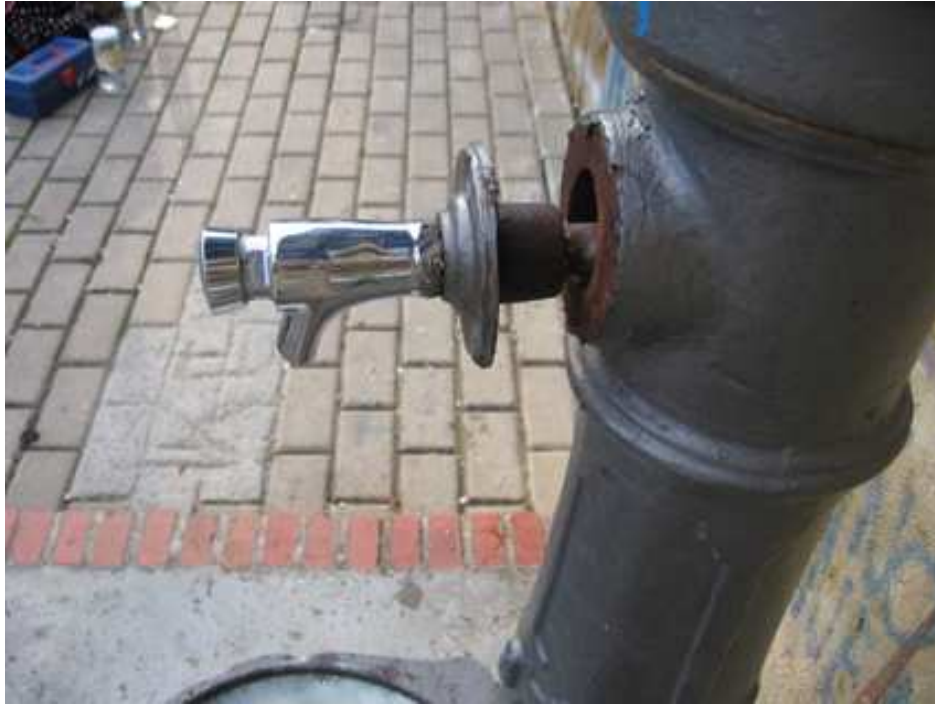
En cuanto al grifo, este se encuentra deteriorado y desatornillado de la estructura de la fuente, pero habría que comentar que unos días después de realizar el trabajo de campo en ésta fuente, el grifo había sido arreglado.

FOTO 2. Fuente 5. El grifo fuera de su lugar.

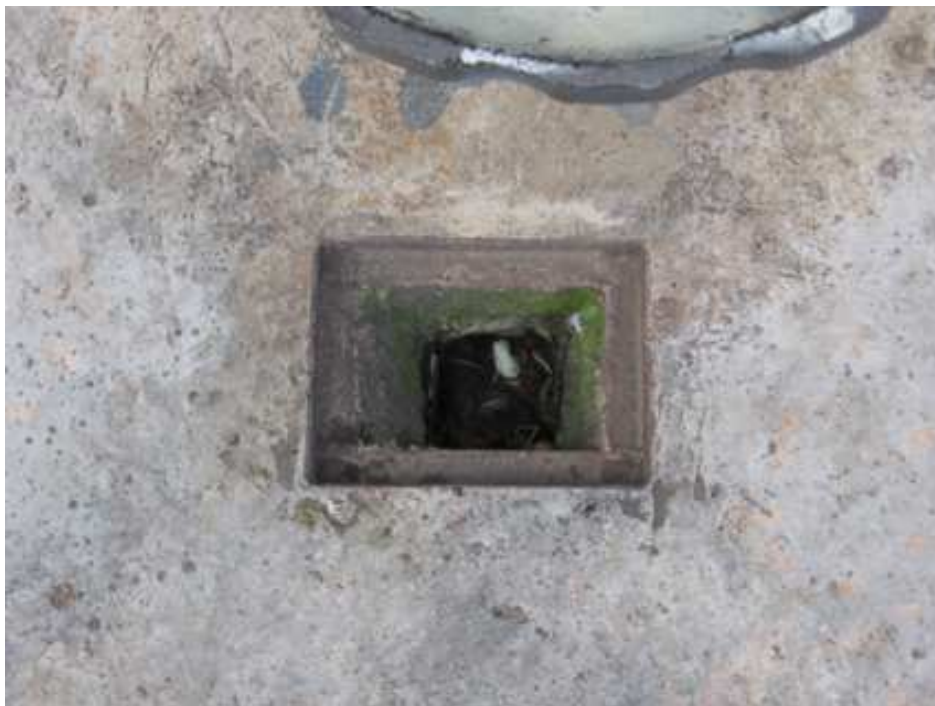
Existe peligro de tropezar con la base, y por otra parte habría que mencionar que el desagüe se encuentra en mal estado, puesto que le faltan las rejillas y hay riesgo de meter el pie en el desagüe.

FOTO 3. Fuente 5. Desagüe secundario de la fuente. Considerado peligroso por no tener ninguna protección.
