2. PASAI DONIBANE.

2.1. Circuito principal.

BIDEGORRI: Ficha de campo

Fecha: 20/01/2007

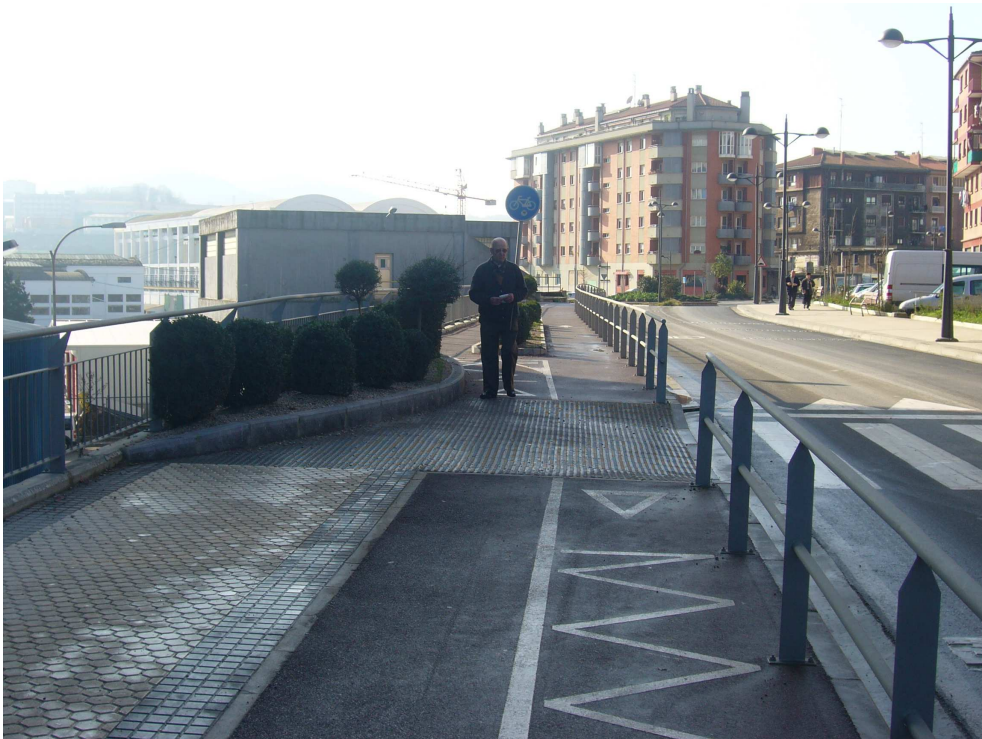
FOTO 2. Ceda al paso para ciclistas en un paso de cebr peatonal.

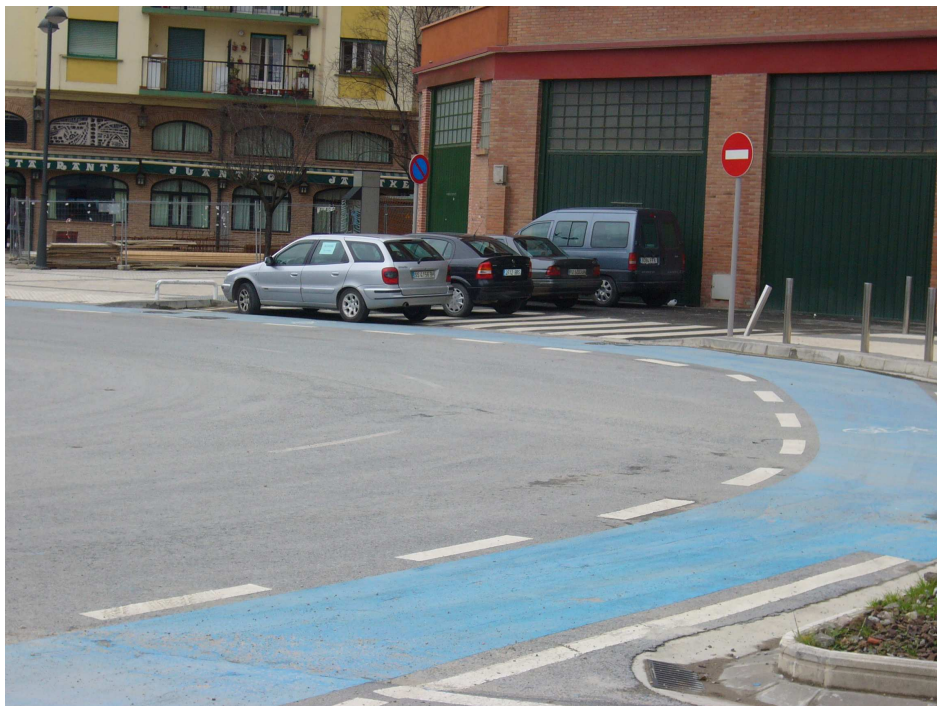
FOTO 4. Bidegorri de color azul rodeando a la rotonda.

Tal vez se pueda evitar el tramo de la rotonda, desviando por las calles periféricas, debido al riesgo, en la zona, por el tráfico.

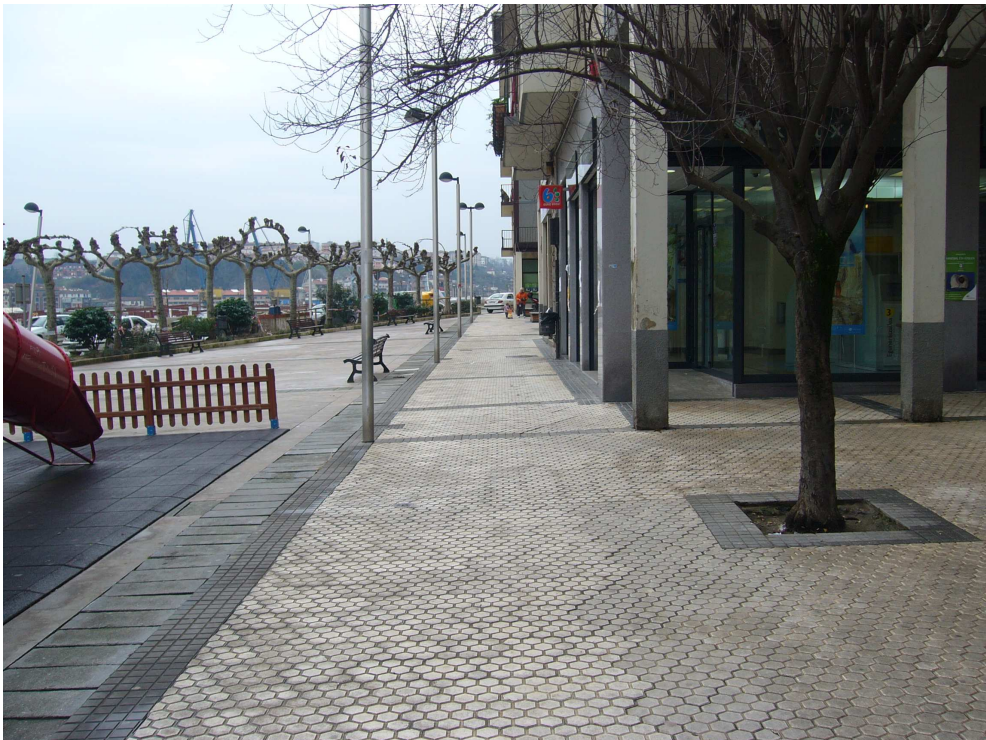
FOTO 4. El bidegorri se marca entre las farolas y la fachada. Es de doble sentido.

Se marcan las líneas en el suelo y en la separación peatón ciclista.
Bidegorri de doble sentido, por la plaza pegado a los edificios.
Se podrá subir a Bortalaborda en ascensor, así se podrá evitar la pendiente.
El largo del tramo es de 160m.
Aparcabis junto al parque infantil o en los alrededores del futuro ascensor, junto a la rotonda.

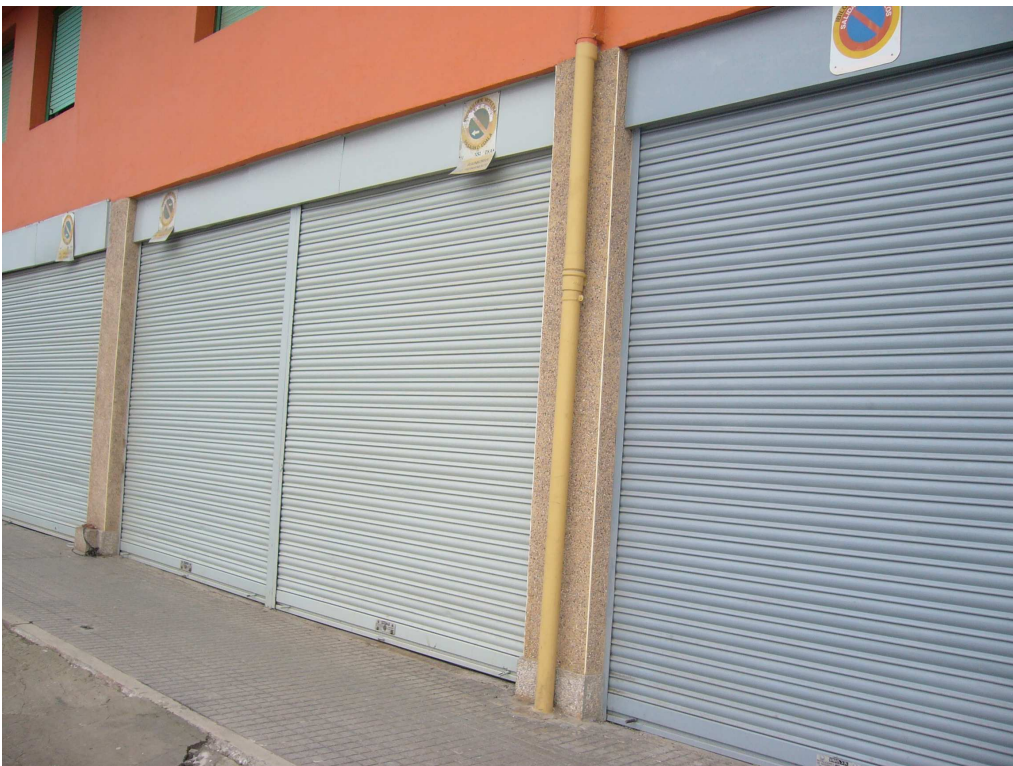
FOTO 2. Zona de vado, se debe indicar en el bidegorri.

En la zona de los vados, señalar el peligro para los ciclistas.

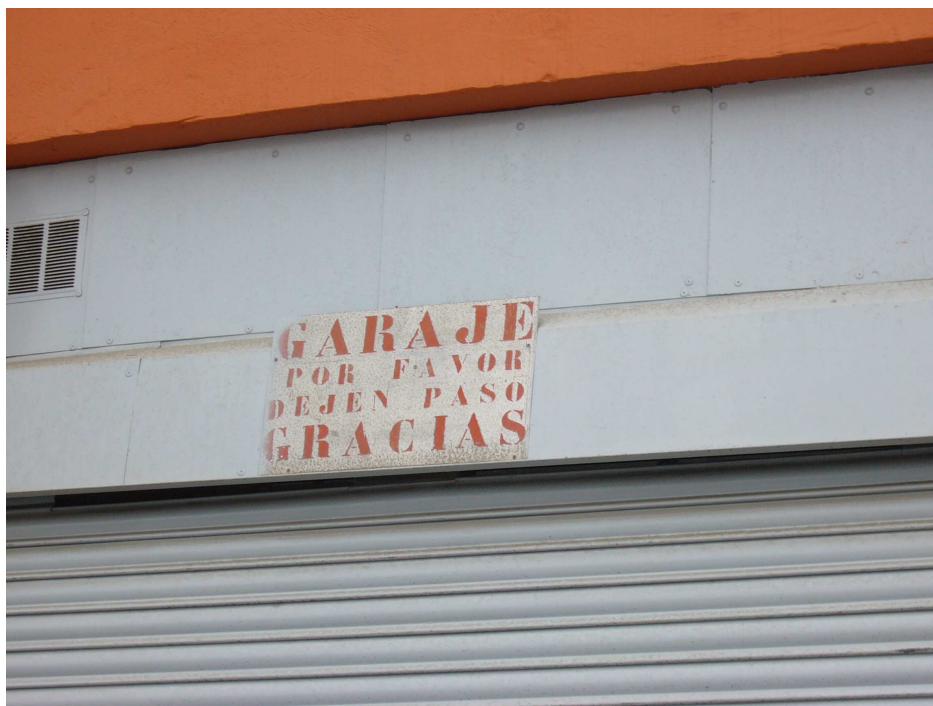
FOTO 3. Zona de garajes.

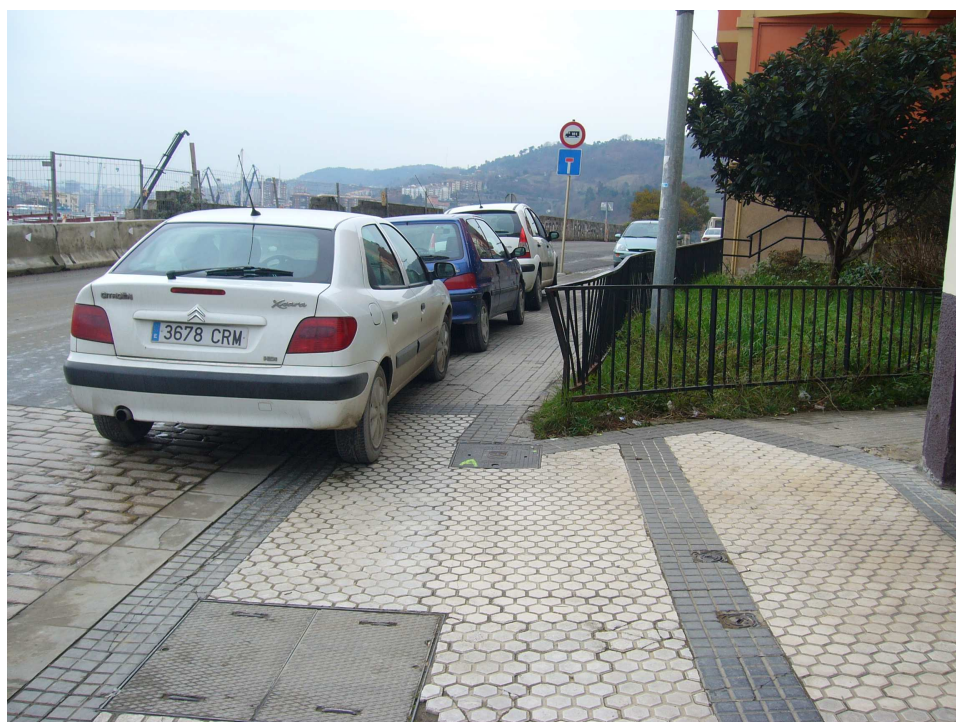
FOTO 4. Zona del jardín que se debe eliminar para que el bidegorri sea de doble sentido.

Al principio del tramo, hay que ensanchar la acera eliminando parte del jardín.

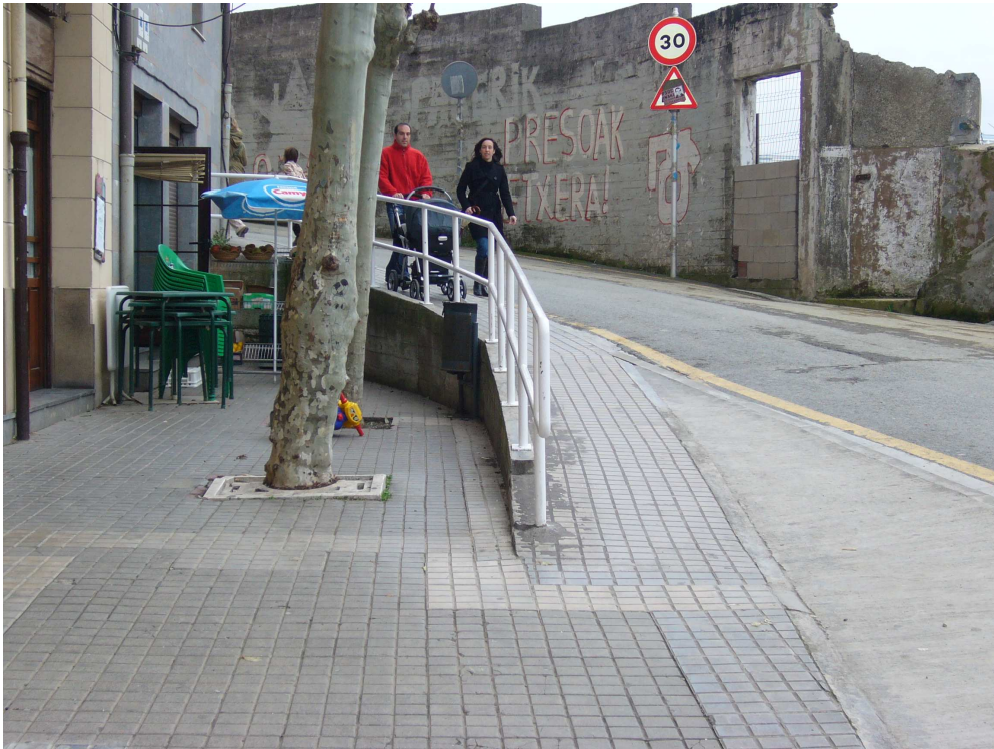
FOTO 1. La valla de hierro.

División física entre bidegorri y peatón, y entre bidegorri y carretera.

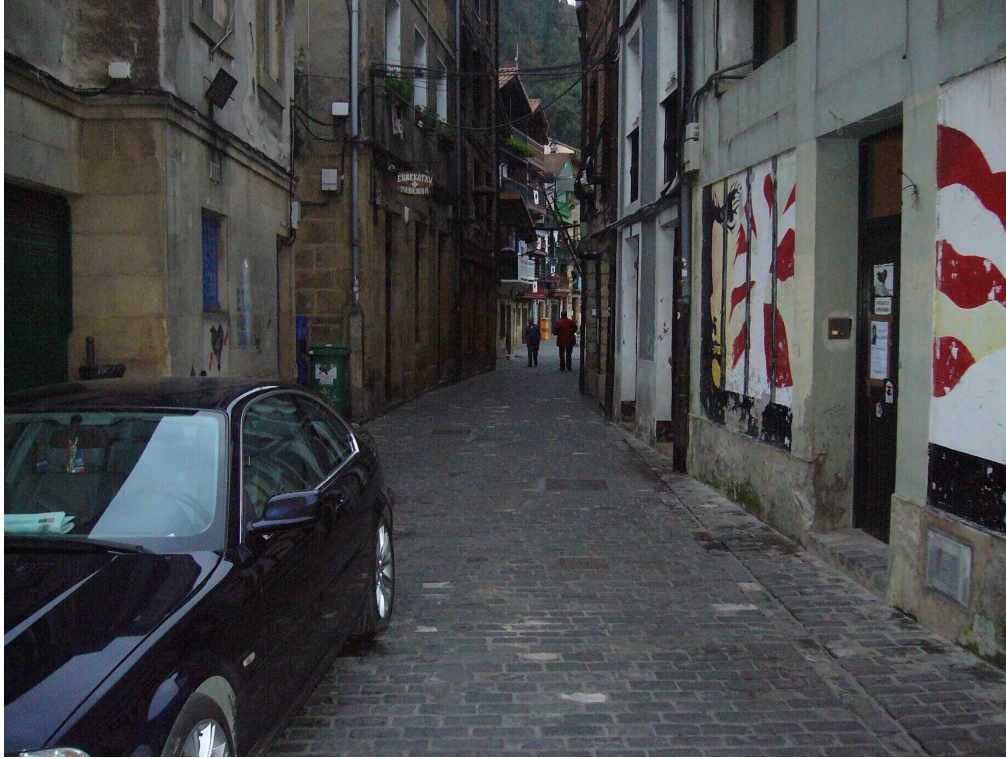
FOTO 1. Parte final del tramo. Calle estrecha, sin acera. Compatibilidad vehículos, peatón y ciclista.

Carril bici de doble sentido, compatible con peatones y coches.
Poner horario de coches restringidos a determinadas horas (Primeras horas de la mañana y ultimas horas de la tarde).
La longitud del tramo es de 661m.
Aparcabicis en el embarcadero de la motora a San Pedro y en la plaza Santiago.
Dar prioridad a los peatones y ciclistas.
Es necesario instalar señales de compatibilidad de usos y limites de velocidad.

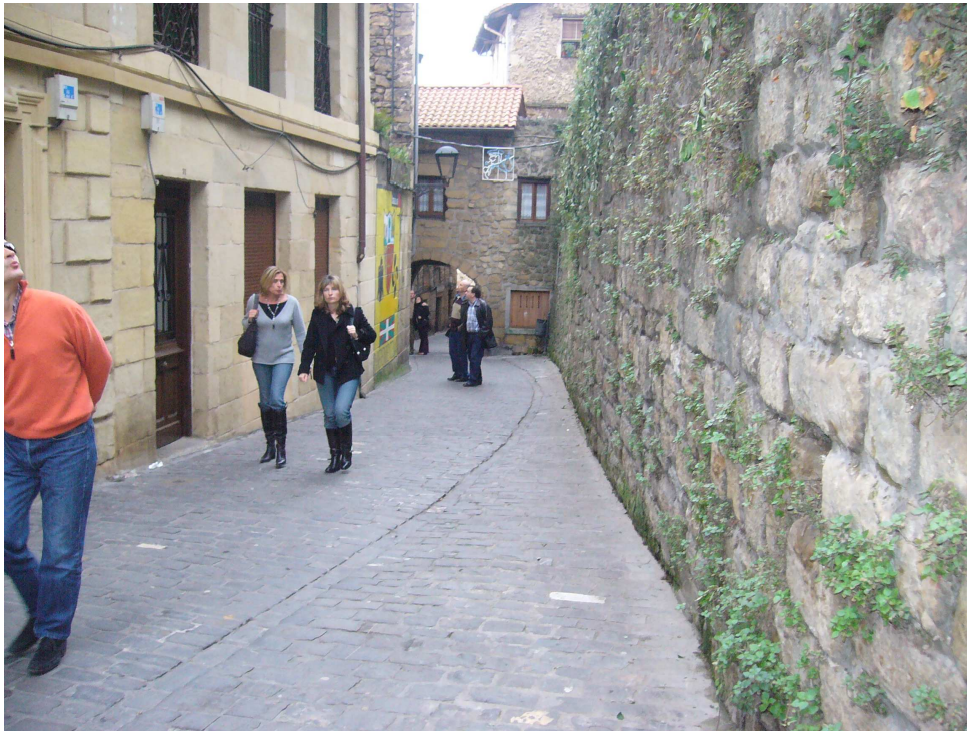
FOTO 3. Iluminación escasa.

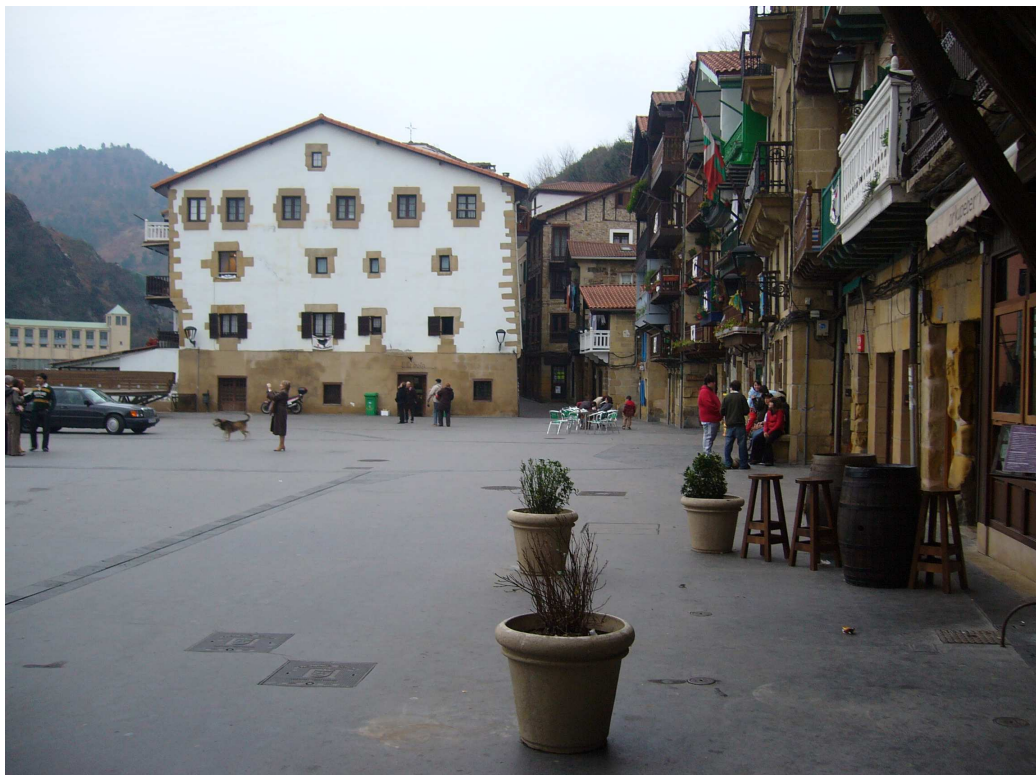
FOTO 4. Plaza de Santiago. Instalar un aparcabicis.

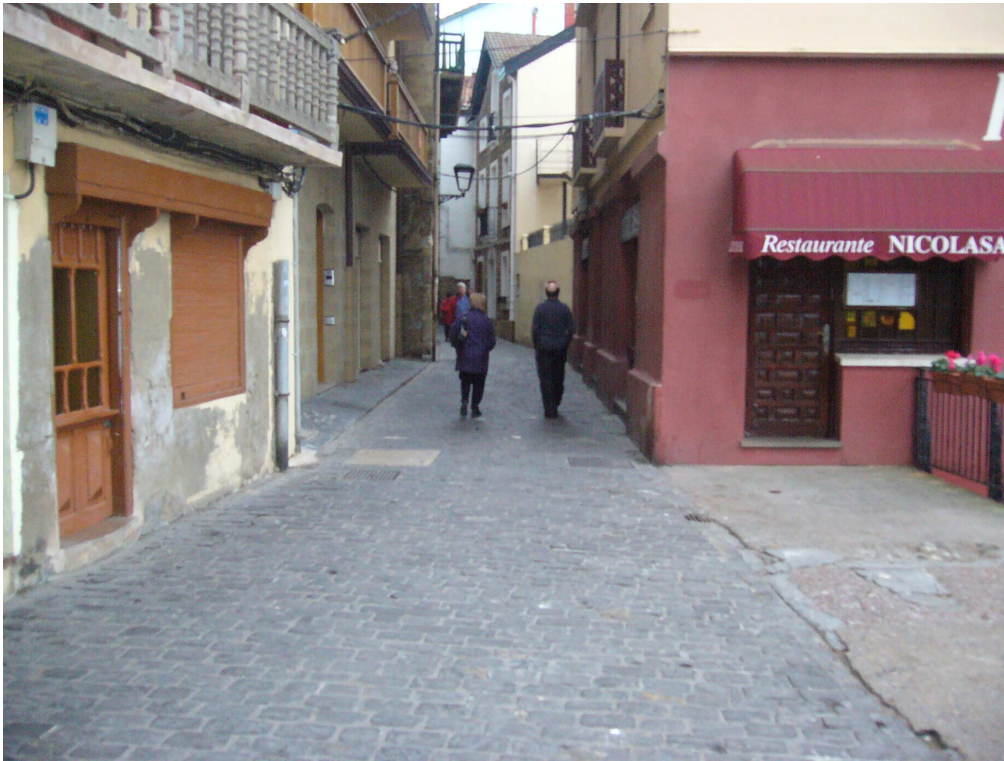
FOTO 5. Una de las zonas mas estrechas del tramo.

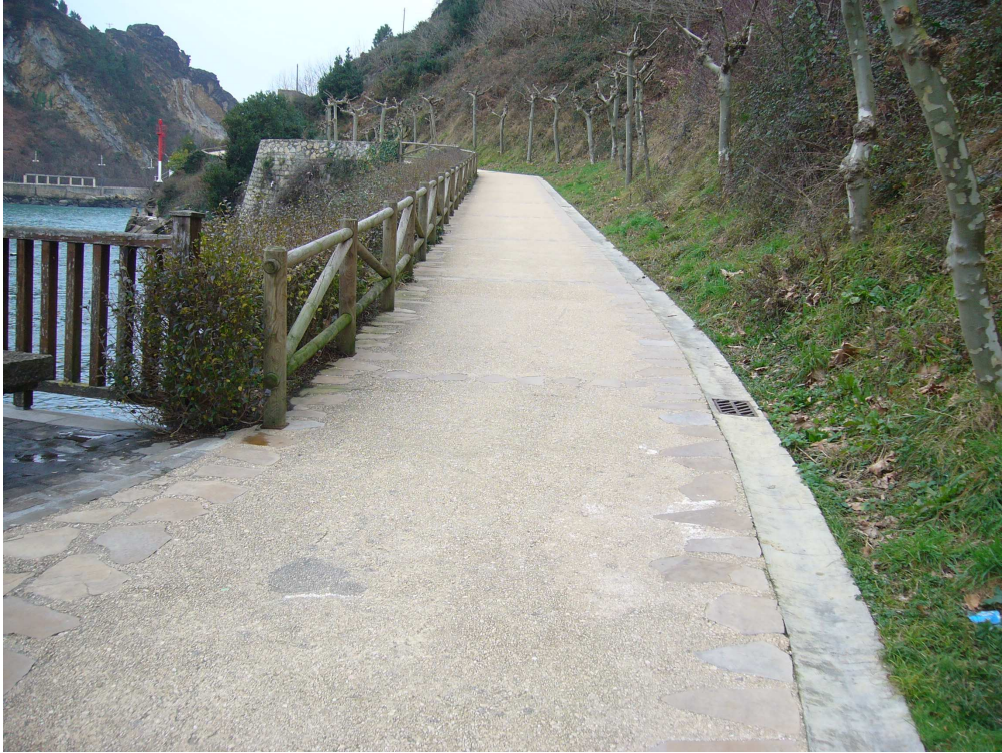
FOTO 1. Tramo totalmente remozado. Vallado de madera al lado del acantilado.

Bidegorri de doble sentido.
 Poner más potencia de luz en las farolas o incrementar su número.
 Vallar todo el recorrido para evitar situaciones peligrosas sobre todo al lado de los acantilados, es decir, borde izquierdo del tramo.
 Introducir algún banco más, acorde con el entorno.
 Tramo compatible con peatones y algún vehículo.
 La longitud del tramo es de 238m.
 Necesaria alguna señalización de compatibilidad.

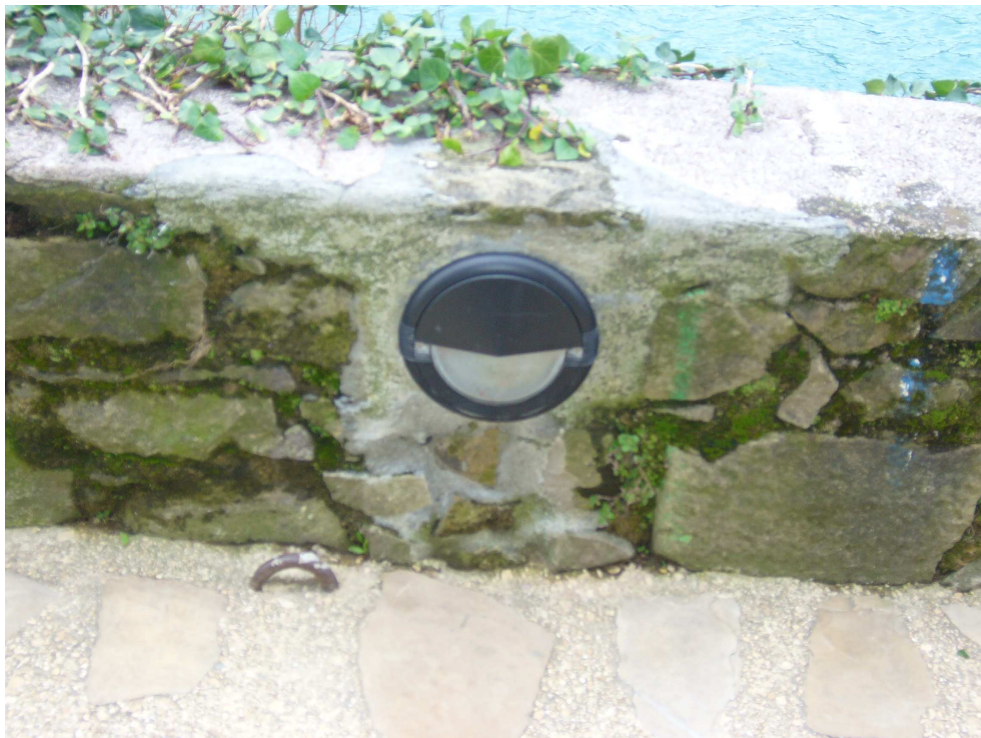
Camino de 2,5m de anchura
 Hay miradores y bancos de piedra.
 Existen farolas pero de poca iluminación. La iluminación está en el muro
 Peatones y bicicletas deberán compartir el mismo camino.
 Zona muy transitada por los ciudadanos.
 Zona totalmente reordenada y remozada.
 Existe una puerta de madera al inicio del tramo para impedir el paso de vehículos rodados.

FOTO 4. Focos del tramo.

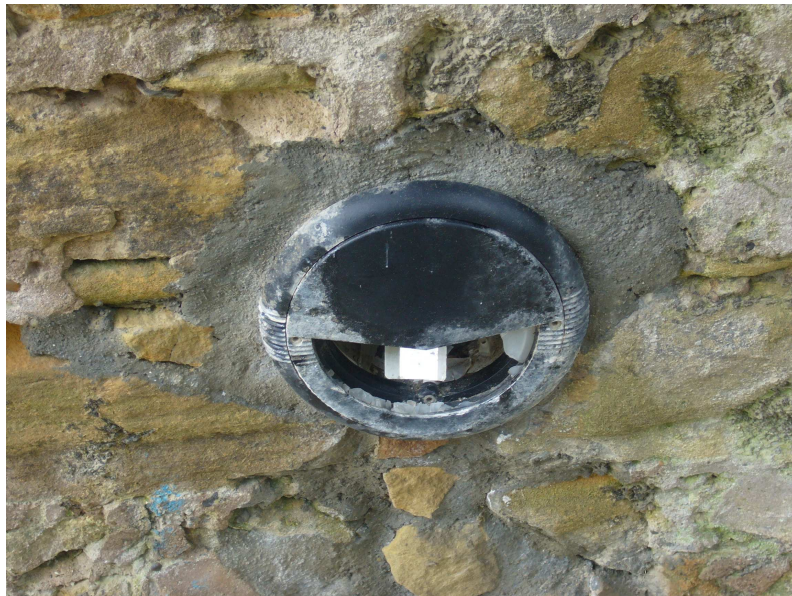
Un camino de 2,5m de anchura, hecho de cemento pero mal pavimentado, con algún mirador y bancos de piedra, existen farolas pero de poca iluminación.

FOTO 2. Detalle de iluminación en mal estado.

Se debería mejorar la pavimentación en el último tramo, poner más potencia de luz en las farolas o incrementar su número.
