# **1. SITUACION DE LA COSTA PASAI SAN PEDRO - PASAI ANTXO,**

## **(G-70).**

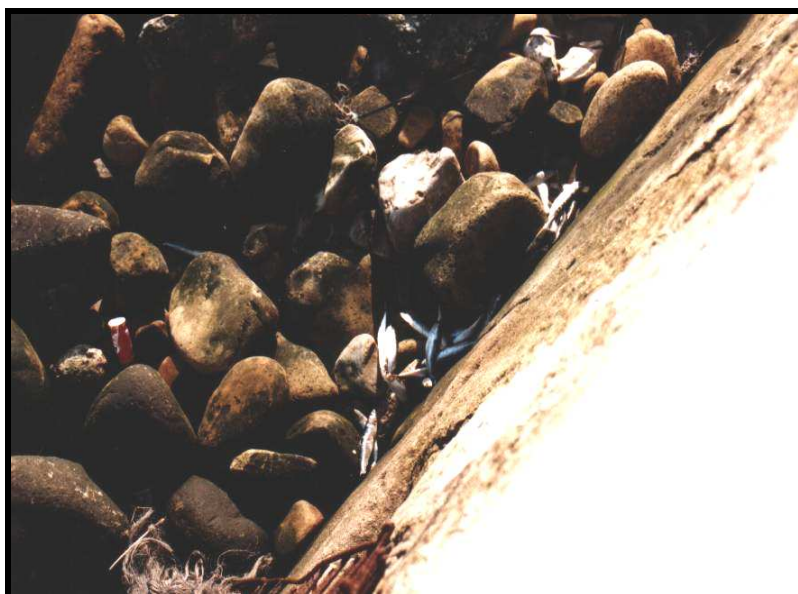
**FOTO 9.** Peces muertos y envases en mesolitoral, unidad **3**.

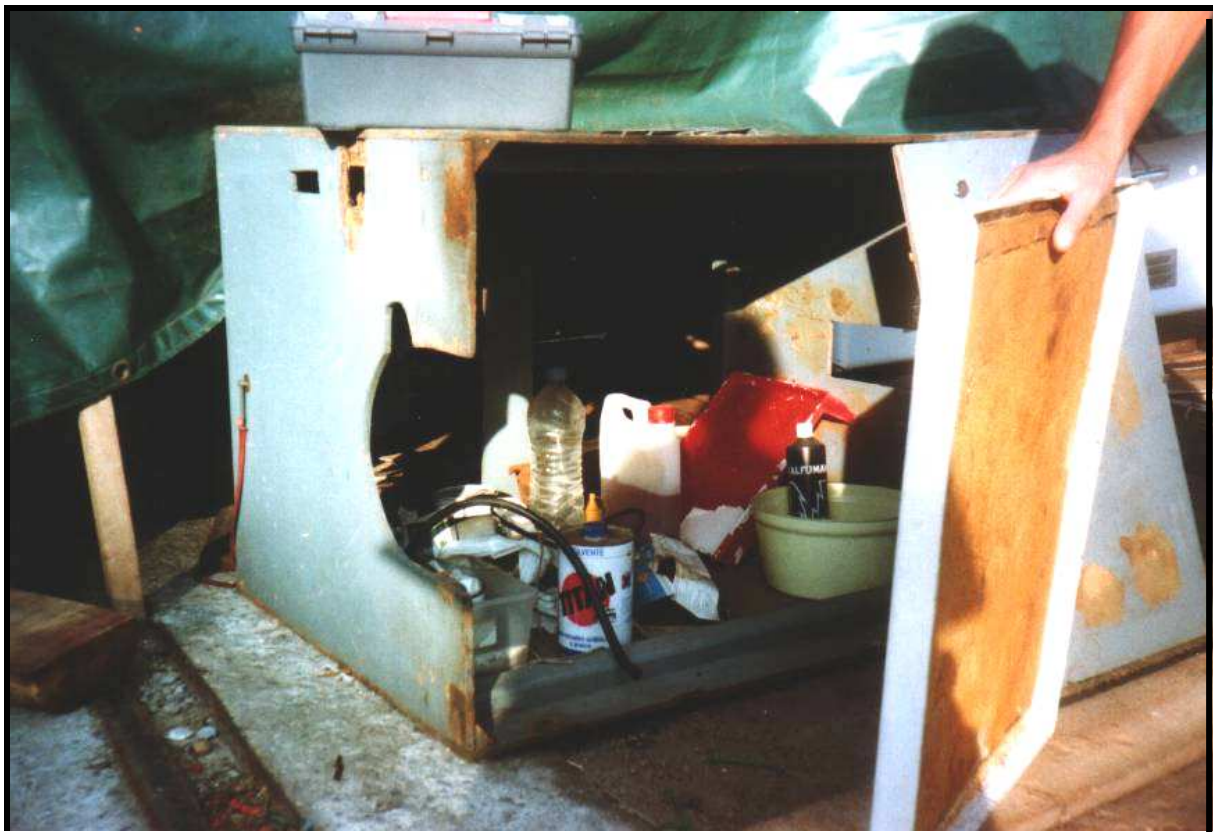
En la zona **6** se ha encontrado mobiliario doméstico. Este dato aunque, en parte es favorable porque sólo hay este tipo de residuos en esta área, por otro lado es perjudicial ya que es la zona que presenta mayor grado de suciedad de este bloque.

**FOTO 10.** Restos de mobiliario doméstico, aprovechados como almacén, unidad **6**.

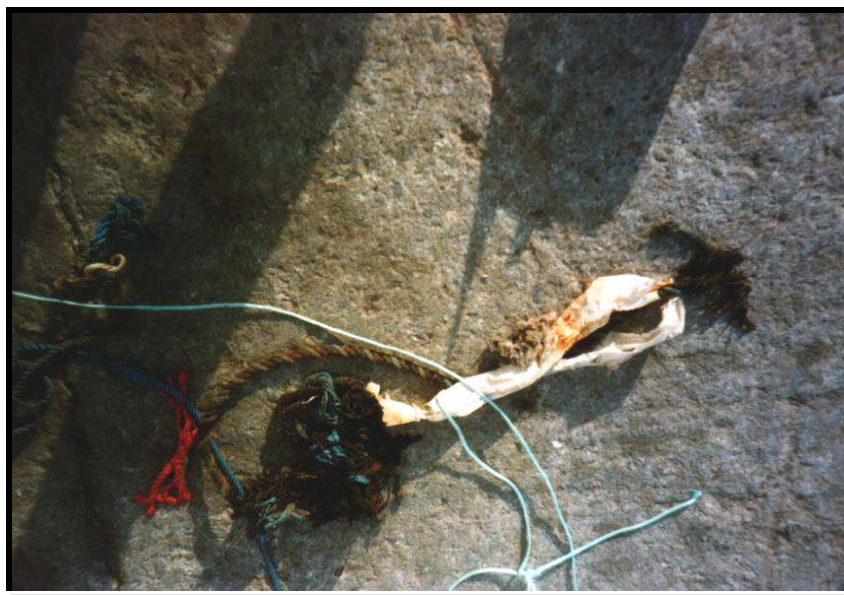
**FOTO 11.** Restos de artes de pesca, unidad 7 mesolitoral.

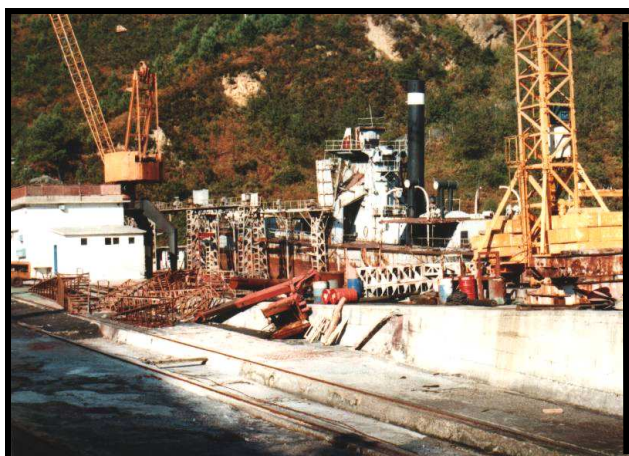
**FOTO 12.** Astilleros Askorreta, riesgo de contaminación industrial en la unidad **3**.

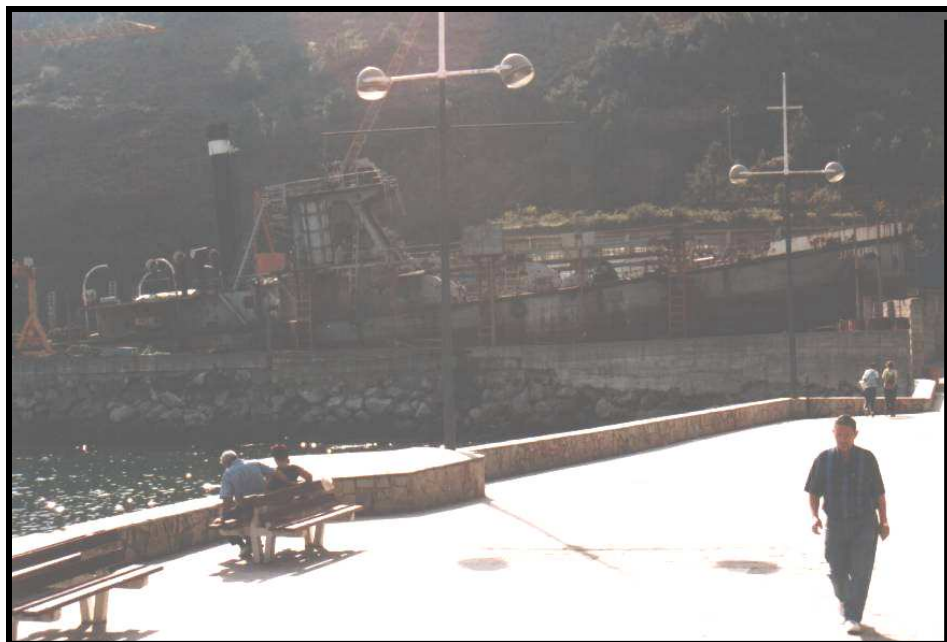
1	2	3	4	5	6	7	8	9	10
<b>Patrimonio cultural y comentarios</b>			<p>También la DRAGA JAIZKIBEL, antiguo barcodragador del Puerto, de alto valor histórico cultural, que presenta un estado ruinoso y de total abandono, se encuentra varada en los Astilleros Askorreta. Tiene piezas retiradas para eliminar peso y evitar su hundimiento. Es el único barco de España catalogado monumento, circunstancia acaecida en 1991.</p> <p><b>¿En espera de su reparación?</b></p>

**FOTO 13.** DRAGA JAIZKIBEL varada en Astilleros Askorreta.

Esperamos que las próximas maniobras sean para su reconstrucción y puesta en funcionamiento con fines lúdico-educativos que serían de un gran interés para toda la comarca, aunque con el paso del tiempo se ponen muy en duda.

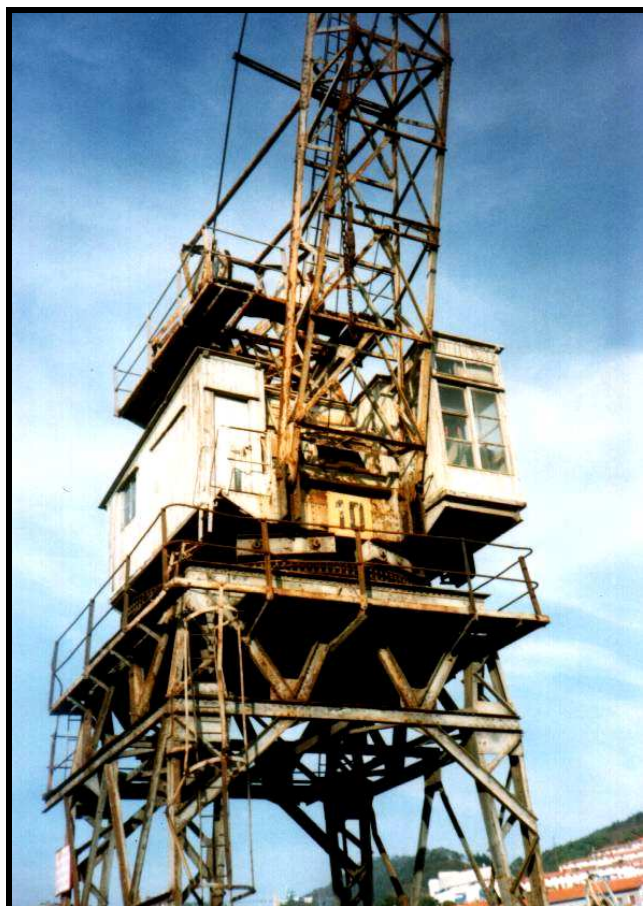
Tampoco hay que olvidar la grúa antigua para una posible exposición futura en el Puerto, estacionada en la unidad **7** y cuyo futuro se desea que no sea similar al de la **DRAGA JAIZKIBEL**.

**FOTO 17.** Grúa antigua del Puerto de Pasaia.
