# 1. SITUACION DE LA COSTA DE PASAIA, EN EL BLOQUE G-70 (5 km).

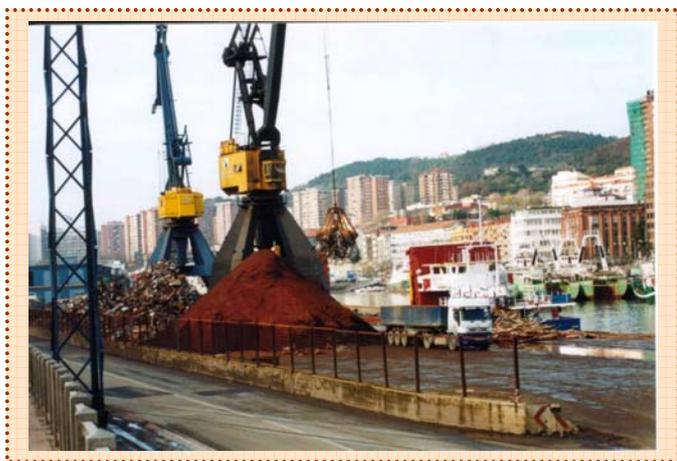
**FOTO 4.** Zona portuaria industrial.

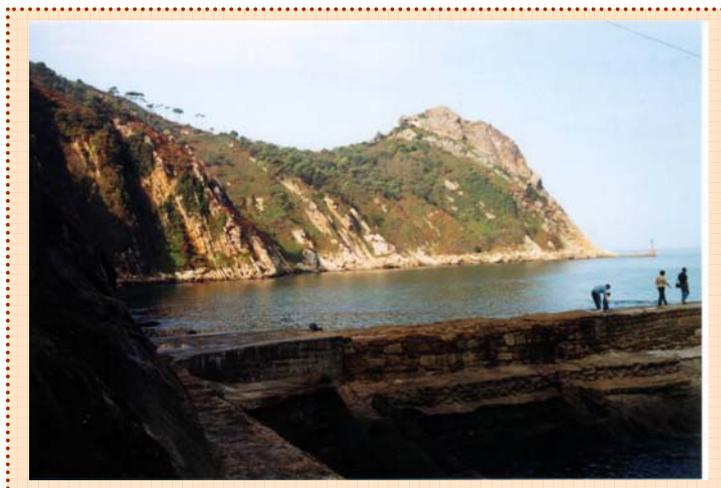
**FOTO 8.** Unidades 1 y 2, ejemplo de vegetación ruderal con alguna pequeña plantación de coníferas. Paisaje consecuencia de la infinidad de incendios de la zona.

También hay una colonia de cormoranes cada vez mayor que sobrevuela por el puerto y todos los alrededores. En todo esta área, unidades **1, 2** y parte de la **3**, es necesaria la recuperación forestal con especies autóctonas.

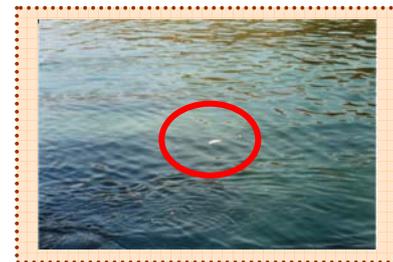
Peces muertos se encontraron en la tubería de la unidad **3**.

**FOTO 9.** Pez muerto, en la unidad 3.

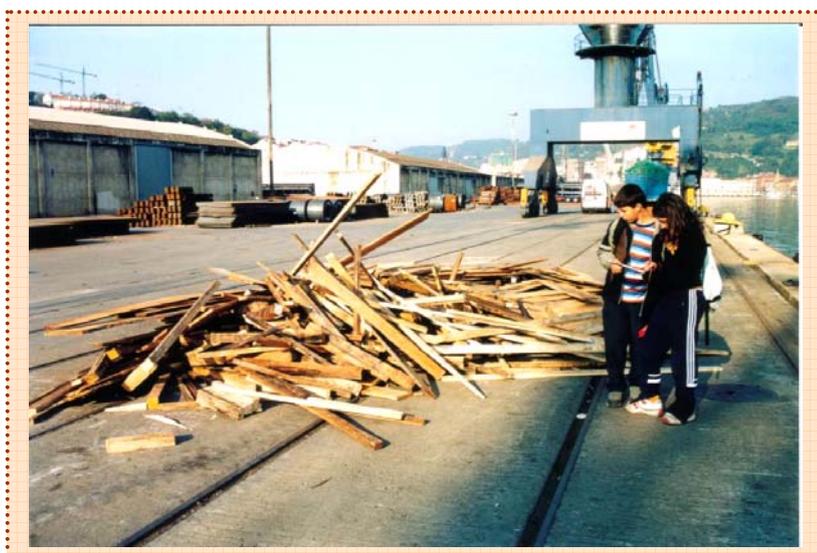
FOTO 11. Análisis de basuras de gran tamaño en supralitoral, unidad 10, aspecto muy sucio 10%.

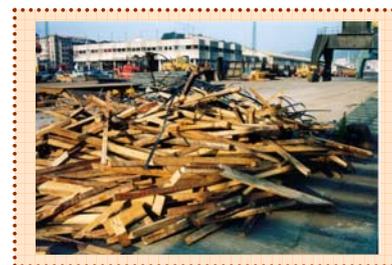
**FOTO 12.** Maderas y cables en supralitoral, unidad **10**.

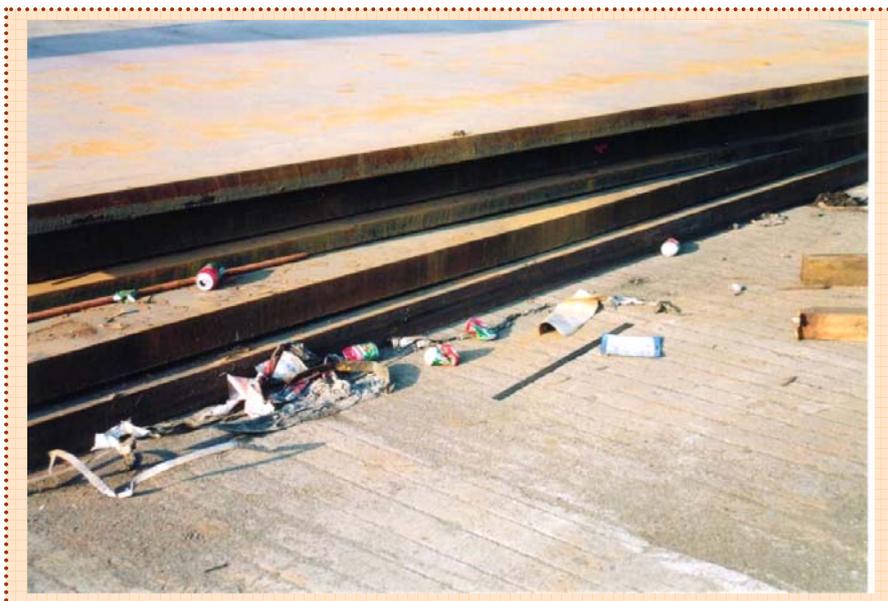
**FOTO 13.** Basuras de pequeño tamaño en supralitoral, unidad 10.

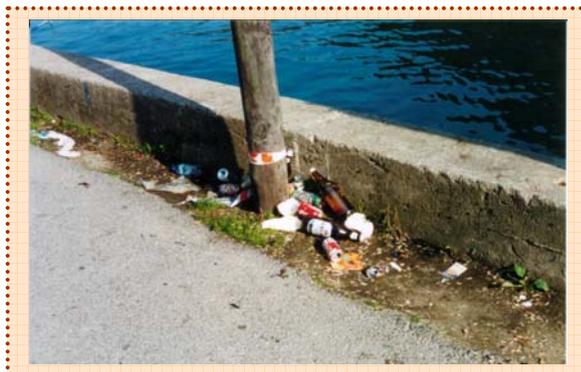
**FOTO 14.**  
Envase de cristal,  
botella, y latas en  
mesolitoral,  
unidad 4
