XIX. CONCLUSIONES

Al finalizar este estudio de investigación sobre la Bahía de Pasaia las conclusiones que se han obtenido son:

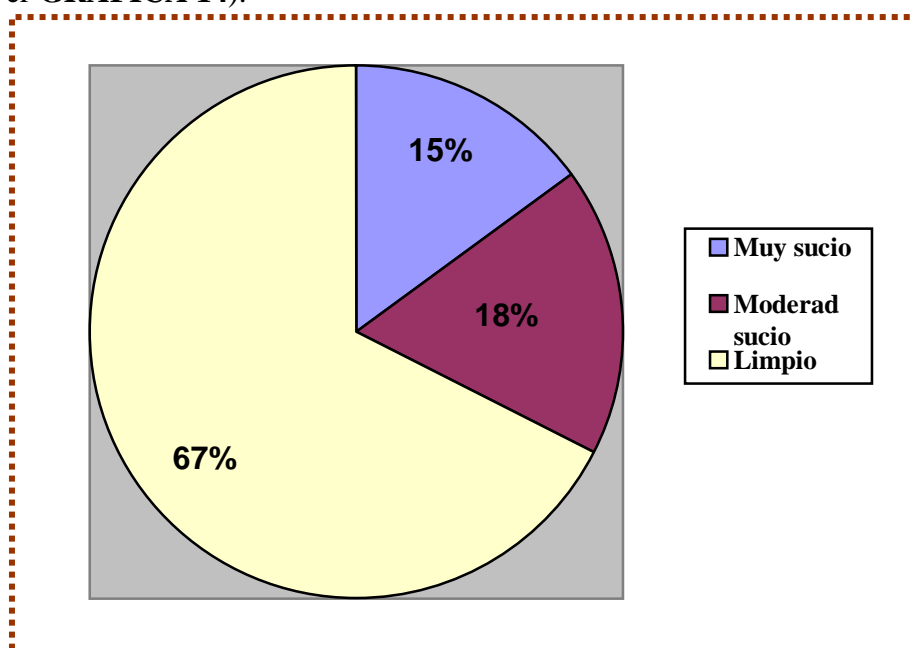
GRÁFICA 14. Situación de supralitoral.

- Escasa variedad de especies animales en el agua de la Bahía. Destaca la presencia del delfín Pakito que ha llegado de la Bahía donostiarra.
- En la zona supralitoral el valor de mucha suciedad ha aumentado 5 puntos. En el apartado moderadamente sucio ha disminuido 15 puntos con respecto al año anterior.
(Ver **GRÁFICA 14**).

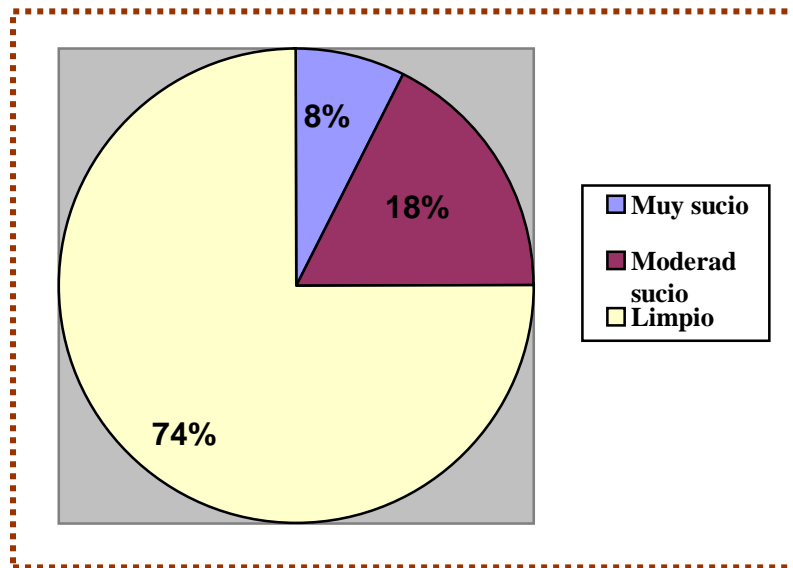
GRÁFICA 15. Zona mesolitoral.

- No hay mejora en la zona mesolitoral, por lo tanto, esto indica que la superficie del agua no ha mejorado su calidad. Se detecta un aumento de gran suciedad de 7,5 puntos, disminuyendo el valor de moderadamente sucio en 7,5 puntos. Esto confirma que la calidad de la superficie del agua se ha mantenido en el mismo grado de limpieza. (Ver **GRÁFICA 15**).

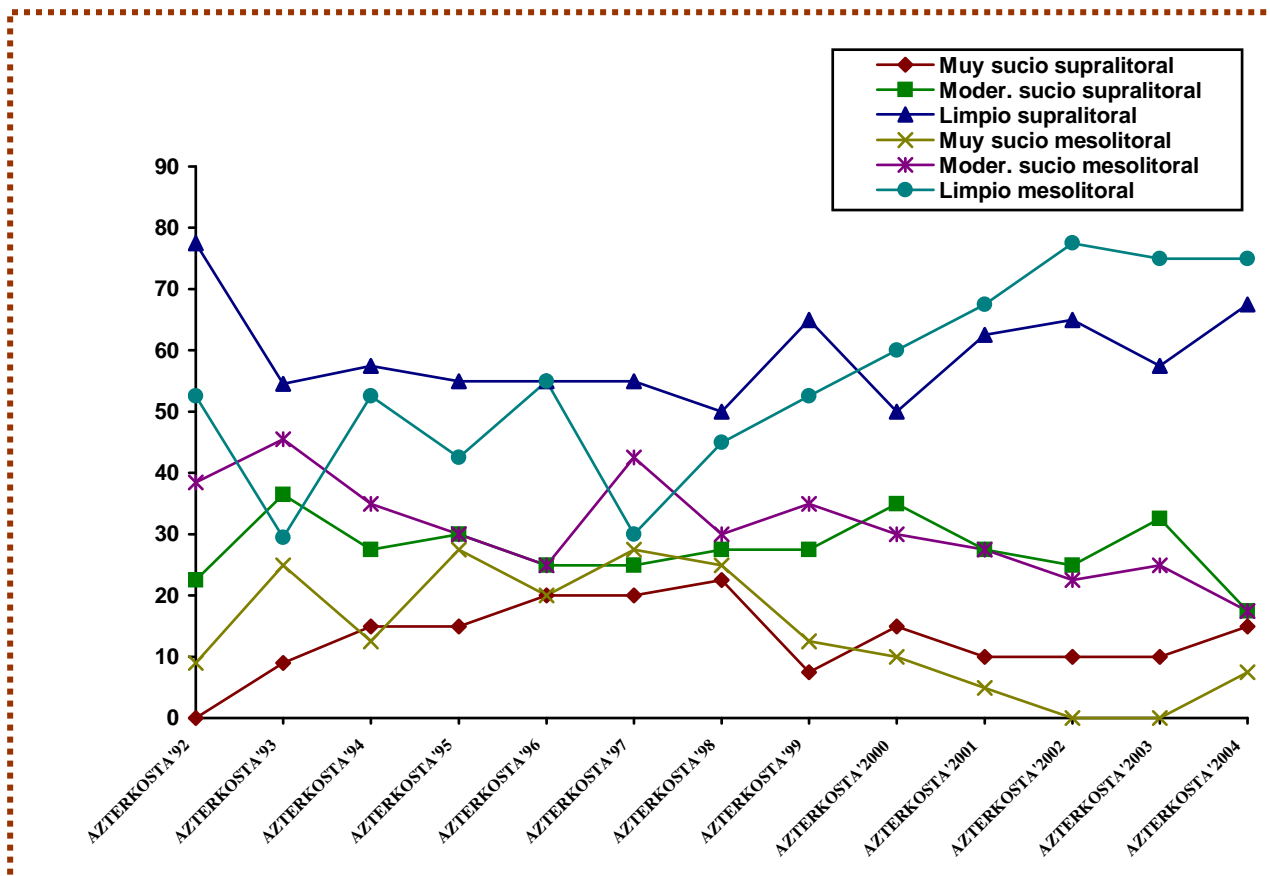
GRÁFICA 16. Evolución de los valores limpieza-suciedad entre AZTERKOSTA '92 y AZTERKOSTA '2004.

- En la zona supralitoral ha aumentado la limpieza. Esto demuestra una ligera mejora y cuidado de la superficie del muelle del Puerto de Pasaia, con respecto al año anterior y por tanto, un mejor aspecto medioambiental de los muelles. (Ver **GRÁFICA 16 y 17**).

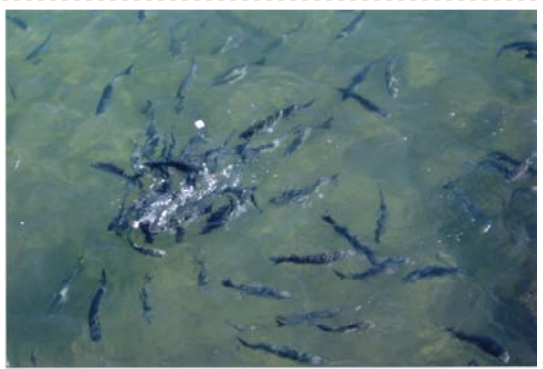
FOTO 38. Gran cantidad de peces en las inmediaciones de la bocana.

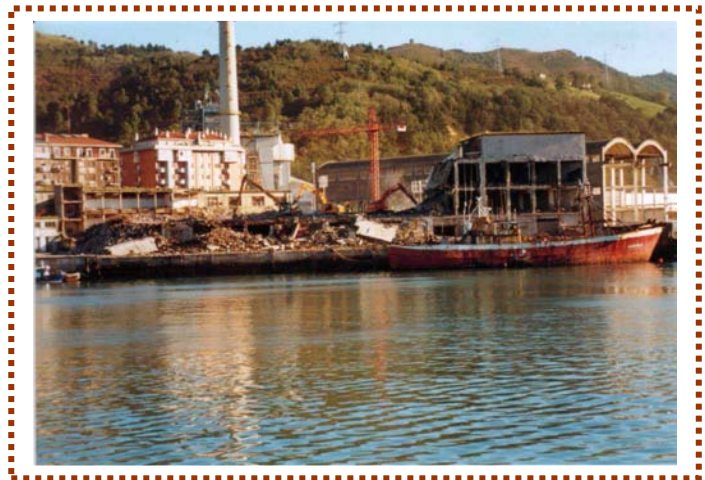
FOTO 40. Las ruinas industriales poco a poco van desapareciendo.
