XVIII.
CONCLUSIONES.

1. VALORACIÓN GLOBAL DEL BLOQUE G-70.

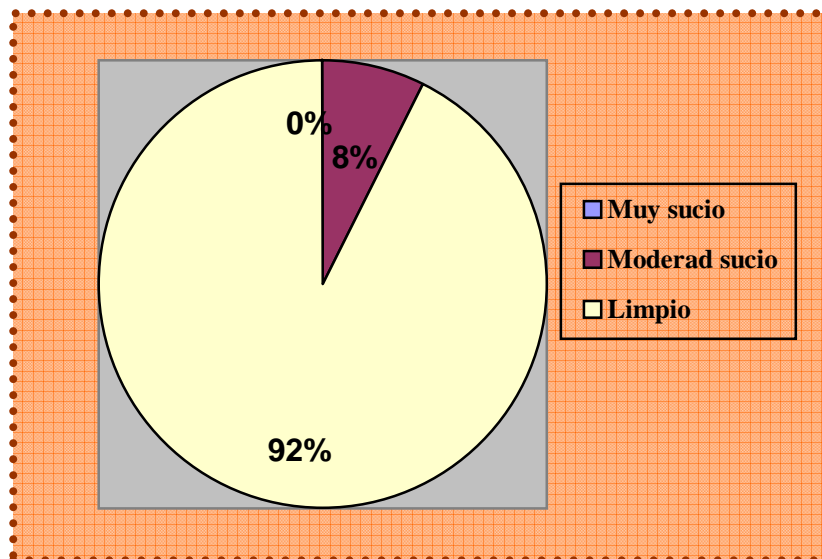
GRÁFICA 13. Limpieza-suciedad en supralitoral.

- Escasa presencia de especies animales en el agua de la Bahía. La biodiversidad es pobre.
- En la zona supralitoral el valor de mucha suciedad ha disminuido 12'5 puntos, En el apartado de moderadamente sucio ha aumentado 7'5 puntos respecto al año anterior. (Ver **GRÁFICA 13**)

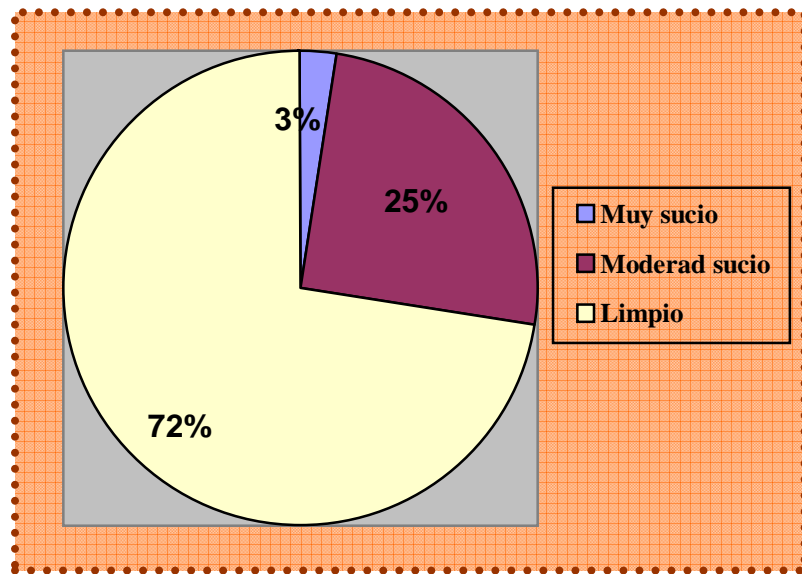
GRÁFICA 14. Limpieza-suciedad en mesolitoral.

- En la zona mesolitoral ha habido mejora en todos los aspectos, esto indica la mejora de la calidad del agua. El muy sucio ha desaparecido por lo que no se registra mucha suciedad;

moderadamente sucio ha disminuido 10 puntos, mientras que el limpio ha subido 17'5 puntos. La calidad del agua es mucho mejor que la del año pasado. (Ver **GRÁFICA 14**).

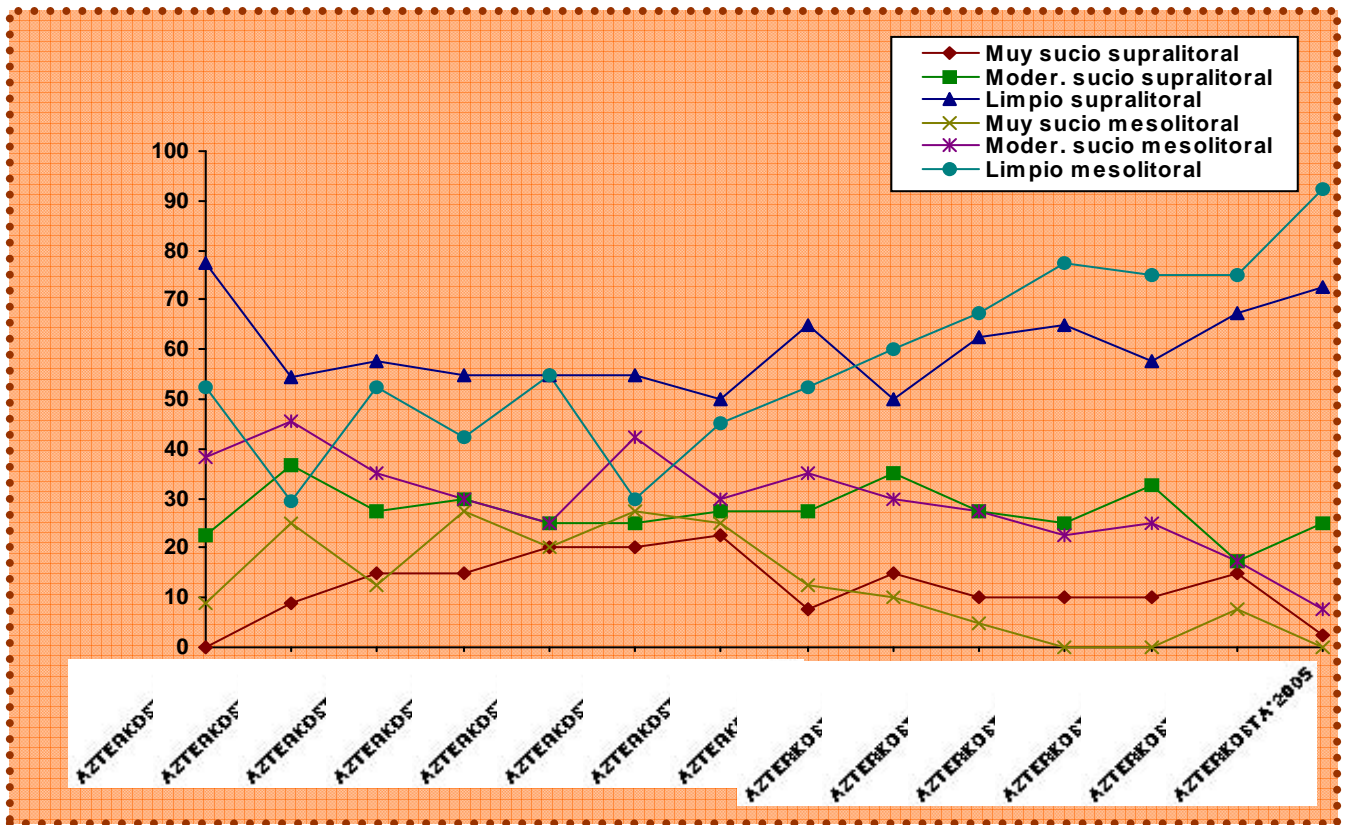
GRÁFICA 15. Evolución del % limpieza-suciedad entre AZTERKOSTA'92 y AZTERKOSTA'2005.

- En la zona supralitoral la limpieza ha aumentado con respecto al año anterior, aunque no en gran medida. Podemos deducir que la limpieza de esta zona ha mejorado pero podría hacerlo más, esto demuestra la mejora de la calidad y un mayor cuidado de los muelles respecto a la limpieza. (Ver **GRÁFICA 15**).

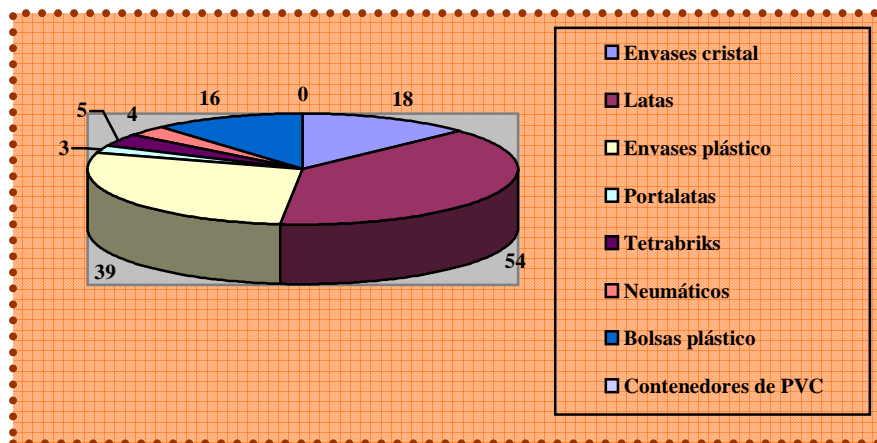
GRÁFICA 16. Envases y portatalas.

- Escasa presencia de machas de aceite y petróleo en el agua y en el propio puerto. Por lo tanto, el agua no presenta excesiva contaminación por este motivo.
- Elevada presencia de papeles, cartones, madera y restos vegetales, seguido de otros plásticos como residuos de pequeño tamaño, tanto en supralitoral como en mesolitoral.
- Elevada presencia de latas y envases de plástico. Pocos envases de cristal y bolsas de plástico, casi nula presencia de portatalas, tetra-briks y neumáticos, y nua presencia de envases de PVC. (Ver GRÁFICA 16).

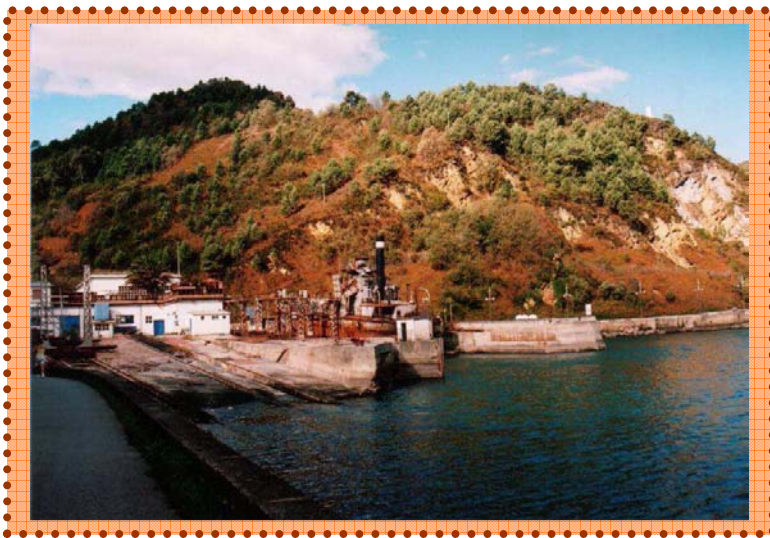
- En ninguna zona se hallaron contenedores de plástico duro ni contenedores de sustancias químicas potencialmente peligrosas.
- Apenas se detectan poliestireno o espuma poliuretana, material sanitario, alquitrán, brea, aceite, petróleo, gasóleo, excrementos animales o humanos y residuos médicos.
- Estado lamentable y casi irreversible de la **DRAGA JAIZKIBEL**, aunque fue el primer banco declarado monumento en 1991 y que se debería conservar, pero el desinterés de las Administraciones, la está llevando a perderse para siempre. En la actualidad se encuentra varado en los antiguos Astilleros Askorreta por lo que ya está a salvo de su hundimiento, pero... **¿está a salvo de su descuartizamiento? ¿Cuándo será reparada? ¿Llegarán a un**

acuerdo inmediato los responsables? ¿ El futuro Museo Naval será su destino?

FOTO 47. Draga Jaizkibel “aparcada” en los antiguos Astilleros Askorreta. ¿HASTA CUÁNDO?

- Gran desinterés administrativo para salvar la **DRAGA JAIZKIBEL**. A finales del 99, fue parcialmente desmontado, para evitar el hundimiento definitivo, retirando la parte mecánica superior a tierra (la cubierta). A principio del 2005, todas estas

piezas de cubierta han sido retiradas del área de muestreo 7 y en la actualidad no están visibles. Si la retirada ha sido para

protegerlos de las inclemencias meteorológicas muy bien. Pero ni el destino ha sido otro muy diferente, podríamos encontrarnos ante un posible delito.
