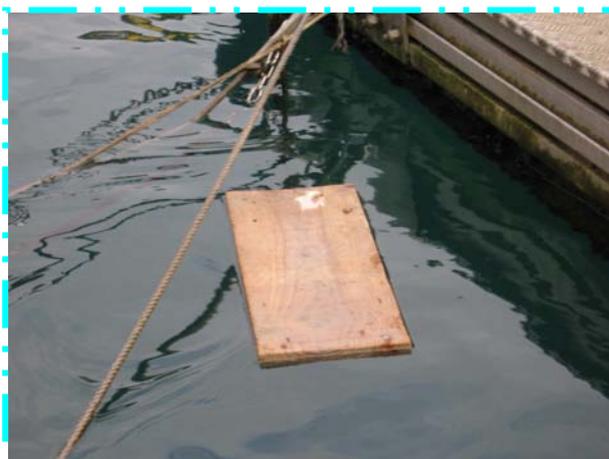
FOTO 43. Suciedad en mesolitoral, punto 7.

Las áreas con 25% de moderadamente sucio son los puntos de muestra **6** y **8** y esto es debido a los vertidos que se producen por el colector de Txingurri y la zona portuaria en la que se encuentra estas áreas con muy poco movimiento del agua con lo que los sólidos y manchas de grasa se quedan durante un tiempo en esa área. Además la zona **7** presenta un 75 %, por el mismo motivo.

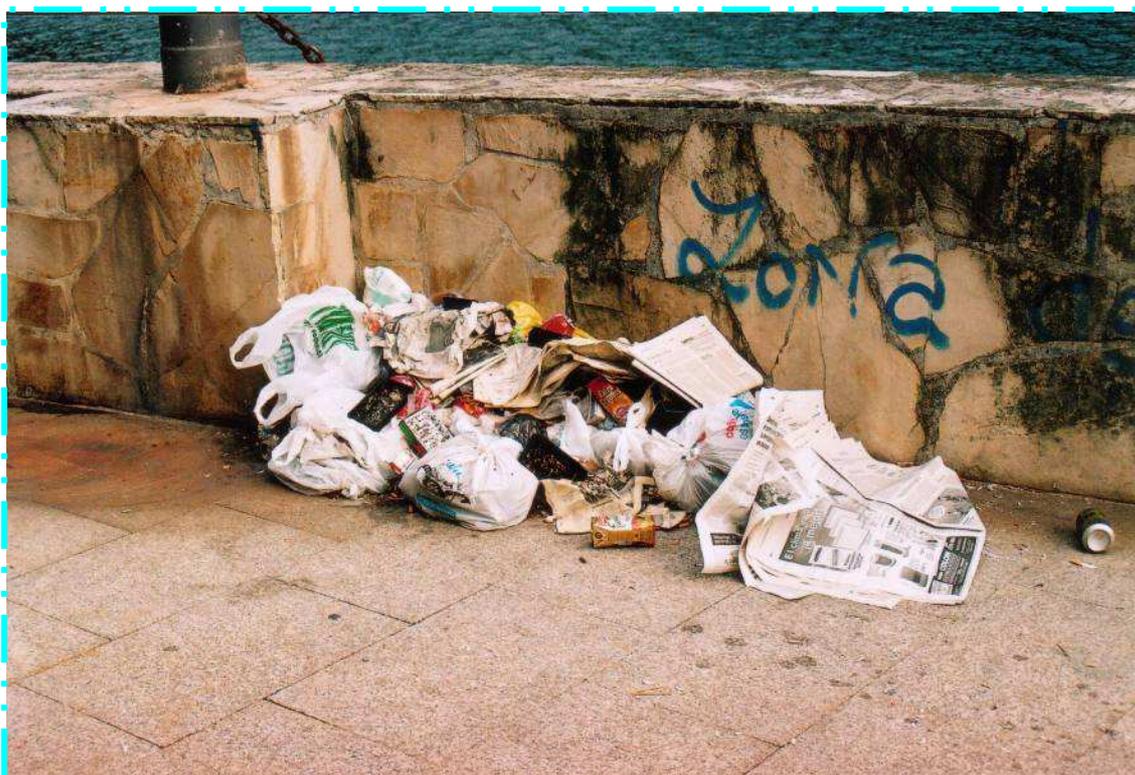
FOTO 44. Basuras en supralitoral, punto de muestreo 3.

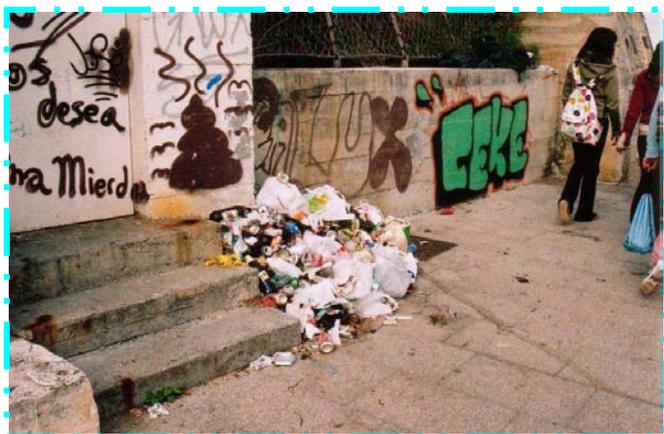
FOTO 45. Montones de bolsa de basura, punto **3**.

En las zonas **3** y **6** se vieron materiales procedentes de tierra y restos de materiales domésticos, sobre todo restos de obras abandonados por los ciudadanos al efectuar reparaciones en sus viviendas y bolsas de basura (llenas) abandonadas.

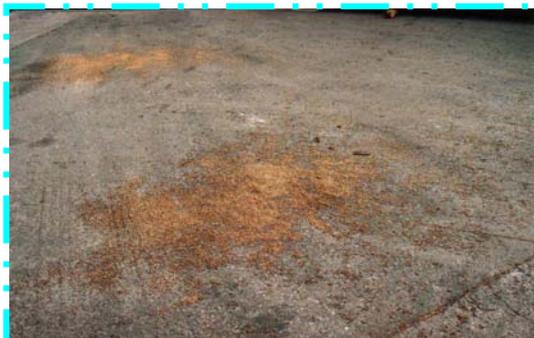
FOTO 46. Restos de cereal, en el muelle.

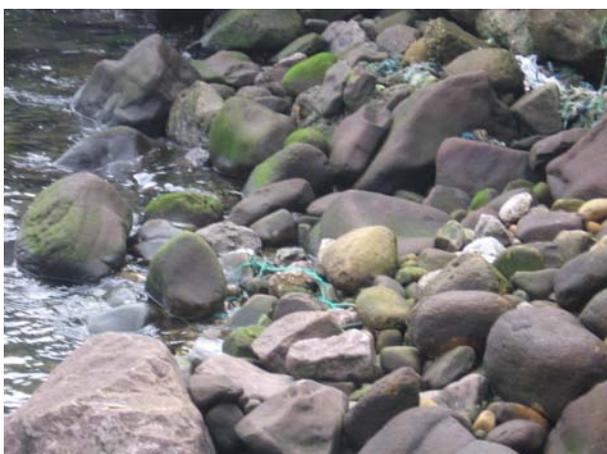
FOTO 47. Basuras de pequeño tamaño en supralitoral, área de muestreo **3**.

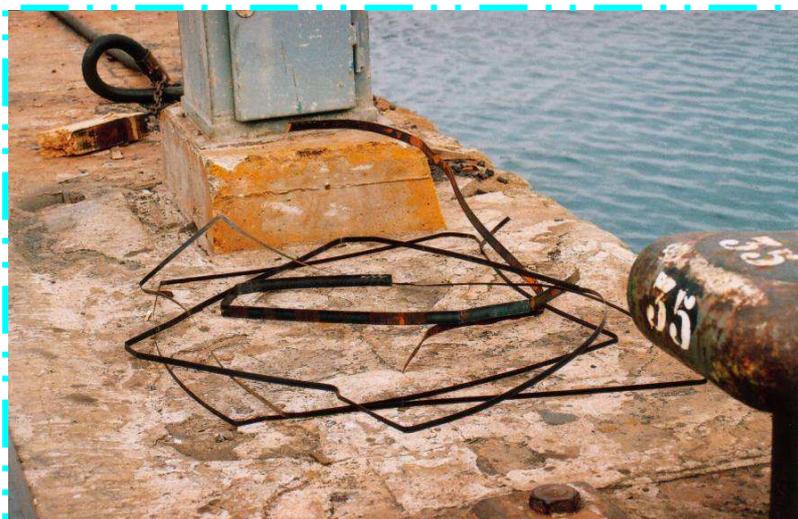
FOTO 48. Hierros de embalajes en supralitoral.

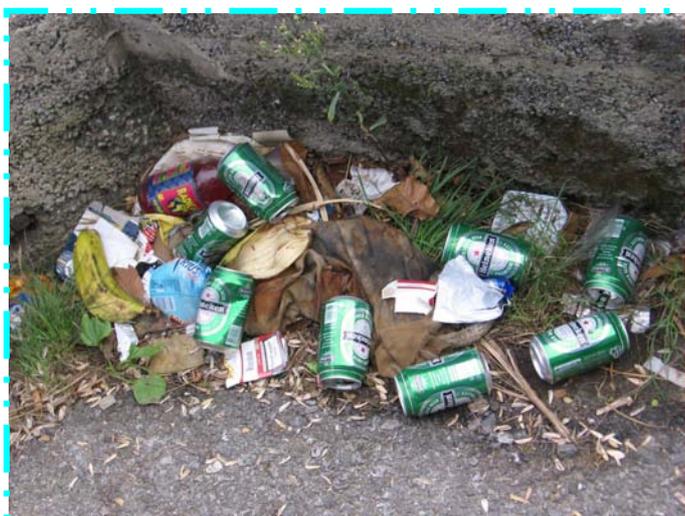
En cuanto a las latas, mencionar el elevado número de las mismas en el punto **4**

FOTO 49. Portalatas en el punto de muestreo **4**.

con 18, muchos de ellos abandonados por los ciudadanos en un paseo por la zona de Ordatxo, la cual demuestra la falta de sensibilización por parte de las ciudades. También resaltar las 10 unidades contabilizadas en el área 7.

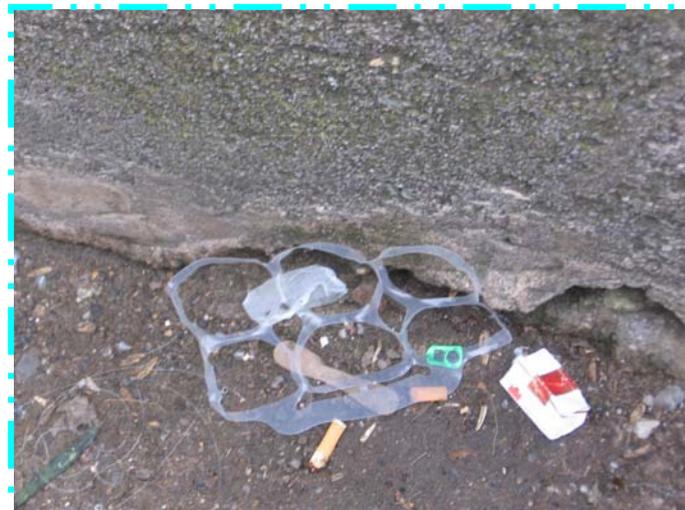
FOTO 50. Portalatas en mesolitoral, zona **4**.

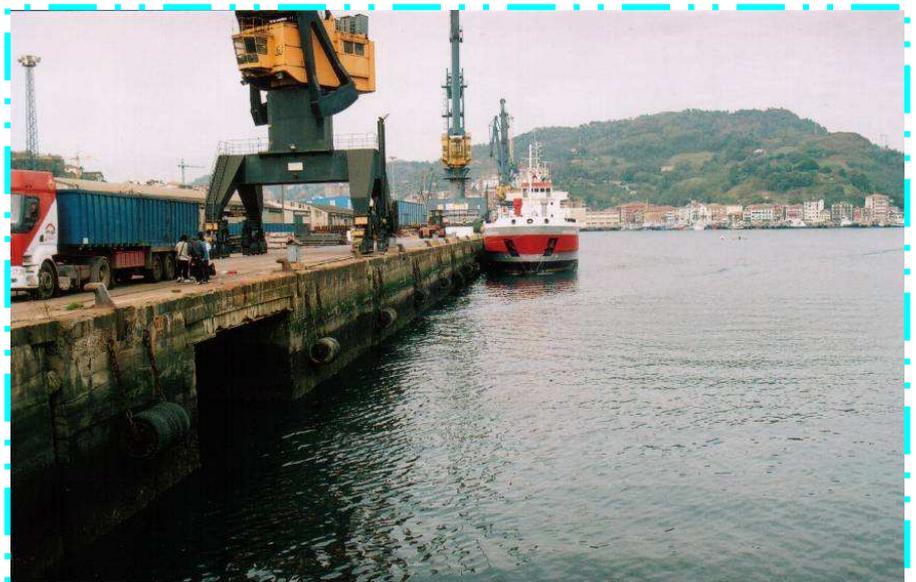
FOTO 51. Área 10, con presencia de manchas de aceite en el agua.
