3. INFORME-RESUMEN DEL BLOQUE.

MAPA TOPOGRÁFICO BLOQUE G – 70.

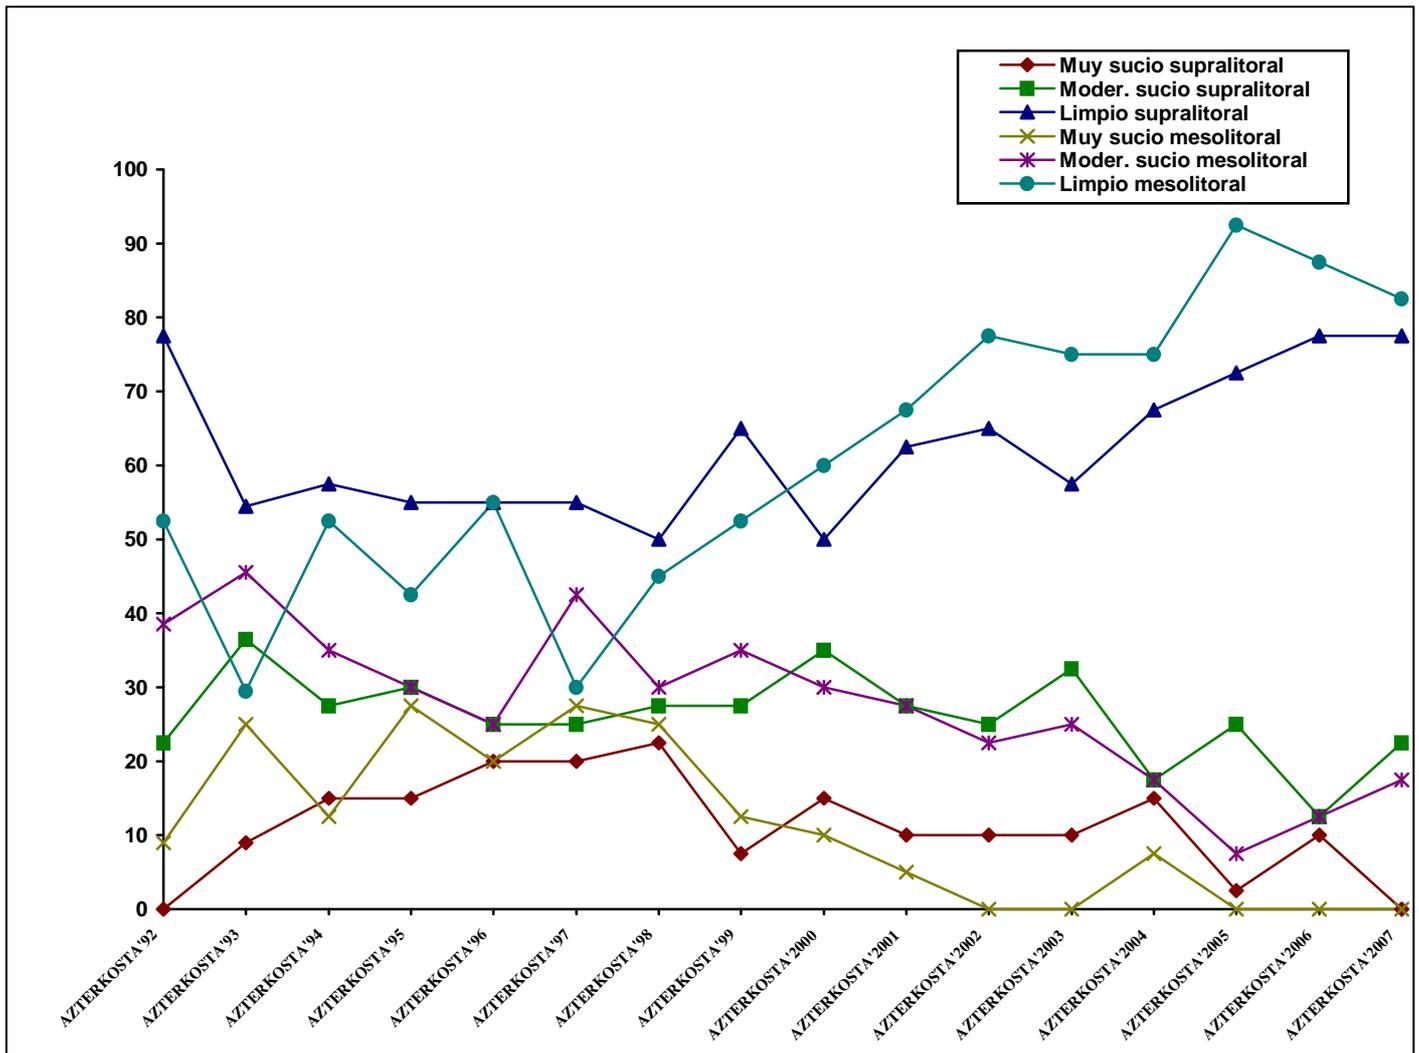
GRAFICA 1. % limpieza-suciedad de AZTERKOSTA '92-2007.

Según el **CUADRO 1** y **GRAFICO 1**, se observa un mantenimiento de la limpieza en mesolitoral, ya que aunque hay un descenso de 5 puntos del aspecto limpio, se produce un aumento de 5 puntos de moderadamente sucio. Pero se mantiene el estado de 0% de muy sucio ya obtenido desde el 2002, salvo en el 2004. Estos datos comparados con los de otros años, confirman que se mantiene el estado de limpieza de mesolitoral, de los últimos años que se lleva realizando AZTERKOSTA en este bloque. Por lo tanto, la situación del agua se mantiene buena – muy buena en todos los aspectos.
