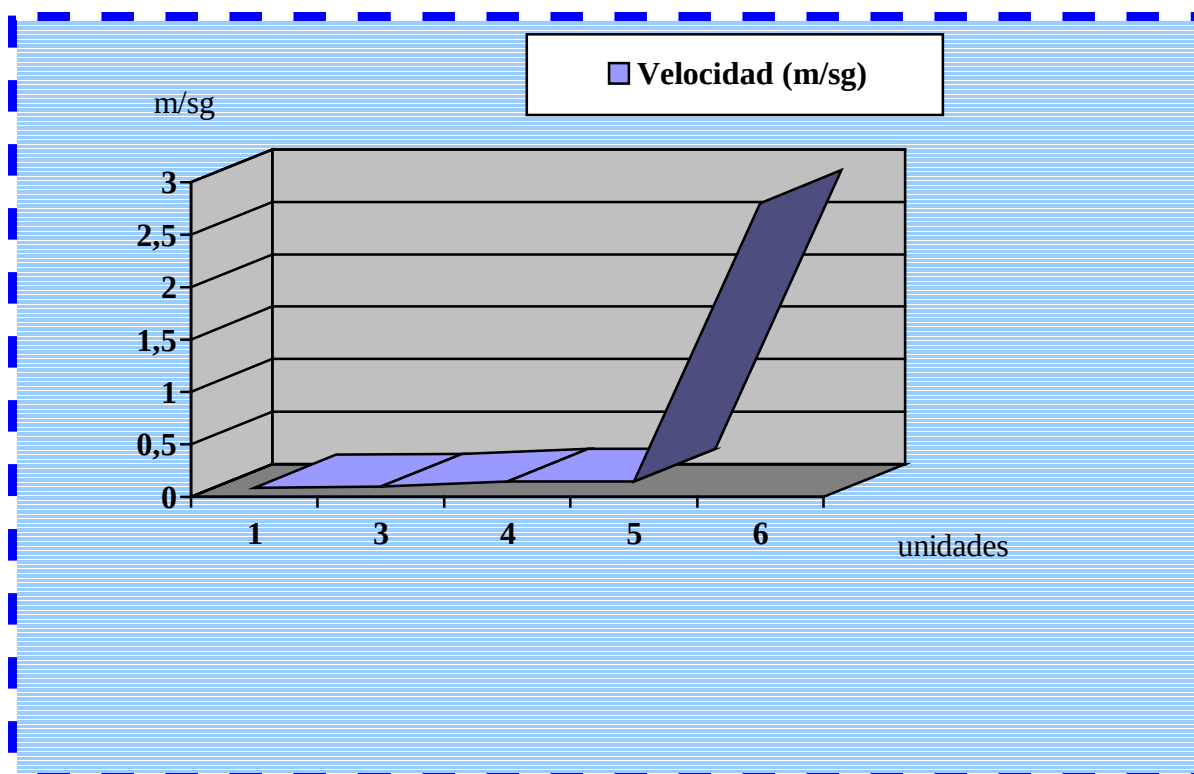
**GRÁFICA 4.** Velocidad de la corriente en todo el río Molinao.

- ♦ Las unidades **3** y **4** se encuentran menos contaminadas que las anteriormente citadas. Además presentan mucha vegetación alrededor.
- ♦ La velocidad va en ligero aumento a lo largo de las primeras unidades pero en la última se produce un gran incremento de la velocidad. En principio, tal vez sea porque este análisis se realizó justo en marea alta, bajando a marea baja ya que sino era imposible llevar a cabo la toma de datos para calcular este parámetro y el del caudal. (Ver **GRÁFICA 4**).

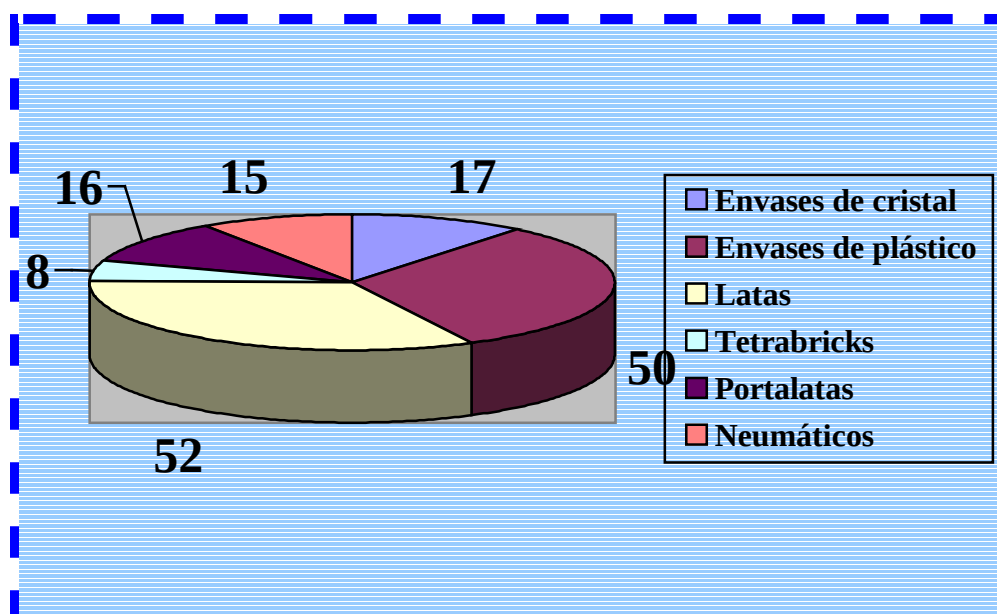
**GRÁFICA 5.** Envases en todo Molinao Erreka.

- ♦ La presencia de envases es exagerada si se tiene en cuenta que no llegan a 3 km de río. Esto demuestra la falta de sensibilidad de la ciudadanía para reciclar la mayoría de este tipo de basura y la falta de colaboración para volver a casa con dichos residuos sin dejarlos abandonados en un medio natural. (Ver **GRÁFICA 5**).
