V. MOLINAO
ERREKA:
SITUACIÓN
MEDIOAMBIENTAL

1. INFORMACIÓN SOBRE EL LUGAR.

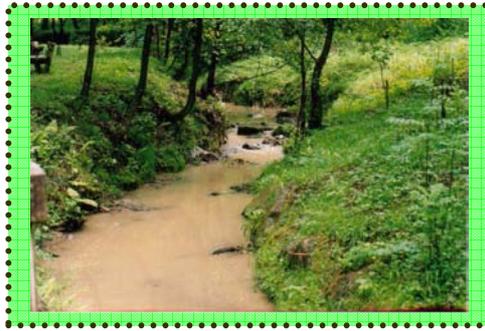
FOTO 5. Punto de muestreo **3** -Parque de Artxipi-, donde Molinao Erreka presenta una profundidad inferior a 0,5 m. y una anchura entre 2-5 m.

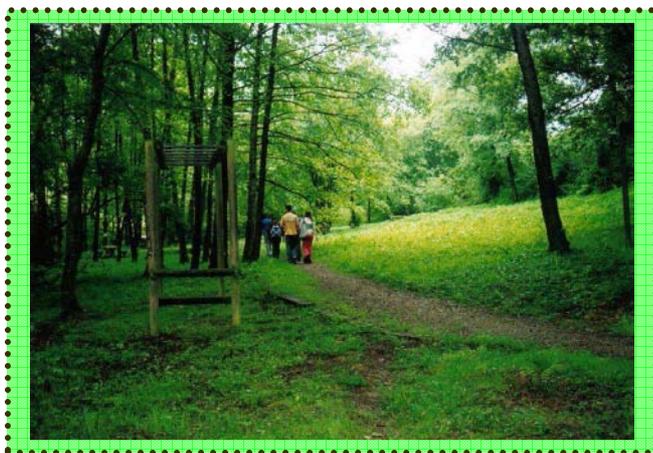
En el punto de muestreo **3** está ubicado el Parque Artxipi, que es una zona recreativa y de ocio y que su estado es regular pues los juegos infantiles están poco cuidados y rotos. Además existía un pequeño circuito de gimnasio que ha desaparecido por abandono y vandalismo.

FOTO 11. Zona del circuito de gimnasia en el Parque Artxipi, punto **3**.

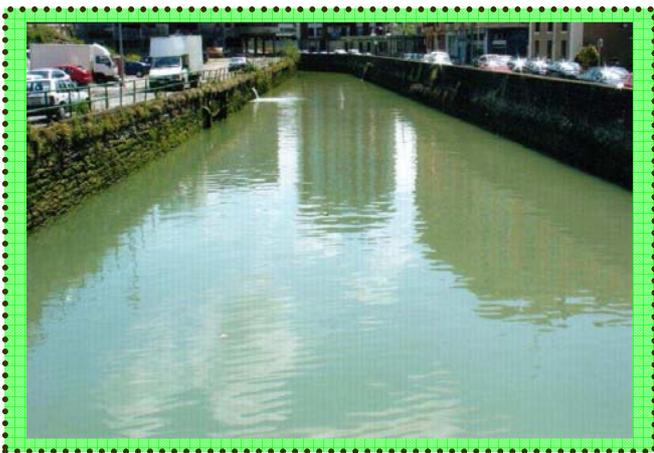
FOTO 14. Molinao Erreka, totalmente canalizado a partir del punto 5.

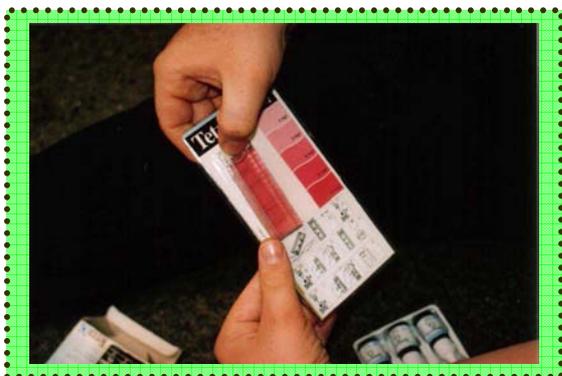
Respecto a los parámetros químicos de la corriente subrayar los datos del punto de muestreo **6** con un alto nivel de nitritos (1 mg/l) y de fosfatos (1,5 mg/l) así como el valor de 0% en la prueba del azul de metileno. Esto indica que dichas aguas presentan

FOTO 21. Resultados de la concentración de O₂, tubería punto **6**.

una carga contaminante de materia orgánica muy elevada, porque su origen son los vertidos urbanos del B° Molinao. Estos datos se corroboran con la prueba del permanganato de dicho punto.

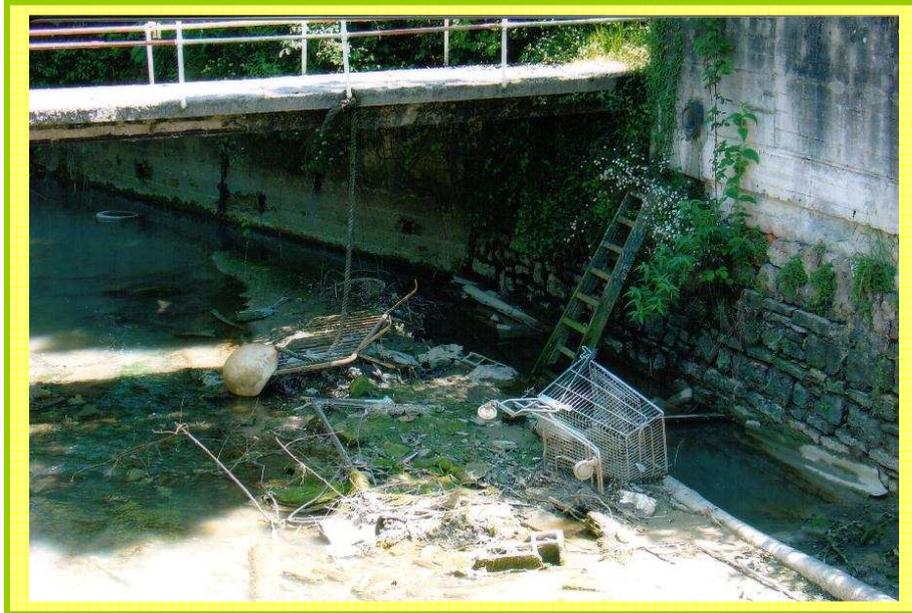
FOTO . Basuras de gran tamaño, objetos metálicos en el punto 5.

Esta situación es un poco atípica ya que ese punto está bastante alejado del núcleo urbano que es el generador de este tipo de basuras.

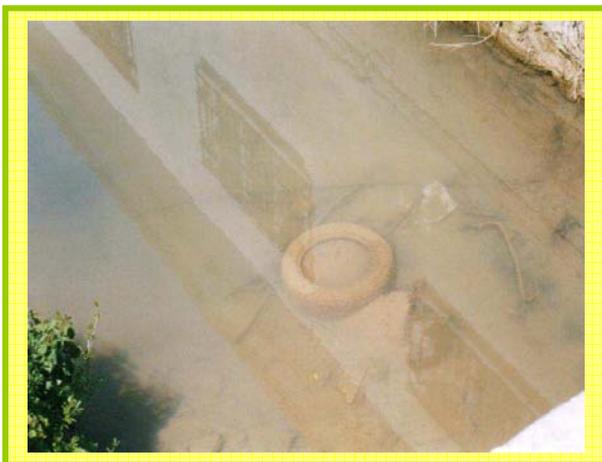
En la zona 5 se encontraron 12 neumáticos en el agua, mientras que en la orilla 1. Estos datos se pueden considerar alarmantes ya que el caucho es un material que tarde infinidad de años en degradarse de forma natural por eso si no se retiran manualmente sus consecuencias serán irremediables a medio plazo, además de afectan

FOTO . Neumáticos en el agua , punto 6.

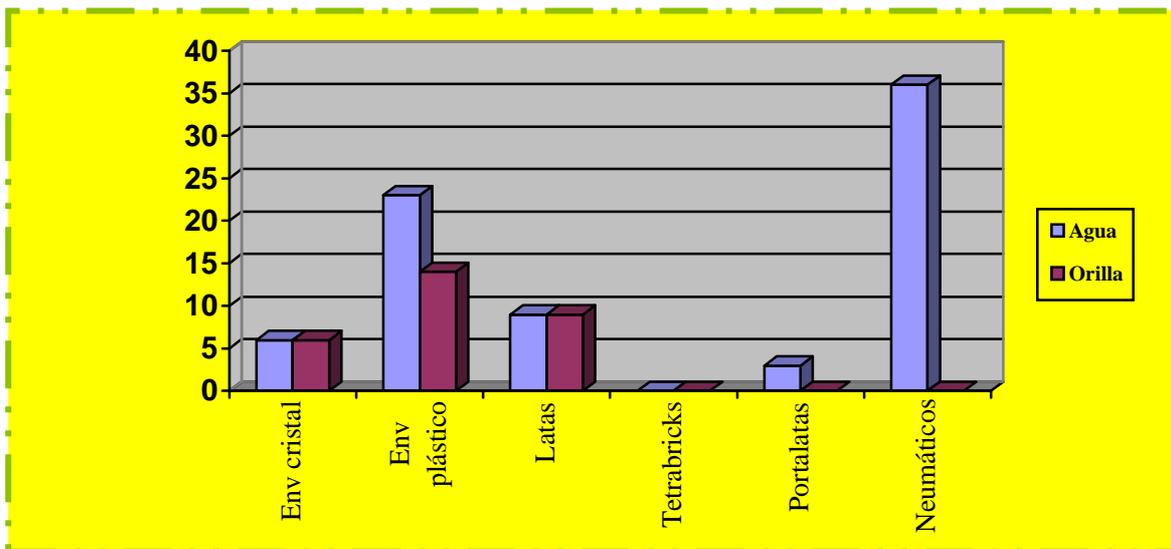
GRÁFICA 1. Envases y neumáticos en Molinao Erreka.

Por último mencionar el elevado nº de envases de plástico localizados en todo el valle, la mayoría de ellos en la orilla del cauce, lo que demuestra la escasa sensibilización de los ciudadanos con los residuos, ya que estos son reciclables, por lo que el ahorro energético deja que desear. También destacar la presencia de neumáticos, muchos de ellos en el agua, consecuencia del vertido de ruedas por parte de ciertas personas en actos que se pueden considerar vandálicos. (Ver **GRÁFICA 1**)

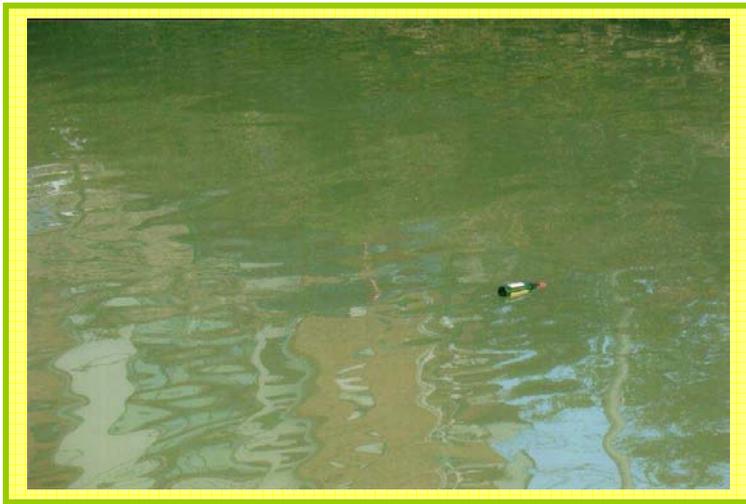
Es muy llamativo los 15 envases de plástico localizados en el cauce del río en el punto de muestreo **6**. ¿Pretendemos realmente potenciar el reciclaje? También hay que apuntar en los puntos **2** y **4** en el agua y en la orilla no se encontraron residuos de este tipo.

FOTO . Botella en el agua, punto 6.
