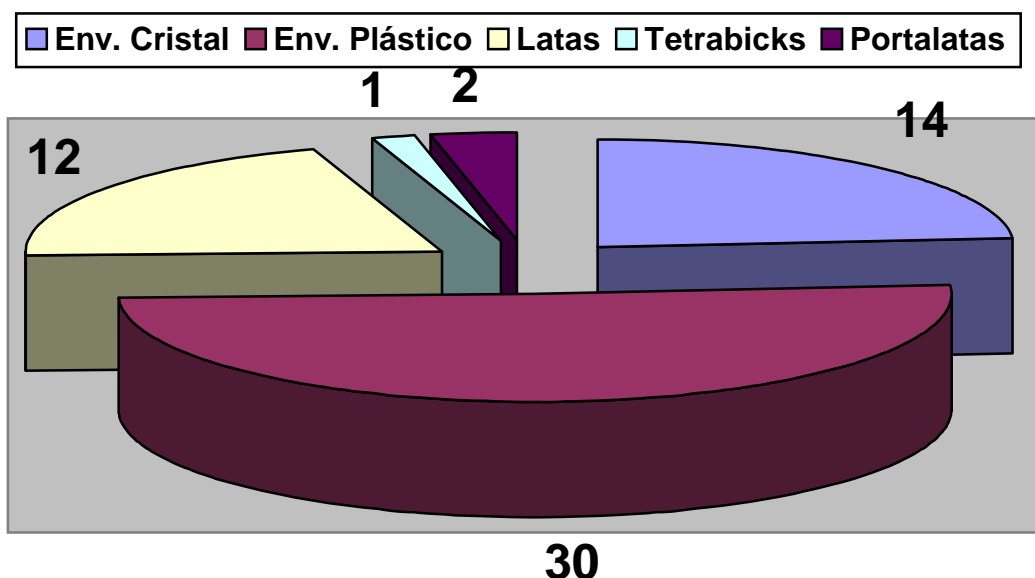
GRAFICA 5. Envases y portalatas totales en el bloque 1 del río Oiartzun.

- En cuanto a contaminación de agua y basuras, este tramo del río analizado, está en buen estado. Aunque destaca la presencia de envases de plástico y en 2º lugar la de latas y envases de cristal. Esto es consecuencia de la afluencia de público, sobre todo, jóvenes que dejan sus residuos en dichos lugares. (Ver **GRAFICA 5**).
