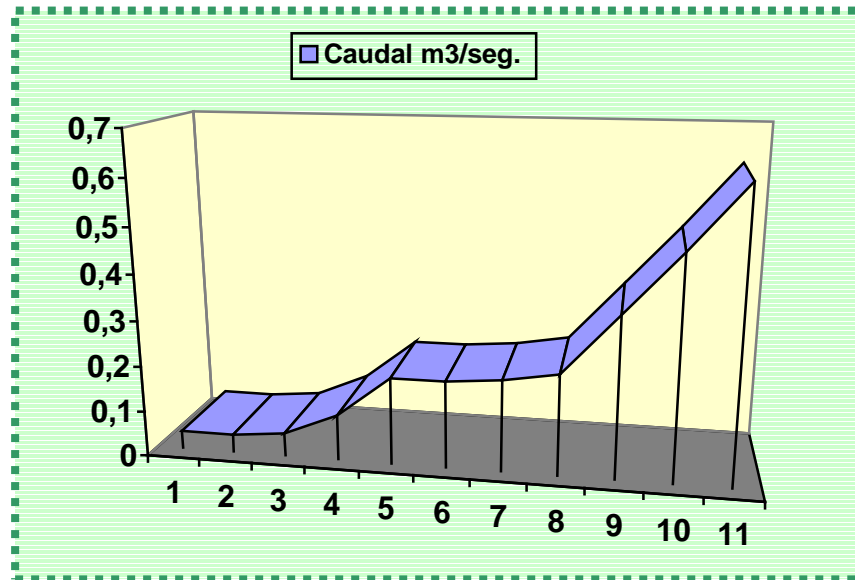
- El caudal mantiene una proporción de aumento a medida que se aleja de su nacimiento. A lo largo del tramo se observan tres momentos en los que se produce una crecida notable, en las tres últimas zonas, es decir, en las zonas **9**, **10** y **11**. (Ver **GRAFICA 3**).

GRAFICA 3. Caudal del río Oiartzun, en el bloque 1.

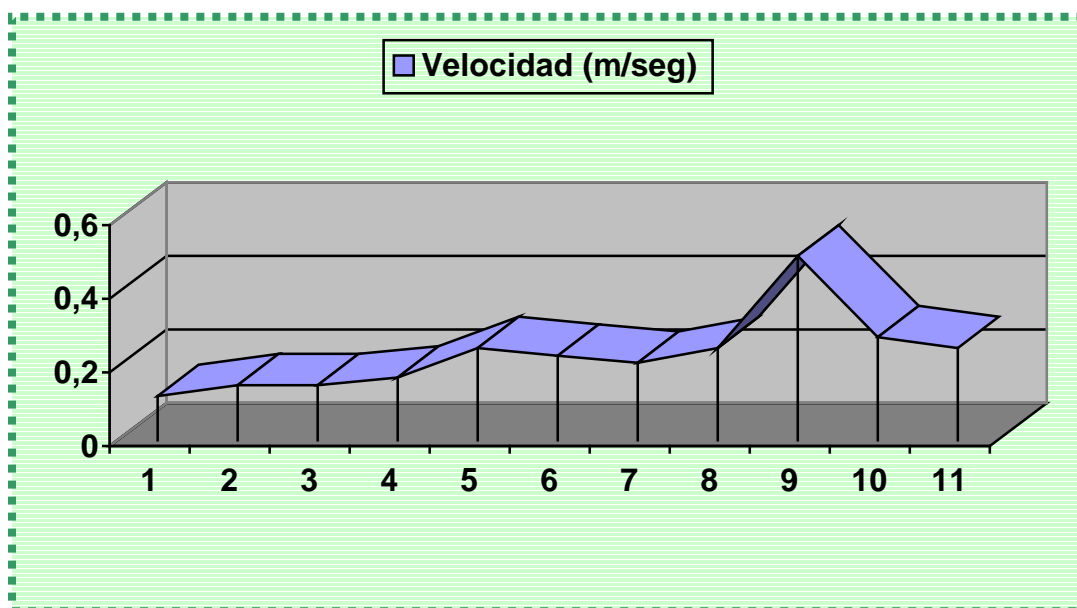
- En la unidad **6**, el río tiene un acceso peligroso debido a los barrancos y la profunda pendiente de los mismos.
- Respecto a la velocidad se pueden apreciar muchos contrastes a lo largo del trayecto, de la zona **1** a la zona **4** se ve un claro aumento de la velocidad mientras que en la zona **4** a la **5** se ve un claro descenso de la velocidad; esto es debido a que este tramo, el **4**, corresponde a uno de los afluentes del río Oiartzun. De la zona **6** a la **8** se puede apreciar otro crecimiento de la velocidad en el río. En cambio, en las tres últimas zonas se aprecia un decrecimiento, a partir de la zona **8** la pendiente disminuye ya que el río comienza a entrar en el curso medio. Estos datos coinciden con la curva del caudal ya comentada. Por tanto, se puede decir que el curso medio comienza en la unidad **8**. (Ver **GRAFICA 4**).

GRAFICA 4. Velocidad del río Oiartzun en el bloque 1.

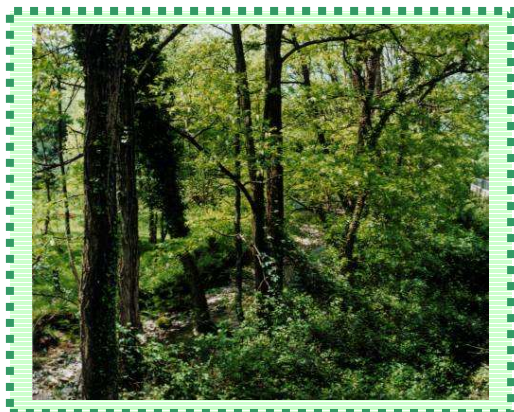
FOTO 23. El bosque de ribera es muy representativo en el valle.

- El bosque de ribera se encuentra en buen estado natural, por la poca influencia humana. Abundando, en todas las unidades se encuentran, alisos, robles, saucos, avellanos y sauces. En el resto de las unidades las repoblaciones efectuadas permitirán su desarrollo en los próximos años. Sería interesante conservar el bosque actual y, en alguna zona

puntual, recuperarlo, sobre todo ahora que ya han terminado las obras en las unidades **1, 2 y 3**, que es donde más se necesita el bosque de ribera.

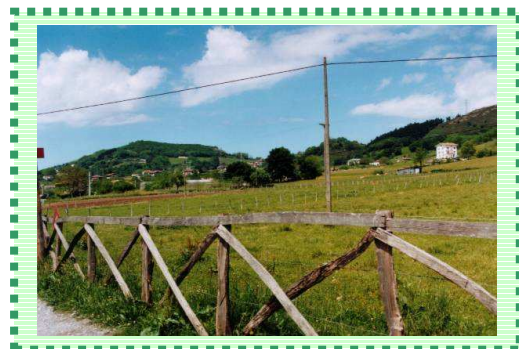
FOTO 24. Vallado del bidegorri que en algunas zonas se debería reparar.

- Convendría realizar alguna mejora de mantenimiento del vallado que delimita todo el recorrido del Bidegorri, ya que en algunos lugares están deterioradas las maderas de dicho vallado.
- Tal vez ahora que el trazado del Bidegorri está completado, convendría una mejora y una uniformidad de todo el firme en el recorrido mencionado, para comodidad de los ciudadanos.

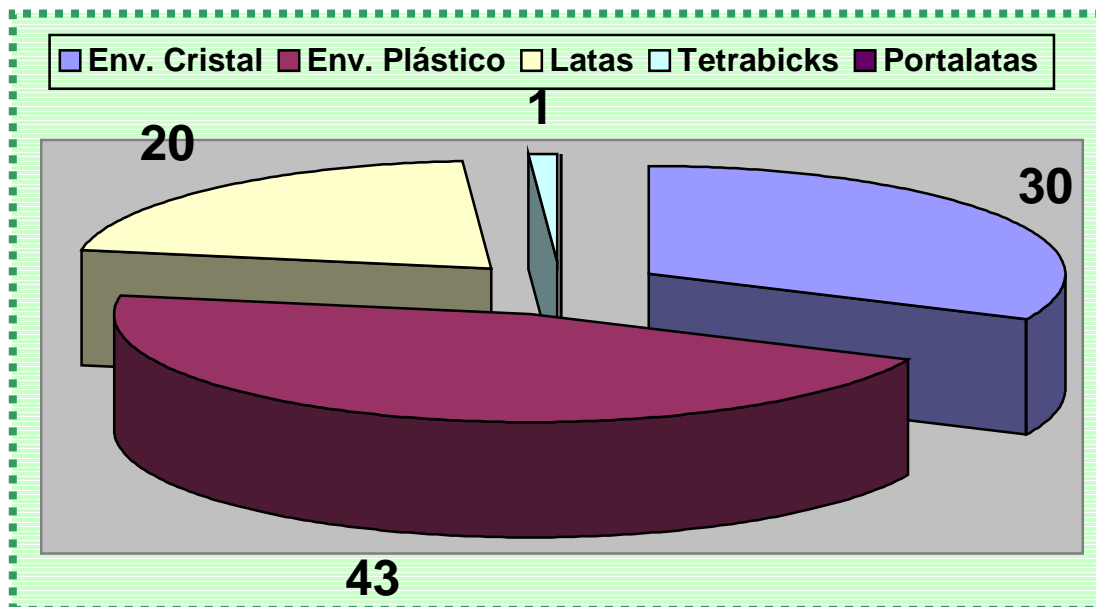
- En cuanto a contaminación de agua y basuras, este tramo del río analizado, está en buen estado. Aunque destaca la presencia de envases de plástico y en 2º lugar la de envases de cristal. Esto es consecuencia de la afluencia de público, sobre todo, jóvenes que dejan sus residuos en dichos lugares. (Ver **GRAFICA 5**).

GRAFICA 5. Envases y portalatas totales en el bloque 1 del río Oiartzun.
