X. CONCLUSIONES.

1. INTERPRETACIÓN DE LOS DATOS.

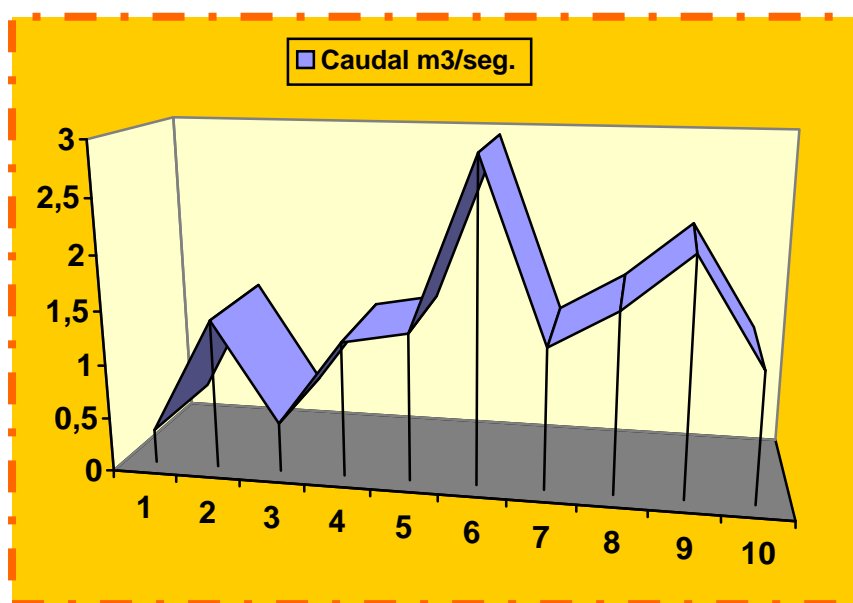
GRÁFICA 3. Caudal del río Oiartzun, en el bloque 1.

- El caudal mantiene una proporción de aumento a medida que se aleja de su nacimiento. A lo largo del tramo se observan tres momentos en los que se produce una crecida notable, en los puntos de muestreo **2** y **6**, debido a la presencia de varios afluentes en estos tramos. El pico del punto **6** se debe a la presencia de un afluente que aporta al cauce principal un volumen de agua mayor al que solía presentar los últimos días, tal vez debido a las lluvias generalizadas del mes de abril de 2005 (Ver **GRÁFICA 3**).

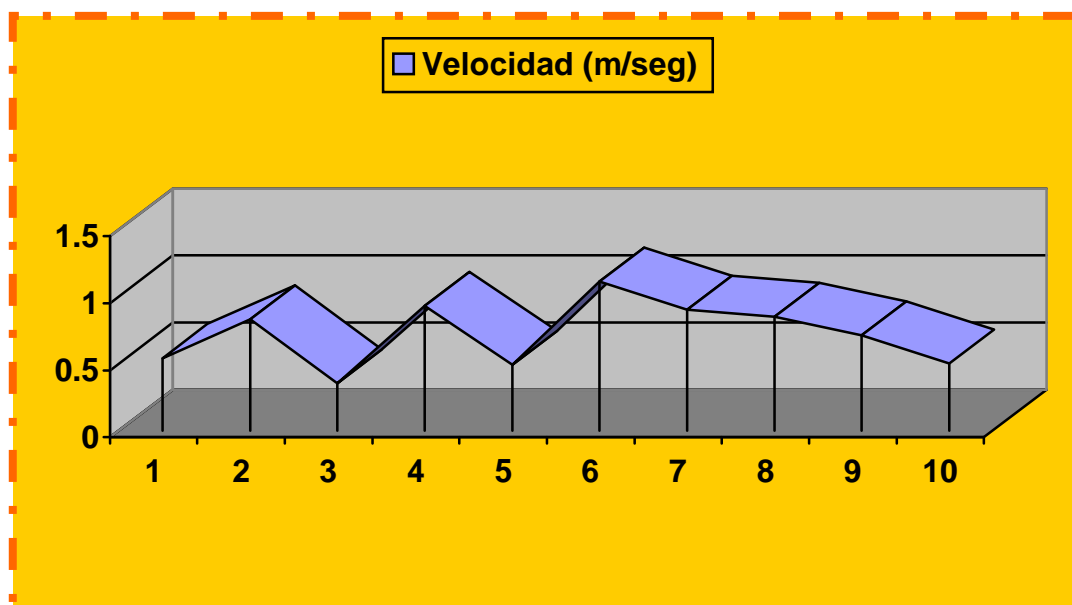
GRÁFICA 4. Velocidad del río Oiartzun en el bloque 1.

- Los puntos que mayor velocidad presentan en sus aguas son los pertenecientes al curso alto del río, observando un descenso de la misma a medida que el curso del río va desplazándose hacia su desembocadura. Se observa una pequeña alteración en el punto **4** pero hay que tener en cuenta que aquí se analiza un afluente del río principal denominado Tornolako erreka y además el área donde se toman los datos es un pequeño remanso. (Ver **GRÁFICA 4**).
- La velocidad más alta que se ha registrado es de 1,11 m/s en el punto de muestreo **6** y la más baja 0,35 m/s , cifra que se ha encontrado en el punto **3**.
- Se proceden dos saltos considerables, en el punto **3** donde se relantiza algo la velocidad inicial y otro en el punto de muestreo **5** debido a que el río entra en pleno curso medio y su velocidad por tanto disminuye.

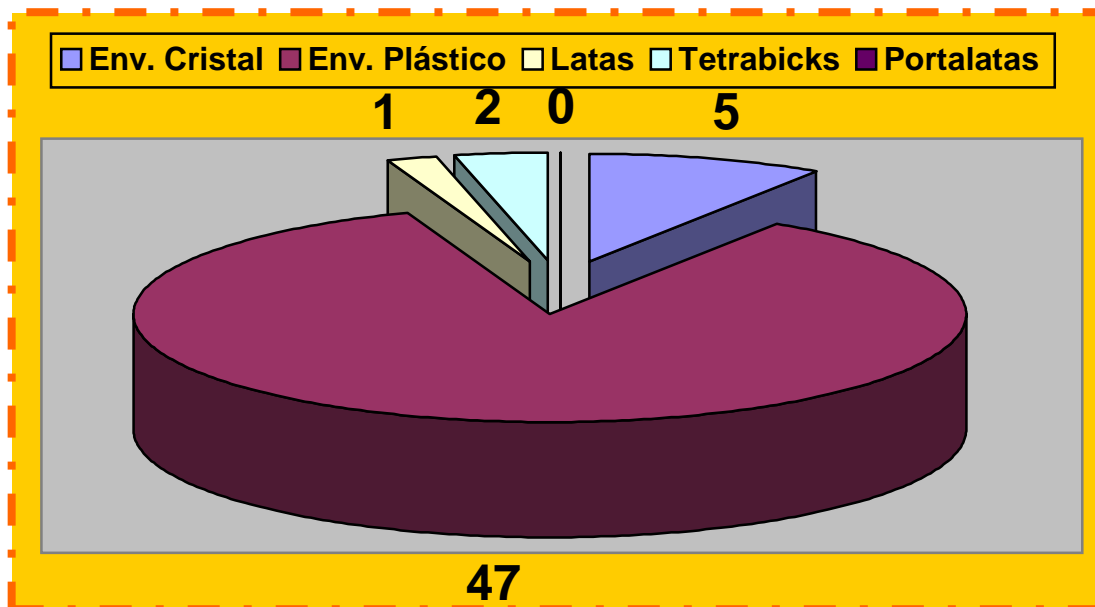
GRÁFICA 5. Envases y portalatas totales en el bloque 1 del río Oiartzun.

- En cuanto a la contaminación de basuras, este tramo del río analizado, bloque 1, está en buen estado aunque destaca la presencia de portaldas y en segundo lugar la de envases de cristal pero de una manera mucho menos notoria. Esto es consecuencia de la afluencia de público, sobre todo, jóvenes que dejan sus residuos en dichos lugares cuando acuden al monte a pasar unas horas o el día. (Ver **GRÁFICA 5**).

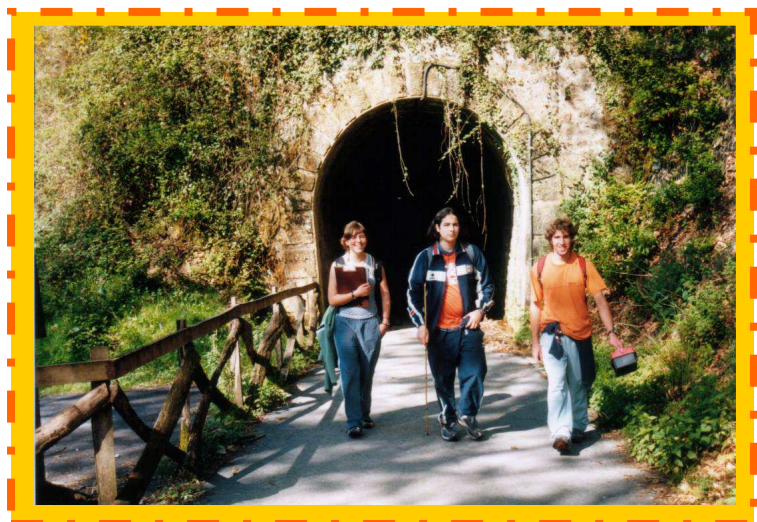
- El actual Bidegorri corresponde al TREN BIDE ZAHARRA (antiguo camino de ferrocarril Minas de Arditurri-Pasaia). Es público y los túneles presentan muy poca iluminación debido al vandalismo. Su reparación es obligada y necesaria para que el viandante y los ciclistas disfruten de él. Así todo el trazado es transitable desde el Bº Ugaldetxo (Polígono Mamut) hasta Minas de Arditurri.

FOTO 31. Camino de Minas de Arditurri, por el bidegorri tras atravesar uno de los túneles.
