*IX. SITUACIÓN
MEDIOAMBIENTAL.*

1. INFORMACIÓN SOBRE EL LUGAR.

El tramo del río analizado, son zonas bien conocidas, que pertenecen a la cuenca del río Oiartzun al analizarse los afluentes Arditurri y Tornola (Arditurriko y Tornolako erreka) y el río Oiartzun al unirse ambos en la zona Ur gurutzea.

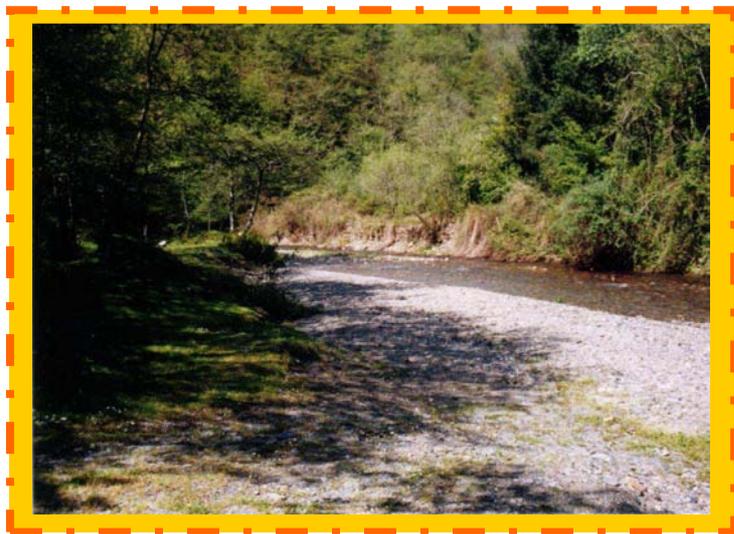
FOTO 5. Lecho aparente del río, punto **3**.

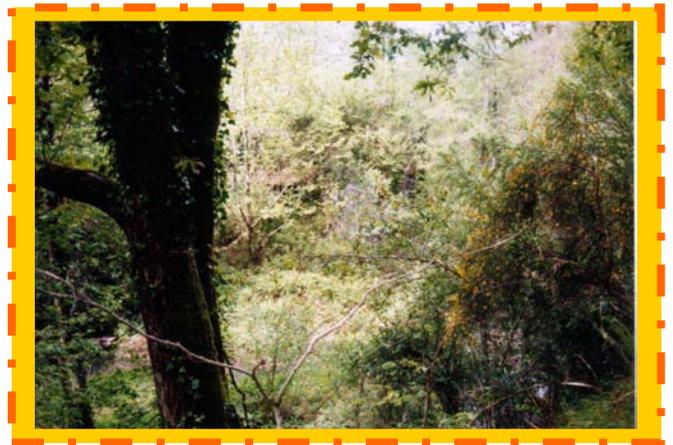
FOTO 12. Restos de la antigua ferrería tapados por la vegetación, punto **5**.

En el punto **3** existen restos de una presa que retenía el agua, que se utilizaba en la ferrería que existía en el área de muestreo **5**, de la cual solo quedan las ruinas cubiertas por vegetación. Con un poco de apoyo y de esfuerzo por parte de las Administraciones se deberían limpiar y conservar lo existente. Relacionado con la ferrería y todavía existente se encuentra en el punto **3** el caserío Olaetxe.

Por último citar que convendría realizar algunas inversiones para acondicionar el entorno minero y hacerlas visitables, de esta forma se recuperaría en parte muy importante del patrimonio histórico y económico del valle.

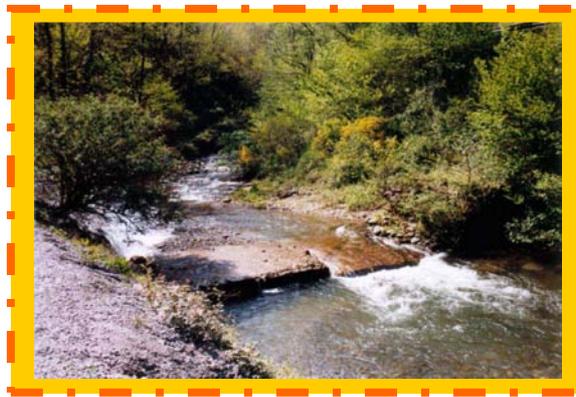
FOTO 13. Restos de la presa de retención de agua para la ferrería, punto **3**.

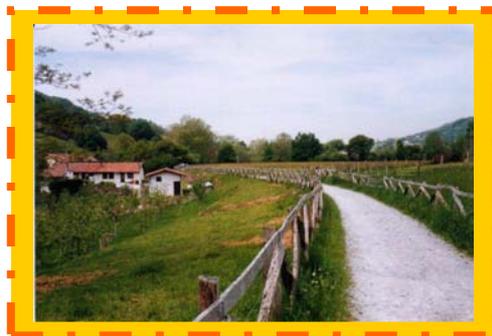
FOTO 15. Arditurriko bidegorria.

expansión de un respectivamente. En el el Barrio de Altzibar, el cual presenta a lo zonas de descanso ciudadanos. Durante el bidegorri hay tramos cementados y otros

con material “ de todo uno”, por lo que se cree que el firme debería ser similar en todo el recorrido, además la uniformidad mejoraría el aspecto general y animaría mucho más a los ciudadanos a utilizarlo sin problema y así realizar algo de deporte. De todas formas tiene un porcentaje de uso muy alto.

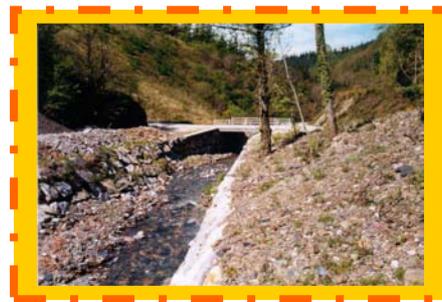
FOTO 16. Pequeña canalización con escollera, punto **1**.

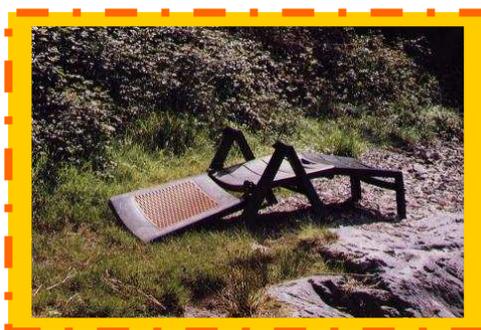
FOTO 25. Tumbona en el punto **5**.

Hay que destacar la ausencia de grandes objetos metálicos en el agua, pero se encontraron en las zonas **5 y 8** bidones de chapa en las orillas.

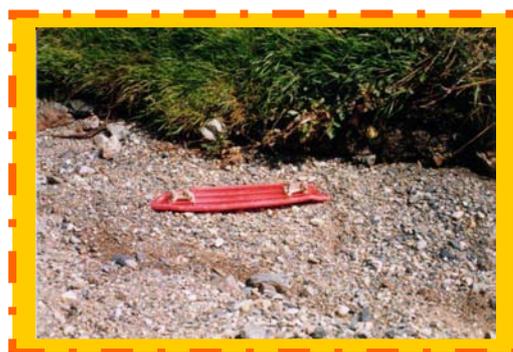
FOTO 26. Patinete en el punto **5**.

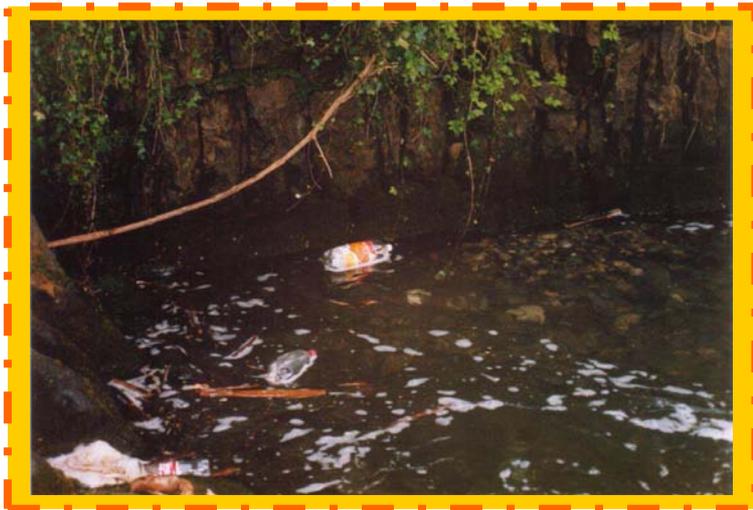
FOTO 27. Envases de plástico en el agua, punto 5.

Por el contrario los envases de plástico se reparten tanto en el agua como en la orilla, siendo mucho inferior la cantidad en el agua. Las zonas **1, 5, 6, 9 y 10** son las que presentan envases de plástico en el agua, mientras que las zonas **1, 3, 5, 6, 7 y 10** son las que mayor cantidad presentan.

Sin embargo, el punto **5**, se podría considerar el más sucio seguido del punto **10** por ser los que más tipos y cantidades de envases tienen, tanto en la orilla como en el agua. Estos resultados se deben a que el punto **10**, que se corresponde con el barrio Altzibar, en su centro urbano, por ello que se arrojen al agua estos residuos. Y la explicación de residuos en el punto **3** es debido a la presencia de gente (jóvenes y adultos), en este punto influyen bidegorri

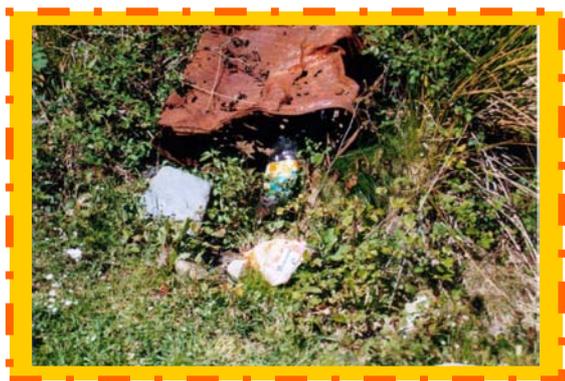
Estos envases están presentes en las orillas, tal vez por ser arrojados por los viandantes que utilizan el bidegorri y carretera que se dirige de Oiartzun a Lesaka, ambos muy transitados por los peatones.

FOTO 28. Envases de plástico en la orilla.

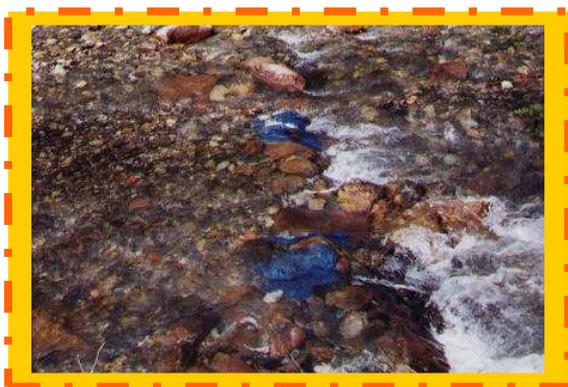
FOTO 29. Plásticos en el agua, punto 5.
