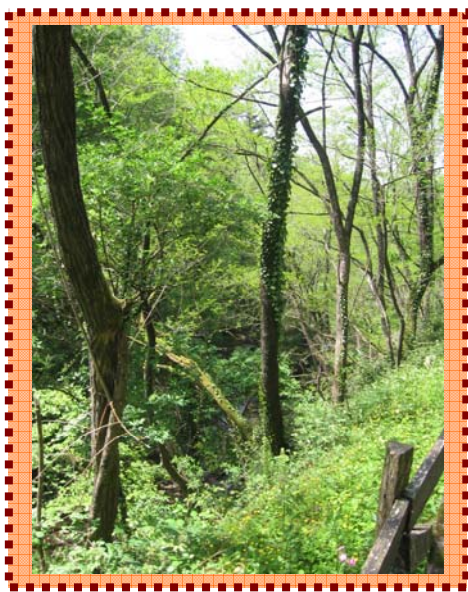
- El bosque de ribera se encuentra en buen estado medioambiental, por la poca influencia del hombre. En todos los puntos analizados se encuentran, alisos, robles, saúcos, avellanos y sauces. En algunos tramos existen repoblaciones de hace unos años, sobre todo en las riberas de los puntos **1, 2 y 3**, recuperándose este bosque. Sería interesante conservar el bosque actual y, en alguna zona recuperarlo, sobre todo donde se han construido escolleras en el camino hacia las minas de Arditurri, para protegerlo, pero que ha afectado negativamente en el ecosistema.

FOTO 31. Bosque de ribera.

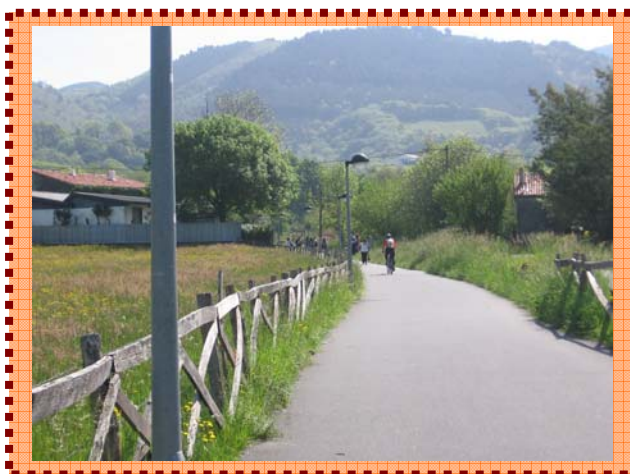
FOTO 32. Trenbide Zaharra, acondicionado como Bidegorri.

- El estado del vallado que delimita el recorrido de éste, presenta en algunos tramos las maderas inservibles, rotas o podridas por efecto del clima, ya que tienen una vida de unos 6 a 8 años.
- En conclusión, la calidad del agua en todas las zonas analizadas basándonos en la biodiversidad de invertebrados, es muy buena, con lo cual la vida en el río Oiartzun es amplia y sostenible por la buena calidad de su agua. (Ver **CUADRO 20**).

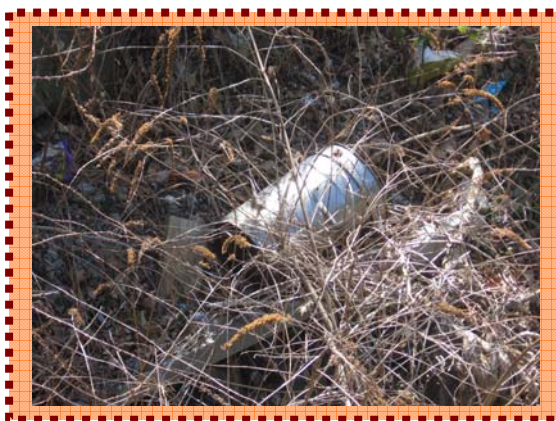
En el punto **6** se ve alterada por la presencia de una plaza así como por la presencia de vertidos incontrolados de

FOTO 34. Vertidos incontrolados en los alrededores.

R.S.U. y la protección que poseen los márgenes. Estos hechos provocan los mismos efectos que en los anteriores puntos añadiendo la contaminación visual y la que puede ocurrir en el agua.
