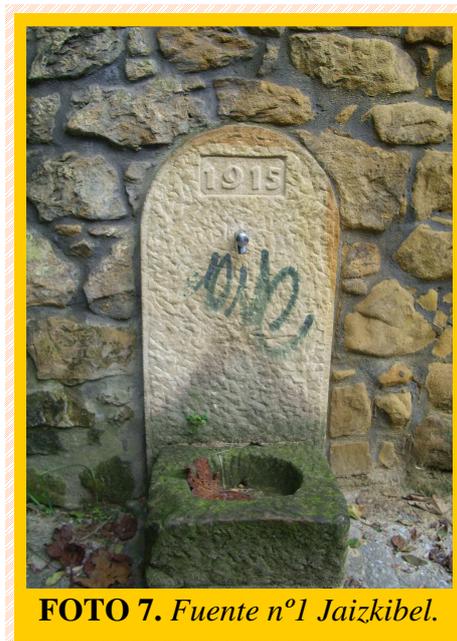
FOTO 7. Fuente n°1 Jaizkibel.

CARACTERÍSTICAS DE FUNCIONAMIENTO.				
LIMPIEZA		PELIGROSIDAD		
Buena		Si		
Regular		No	X	
Mala	X	PRESENCIA DE BOTE O VASO		
ACCESIBILIDAD PARA PERSONAS		No	X	
Muy buena	X	Si	ESTADO	
Buena			Bueno	
Regular			Malo	
Mala			MATERIAL	
Muy mala			Metal	
DESAGÜE			Plástico	
Adecuado (con pila)	X	Otro		
Inadecuado (al suelo)		CAUDAL	(m ³ /s)	
Zona embalsada			(l/s)	
Otro		TIEMPO (s) QUE CONTINUA CAYENDO EL AGUA DESPUÉS DE SOLTAR EL BOTÓN		
OBSERVACIONES:				
No tiene agua.				
El desagüe está atascado.				
Hay mucha suciedad en los alrededores.

Se ha calificado la limpieza como mala porque la fuente y los alrededores están llenos de suciedad. Por una parte los alrededores están repletos de hojas y de desperdicios generados por el ser humano, como latas, plásticos etc. El desagüe, aunque es adecuado, está obstruido por las hojas, aunque en esta fuente no tiene especial importancia porque no tiene agua. Hay que tomar en cuenta que la estación del año en la que se han recogido las características de la zona fue otoño..

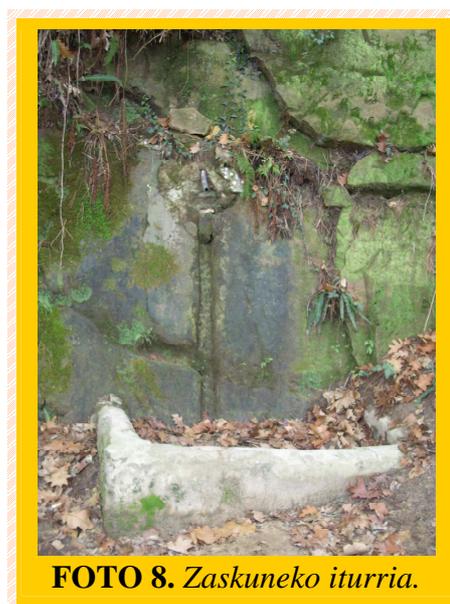
FOTO 8. *Zaskuneko iturria.*

Parece que esta fuente no se ha limpiado nunca, por eso se ha calificado la limpieza como mala. No se puede decir que la accesibilidad para las personas sea mala, pero en los días de lluvia la accesibilidad puede ser más complicada, por ello se ha calificado tan solo como buena.

El desagüe de la fuente es inadecuado, ya que no tiene alcantarilla por la que pueda caer el agua, eso quiere decir que el agua cae al suelo. Algo curioso de esta fuente es que a pesar de que no tiene agua es una zona embalsada, quizás por las frecuentes precipitaciones que se dan en esta zona.

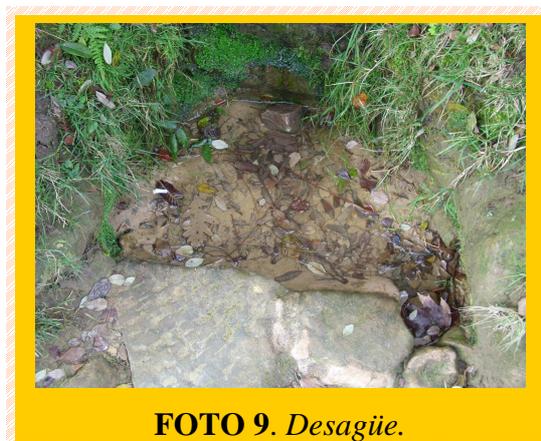
FOTO 9. Desagüe.

acceso para llegar a la fuente. El desagüe es inadecuado puesto que el agua cae al suelo y al no haber un sitio por el que se pueda ir se trata de una zona encharcada.

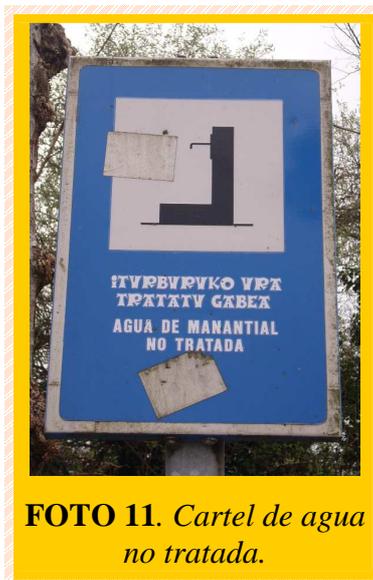
FOTO 11. Cartel de agua no tratada.

Hay presencia de carteles en los alrededores, esta indicada con nombre y símbolo y nos avisa de que el agua es de manantial y no tratada. La altura hasta el caño es de 100cm y el diámetro del grifo de 2cm.

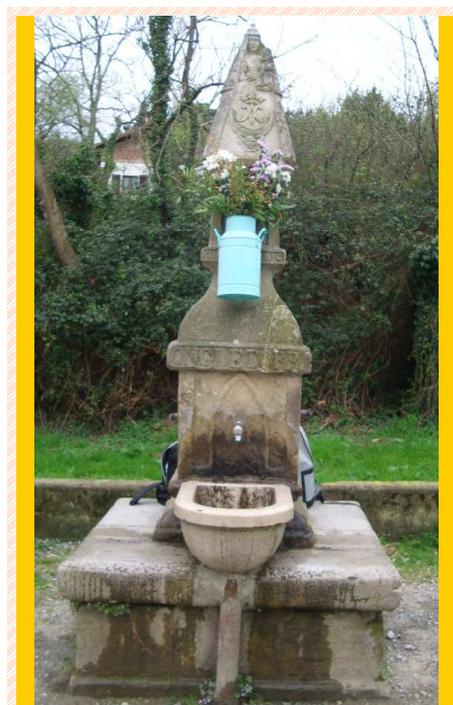
FOTO 12. Fuente de Guadalupe.

El desagüe es adecuado y con pila, la primera vez que se analizó esta fuente el desagüe estaba atascado y el agua se acumulaba en la pila, pero la segunda y la tercera vez que se acudió a esta fuente el problema estaba solucionado.

Todos los resultados de la fuente son buenos excepto los de coliformes y *E.coli* que aparecen en el agua.

Podemos decir que la calidad del agua no es buena, ya que hay que tener en cuenta que los coliformes y *E.coli* en grandes cantidades pueden producir problemas gastrointestinales, por tanto desde el punto de vista microbiológico no es agua potable y se debe tratar antes de consumirla.

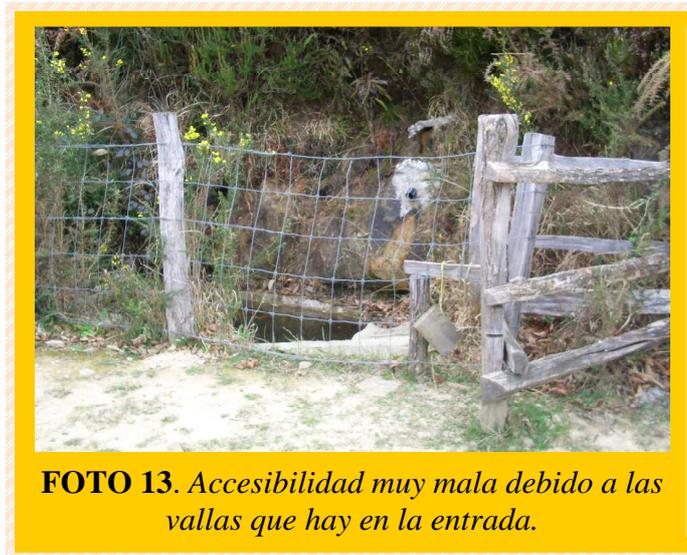
FOTO 13. *Accesibilidad muy mala debido a las vallas que hay en la entrada.*

La fuente está vallada y hay que saltar para entrar dentro, esta vallado para que los animales que pastan en los alrededores no entren. Por este motivo la limpieza de esta fuente no es como debería ser y se ha calificado como regular.

La accesibilidad para las personas es muy mala porque es una zona vallada y también hace que la peligrosidad aumente. El desagüe de la fuente es inadecuado, el agua cae al suelo quedando encharcada la zona. No existe presencia de bote o vaso. El caudal es de 0,002 l/s lo que quiere decir que el agua cae a una velocidad adecuada.

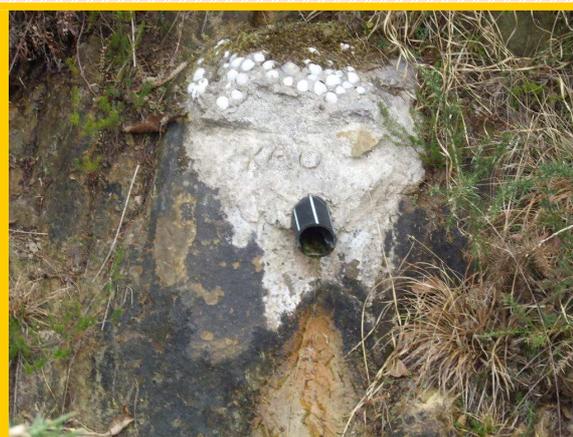
FOTO 14. *Forma, un tubo de plástico.*

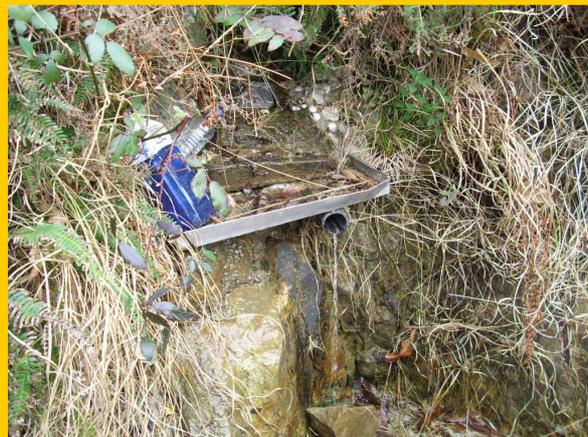
FOTO 16. Botellas junto al tubo por el que sale el agua.

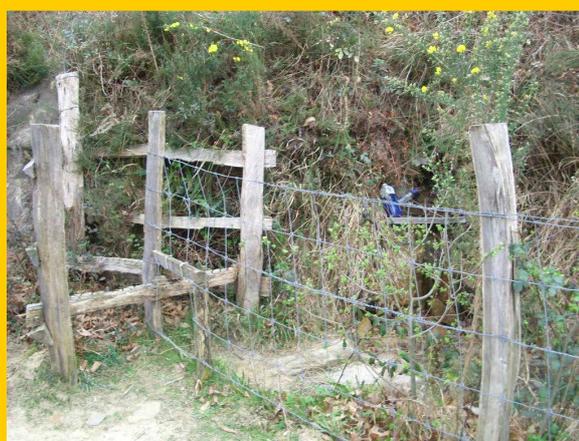
FOTO 17. Buena visibilidad pero mala accesibilidad.

Al igual que la fuente anterior esta fuente se encuentra vallada con lo que su accesibilidad para las personas es muy mala. Por el hecho de estar vallado la limpieza no es excesivamente buena y se ha calificado como regular y hace también este aspecto que la peligrosidad aumente.

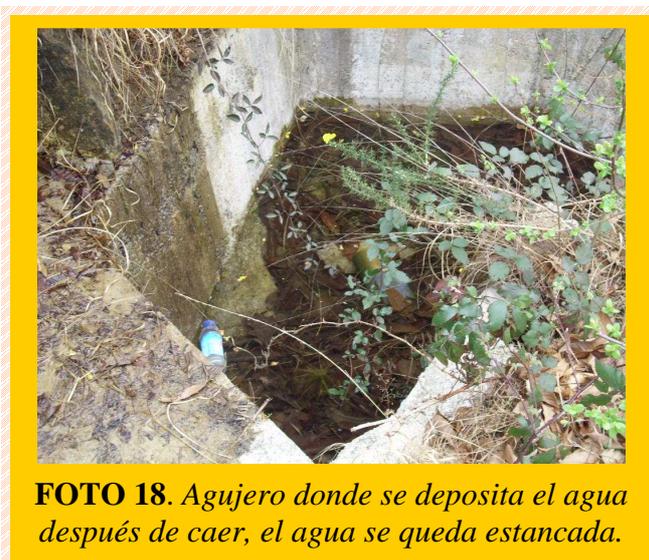
El desagüe es inadecuado, el agua cae al suelo y se deposita en un agujero que hay en el suelo lo que hace que el agua quede estancada. No existe presencia de bote o vaso pero si que hay botellas en el suelo que la gente deja para llenar. El caudal de la fuente es de 0,016 l/s, es correcto.

FOTO 18. *Agujero donde se deposita el agua después de caer, el agua se queda estancada.*

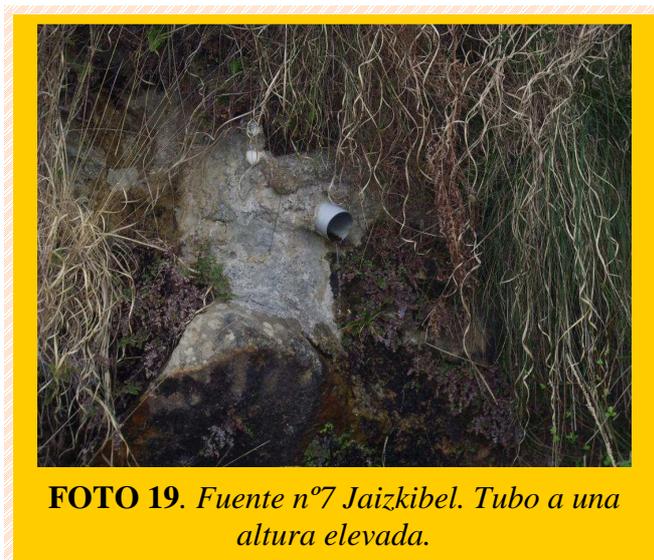
FOTO 19. Fuente n°7 Jaizkibel. Tubo a una altura elevada.

Es muy difícil entrar en esta fuente porque como ya se ha dicho antes, está vallada y dentro hay mucha vegetación, que dificulta aun más la entrada. El tubo desde donde cae el agua está a una altura muy elevada y no se llega a coger el agua.

El desagüe es inadecuado, el agua cae al suelo y esto hace que el lugar donde cae el agua sea una zona encharcada. Existe peligrosidad porque es muy difícil entrar y no existe presencia de bote o vaso.

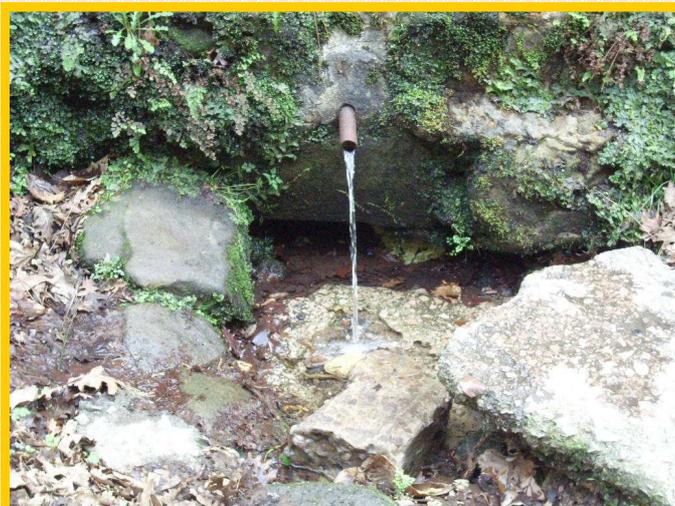
FOTO 21. Limpieza mala, el agua cae al suelo.

No hay ninguna limpieza del entorno, el suelo está completamente lleno de hojas y de barro, por lo que un día de lluvia es un poco peligroso coger agua.

El desagüe no es adecuado ya que el agua va directamente al suelo, no hay ningún orificio por el que pueda dirigirse a un riachuelo que hay al lado. La dirección es la misma, pero el agua va por el suelo por el que pisa la gente.

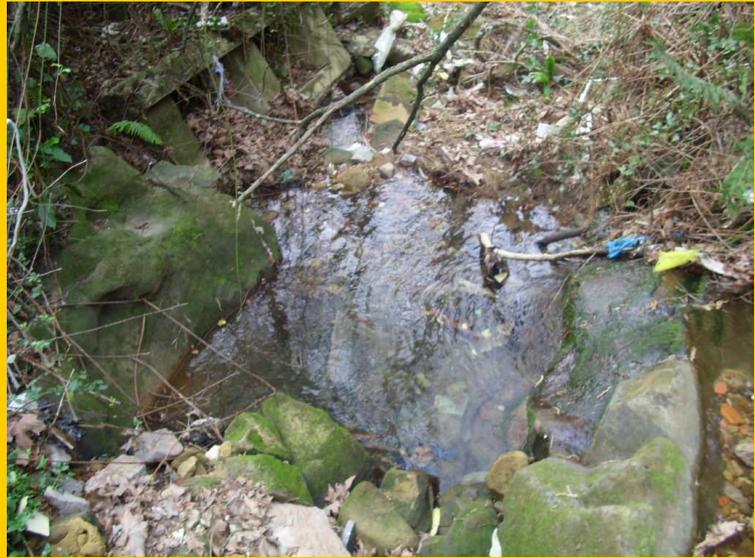
La limpieza es nula ya que no recibe ningún control ni se le presta atención.

FOTO 25. Mala limpieza.
