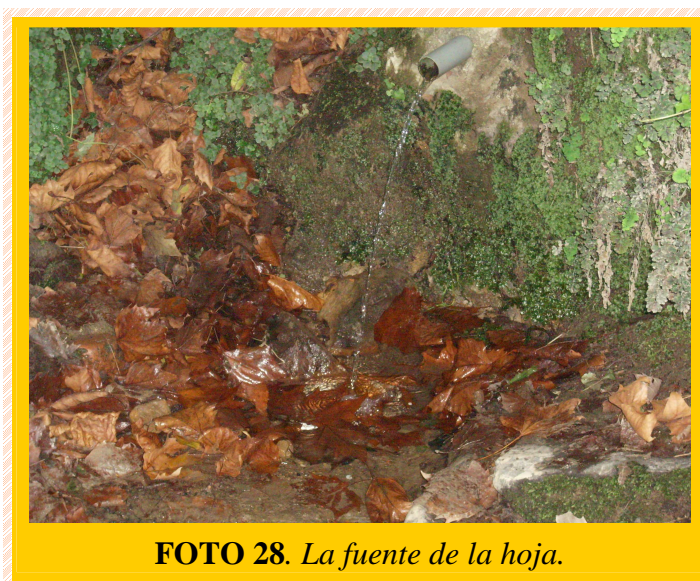
**FOTO 28.** *La fuente de la hoja.*

Está en un callejón.						
La fuente no se ve pero se oye el agua al caer.						
Es muy conocida en los alrededores.						
* Forma. Hay una tubería inserta en la superficie rocosa, por la cual cae el agua. Es un caño.

La fuente no está situada en pleno monte, sino que se encuentra en el sendero de subida. Su colocación es un poco extraña respecto a otras fuentes del monte ya que se encuentra en una especie de callejón entre una propiedad privada.

El material de esta fuente es la piedra, ya que, como se ha comentado antes el agua procede de un tubo inserto en una piedra. No

existe ningún tipo de grifo, como consecuencia el agua no deja de caer al suelo en ningún momento. Tampoco existe ningún tipo de bote o vaso para poder recoger el agua.

Su forma es difícil de describir ya que no tiene ninguna característica en particular, se trata de un tubo de plástico que sale de una roca. La altura del suelo a la que se encuentra la fuente es baja, un factor dificultoso para muchas personas ya que hay que agacharse para obtener el agua.

La limpieza de esta fuente se ha calificado como mala, el suelo se encuentra lleno de hojas y latas que no han sido recogidas desde hace mucho tiempo. Esto impide que las personas puedan acceder a la fuente con facilidad, por lo que se ha calificado su accesibilidad como regular.

El desagüe de la fuente es inexistente, el agua cae al suelo encharcando la zona más cercana a la fuente. Esta característica se puede apreciar sobre todo en los días de lluvia, ya que todo se llena de barro. Hay que destacar que a pesar de que la entrada a la fuente no es muy correcta no existe ningún tipo de peligro para las personas.

Las pruebas de coliformes y *E.coli* nos informan que esta agua no es apta para beber ya que contiene estas bacterias. Un dato a tener en cuenta si pensamos en toda la gente que bebe esta agua. Por tanto desde el punto de vista microbiológico el agua no es potable y se debe de tomar las medidas correctoras correspondientes que eviten el adquirir cualquier enfermedad.

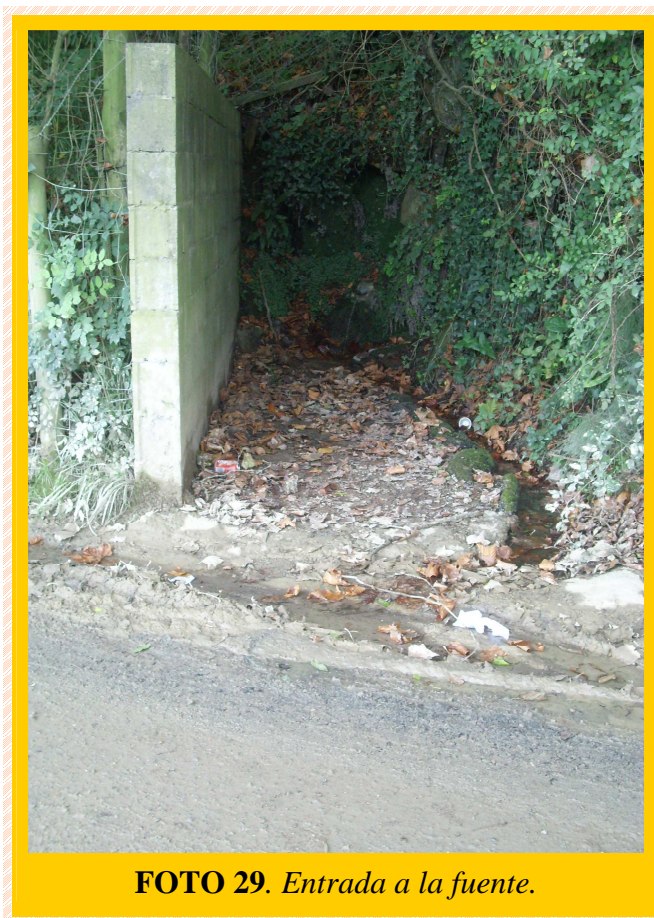
**FOTO 29.** *Entrada a la fuente.*

La visibilidad se ha calificado como dificultosa ya que desde el sendero no se divisa muy bien. A pesar de que no existe ningún cartel que advierta de la presencia de la fuente, se puede afirmar como punto positivo que es muy conocida en los alrededores, y por ello muy utilizada, y que a medida que se va acercando se puede apreciar el sonido del agua al caer.

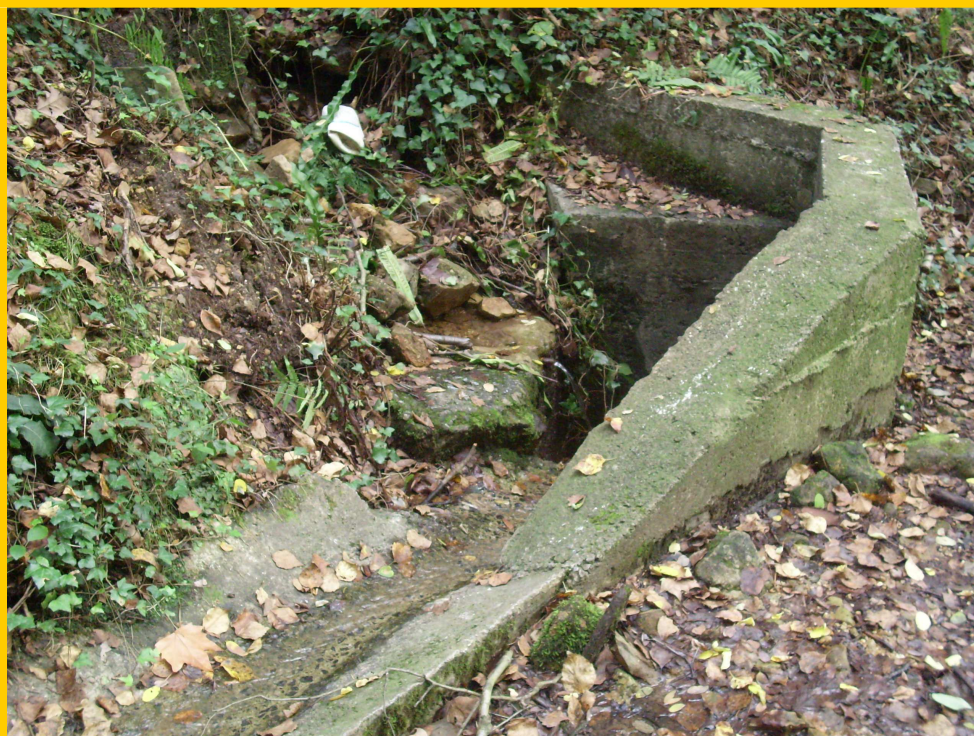
**FOTO 30.** *Entrada a la fuente.*

El tamaño es aceptable, pero el problema es que como ya se ha nombrado antes es un agujero, y hay que agacharse mucho para poder coger el agua.

La limpieza en esta fuente es nula debido a su casi inaccesible entrada.

Para poder acceder a la fuente hay que meterse entre unas rocas, con lo cual la accesibilidad para las personas es difícil, y hace de la fuente una zona peligrosa. Hay que tener en cuenta que si ha llovido días antes es aún más difícil la entrada a esta

fuelle, y la peligrosidad es mayor ya que las rocas contienen musgo. A través de este factor se observa que beber agua directamente de la fuente es muy difícil, lo más aconsejable es utilizar una botella o algo similar.

El desagüe es inadecuado todo el agua va a parar al suelo que cruza un túnel subterráneo, el cual pasa bajo el camino hasta el otro lado del sendero.

Aunque no hay materia orgánica, las bacterias de coliformes y *E.coli* están presentes, este resultado debería desaparecer si se quisiera obtener un agua potable. Esto quiere decir que el agua no es potable por sus propiedades microbiológicas, para poder consumirla necesitaría un tratamiento previo y así evitar posibles repercusiones en la salud humana.

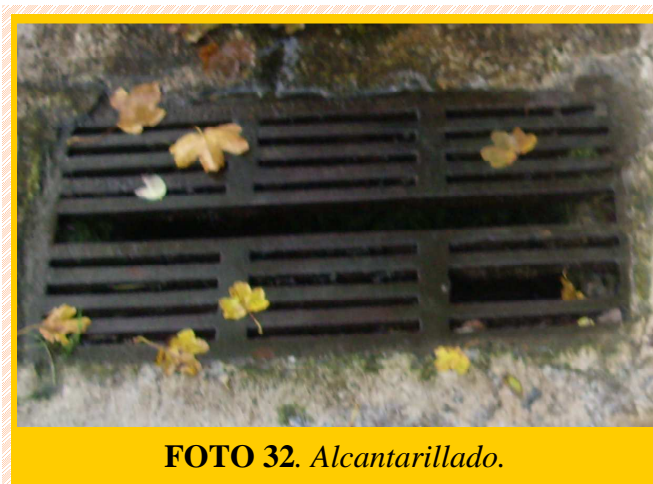
**FOTO 32.** Alcantarillado.

<b>CARACTERÍSTICAS DE FUNCIONAMIENTO.</b>				
<b>LIMPIEZA</b>		<b>PELIGROSIDAD</b>		
Buena	<b>X</b>	Si		
Regular		No	<b>X</b>	
Mala		<b>PRESENCIA DE BOTE O VASO</b>		
<b>ACCESIBILIDAD PARA PERSONAS</b>		No	<b>X</b>	
Muy buena		Si	<b>ESTADO</b>	
Buena	<b>X</b>		Bueno	
Regular			Malo	
Mala			<b>MATERIAL</b>	
Muy mala			Metal	
<b>DESAGÜE</b>			Plástico	
Adecuado (con pila)	<b>X</b>	Otro		
Inadecuado (al suelo)		<b>CAUDAL</b>	(m <sup>3</sup> /s) 0,073	
			(l/s) 73,26	
Zona embalsada		<b>TIEMPO (s) QUE CONTINUA CAYENDO EL AGUA DESPUÉS DE SOLTAR EL BOTÓN</b>		
Otro		17,45		
<b>OBSERVACIONES:</b>				
La alcantarilla es adecuada pero está rota.

El desagüe es adecuado, una alcantarilla, la cual favorece el estado de la limpieza, pero sería conveniente arreglar ya que alguna de las rendijas está rota.

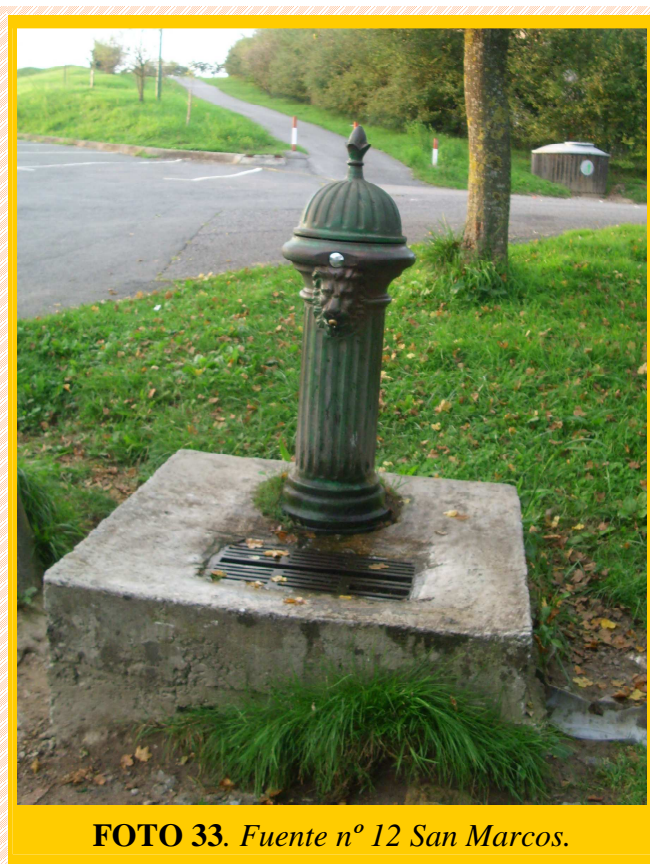
**FOTO 33.** Fuente nº 12 San Marcos.

La fuente está ubicada en la entrada a la zona recreativa del Fuerte de San Marcos, exactamente al borde del sendero.

Es de hierro verde y se puede ver con mucha facilidad ya que al subir con el coche es lo primero que se ve, está al final de la cuesta de subida.

Posee un grifo a 56 cm de la base de la fuente. La fuente está colocada encima de una base de piedra de 25 cm, por lo que coger el agua es más fácil ya que no hay que agacharse.

La forma es una especie de cilindro irregular, es decir, la parte inferior es más ancha que la superior.

La limpieza se ha calificado como buena ya que no hay rastro de desechos, aún estando cerca de una zona recreativa. Este factor facilita la accesibilidad por lo que también está en buen estado.

El tiempo que continúa cayendo el agua después de darle al botón es demasiado si se tiene en cuenta que a día de hoy no hay agua de sobra y se debe ahorrarla lo máximo posible. En esta fuente se derrocha una gran parte de agua.

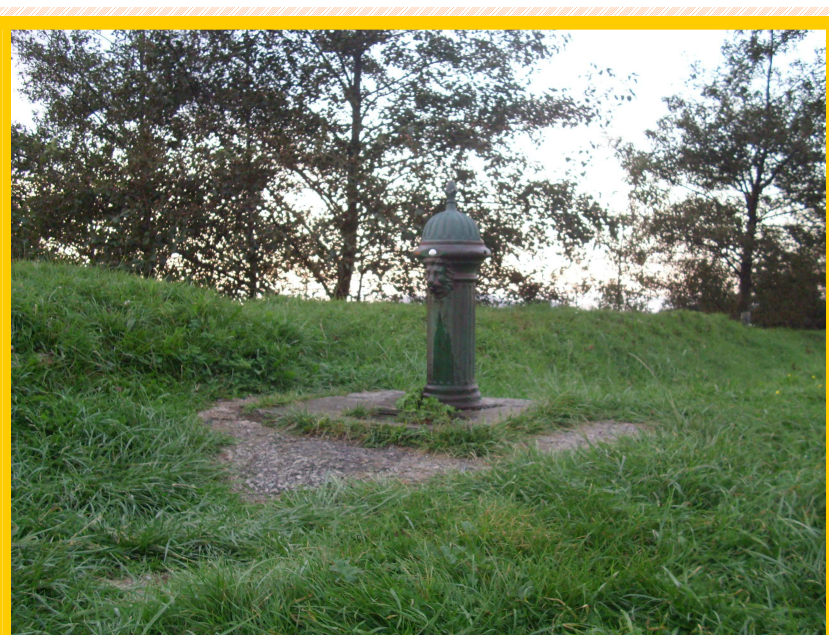
La fuente está situada en la parte superior del fuerte, justo detrás de la valla que rodea a éste. Es de hierro y verde, y caminando por el paseo en el que se encuentra se divisa con facilidad. No hay cartel, ni está indicada en el entorno, pero su condición es buena.

**FOTO 34.** Fuente del monte San Marcos, situada en el fuerte.

La limpieza es muy buena ya que además de no haber desechos o basuras, no hay ninguna suciedad. La accesibilidad para las personas se ha calificado como buena ya que está muy bien pero hay que pisar un poco la hierba para llegar a ella, es decir, tal vez sería conveniente poner algo consistente para no dañar la naturaleza.

El desagüe es adecuado, una alcantarilla. Hay que mencionar que han crecido diferentes especies de plantas alrededor de dicha alcantarilla.
