Nombre de la fuente: <i>Fuente Inglés</i>						
Monte: Ulia				Fuente (n°): 14		
Fecha: Diciembre 07 – Enero 08			Municipio: Pasai San Pedro			
EL ENTORNO Y CARACTERISTICAS FÍSICAS.						
UBICACIÓN			GRIFO			
Zona recreativa	X		Tiene	No	X	
Independiente				Si	Pulsador	
Zona boscosa					Palanca	
Zona rocosa					Giratorio	
En el borde del sendero	X				Otro	
Otros			FORMA			
Manantial		Origen		Circular		
MATERIAL				Rectangular		
Hierro				Otra	X *	
Piedra	X		TAMAÑO			
Cemento			Altura hasta el caño (cm)		90	
Otros			Diámetro del grifo (cm)		7,5	
VISIBILIDAD			¿ESTÁ INDICADA EN EL ENTORNO?			
Con facilidad			No	X		
Difícil	X		Si	Flechas		
PRESENCIA DE CARTELES EN LOS ALREDEDORES (nombre, potabilidad...)		NO		Nombre		
				Símbolo		
OBSERVACIONES:						
Ubicación adecuada.						
Visibilidad difícil, pero se oye el agua al caer.						
El agua llega por una tubería de hierro colocada en la superficie rocosa.

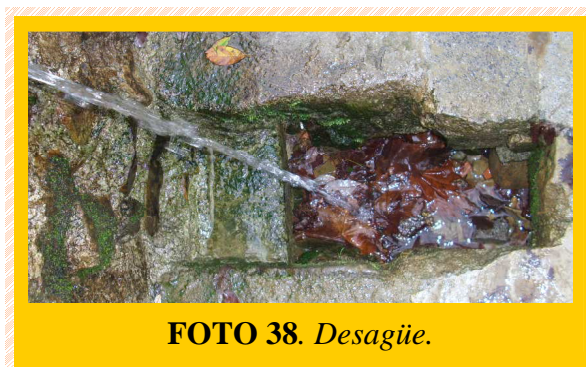
FOTO 38. Desagüe.

Se puede decir que el desagüe es adecuado ya que el agua no va directamente al suelo, sino que se puede observar una especie de cavidad a la que cae el agua, de aquí va directamente al mar, divisado desde la fuente.

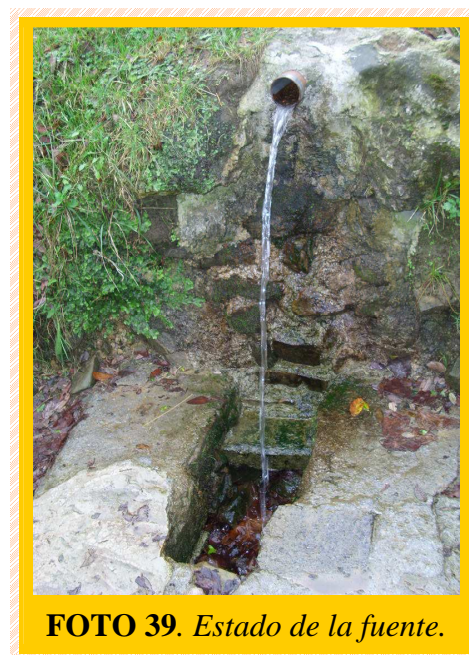
El agua llega por una tubería de hierro colocada en la superficie rocosa, por ello se puede decir que no tiene grifo ni una forma definida.

FOTO 39. Estado de la fuente.

La limpieza se ha calificado como regular debido a la gran cantidad de hojas que se encontraban alrededor de la fuente, una característica normal de la naturaleza si se considera que el periodo de análisis del agua ha sido en otoño, época en la que la caída de las hojas de los árboles es frecuente.

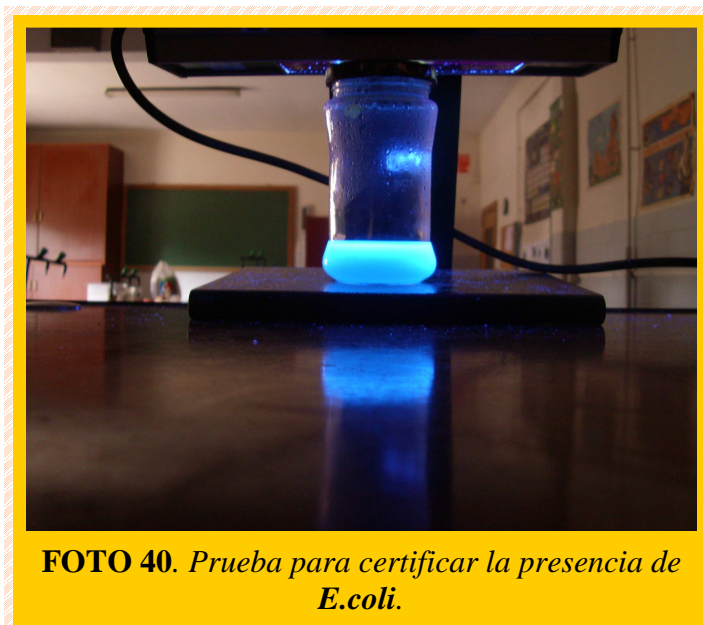
FOTO 40. Prueba para certificar la presencia de *E.coli*.

No hay presencia de materia orgánica, pero sí de bacterias, las cuales provienen de las pruebas sobre coliformes y *E.coli*. Pensando en toda la gente que bebe de esta fuente y la buena fama que tiene, sería conveniente informar de que su agua no está en perfecto estado debido a que los resultados microbiológicos son los correctos.

En resumen, su consumo no es recomendable debido a que no cumple la legislación vigente para agua de consumo público.
