X. CONCLUSIONES

BLOQUE 1.

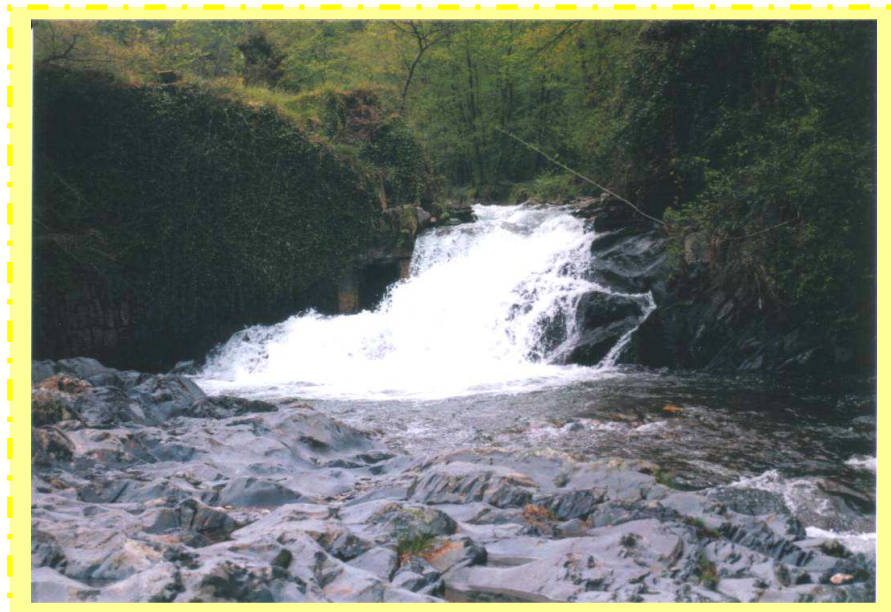
FOTO 90. Cauce de Oiartzun Ibaia.

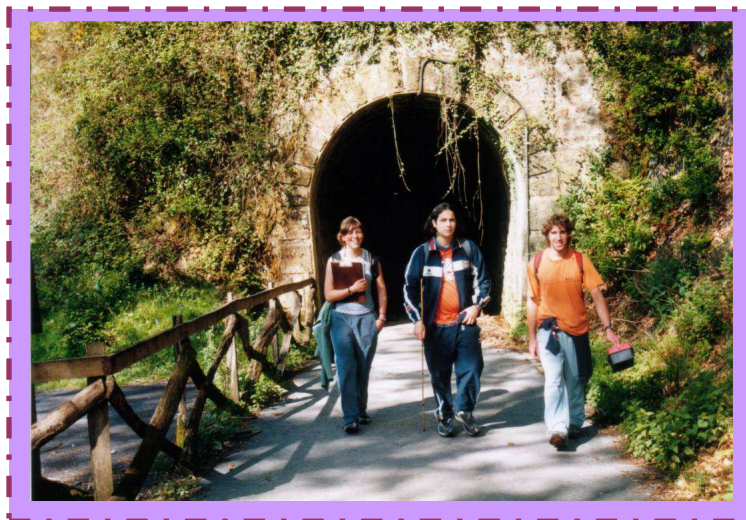
- El actual Bidegorri corresponde al TREN BIDE ZAHARRA (antiguo camino de ferrocarril Minas de Arditurri-Pasaia). Es público y los túneles presentan muy poca iluminación debido al vandalismo. Su reparación es obligada y necesaria para que el viandante y los ciclistas disfruten de él. Así todo el trazado es transitable desde el Bº Ugaldetxo (Polígono Mamut) hasta Minas de Arditurri.

- El estado del vallado que delimita el recorrido de éste, presenta en algunos tramos las maderas inservibles, rotas o podridas por efecto del clima, ya que tienen una vida de unos 6 a 8 años. El trazado del bidegorri no es uniforme en su firme en todo su recorrido, que está acondicionado desde B° Ugaldetxo hasta Minas de Arditurri.

FOTO 91. Camino de Minas de Arditurri, por el bidegorri tras atravesar uno de los túneles.
