XI. CONCLUSIONES

BLOQUE 2.

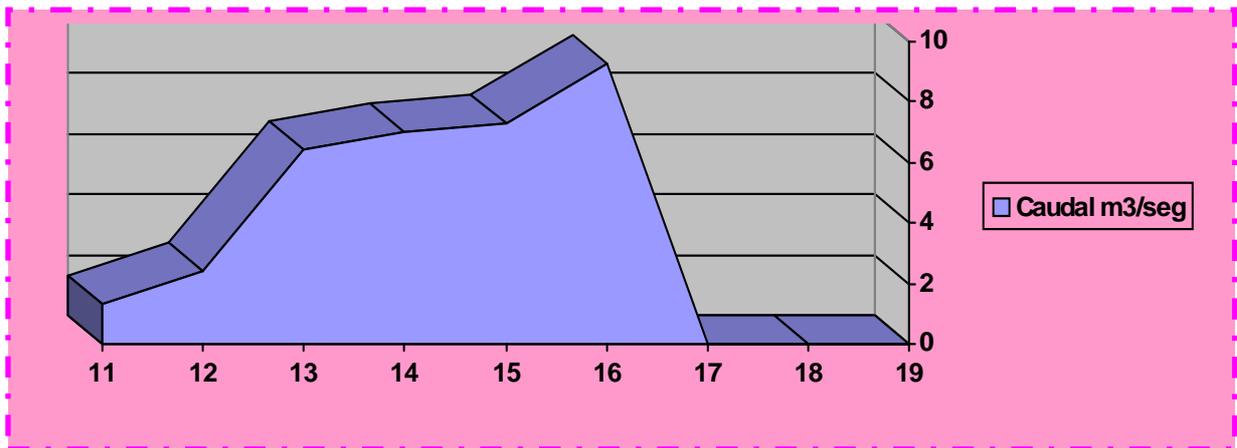
**GRÁFICA 5.** Evolución del caudal en el curso bajo del río.

- El caudal aumenta progresivamente a medida que se va acercando a la desembocadura. Existe un gran incremento en dos ocasiones, del punto **12** al **13** y del **15** al **16**. No existen datos sobre los tres últimos puntos a causa de que fue imposible recoger datos sobre la velocidad en ellos por la situación de la marea. (Ver **GRÁFICA 5**).

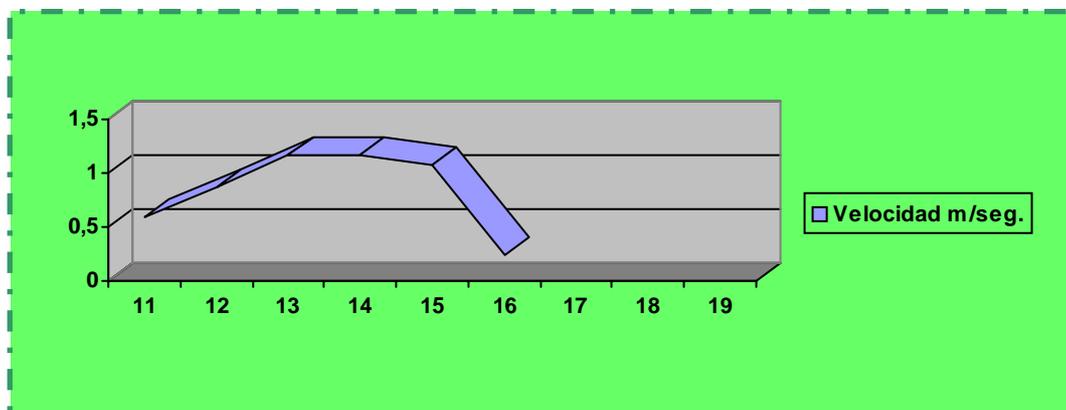
**GRÁFICA 6.** Datos sobre la velocidad del río.

- La velocidad disminuye a medida que el río se acerca al final de su recorrido. En los puntos **11** y **12** la velocidad es menor que en la **13**, **14** y **15**. Es precisamente a partir de la zona **13**, tras pasar la estación de aforo, y un pequeño salto cuando la velocidad del río disminuye lentamente. Del punto **15** al **16**, el río sufre una brusca bajada de velocidad: de 1,07 a 0,25 m/seg debido a que en esa zona ya es muy notoria la influencia de las mareas. Los últimos puntos, no presentan datos de velocidad. (Ver **GRÁFICA 6**).

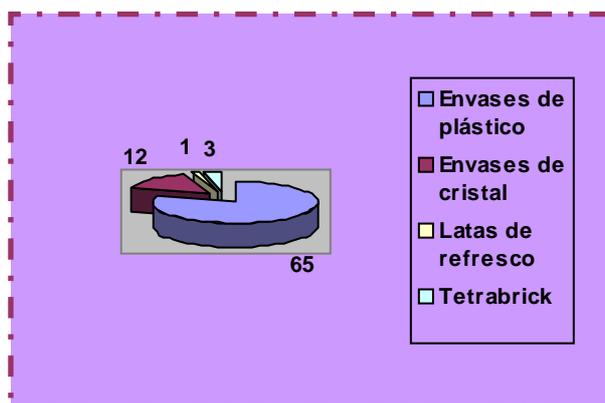
**GRÁFICA 7.** Envases de bebidas y latas del bloque 2 del río Oiartzun.

- En cuanto a las basuras se refiere, el bloque 2 presenta una alta cantidad de basuras, contables, sobre todo envases de plástico y en misma proporción de cristal. Destaca como excepción el punto **12** que no presenta ningún tipo de envase de bebidas o latas. Las latas de refrescos y los tetrabricks son poco abundantes y no se encontraron portatalas en ningún punto (Ver **GRÁFICA 7**).

En cuanto a los envases se refiere, son inadecuados en todas zonas a excepción de la **12**. Los envases más abundantes son los de plástico (Ver **GRÁFICA 7**), y también se encuentran envases de cristal, de refresco y tetrabrick, todos ellos en menor proporción.
