ZUBITXO ERREKA-LEZO RECUPERACIÓN AMBIENTAL ¿UTOPIA O REALIDAD?

A.GARCÍA, I. RAMÍREZ, N. SÁNCHEZ y J.C. LIRAZAZU*

La Anunciata Ikastetxea, Camino de Lorete, 2. 20 017 Donostia-San Sebastián.

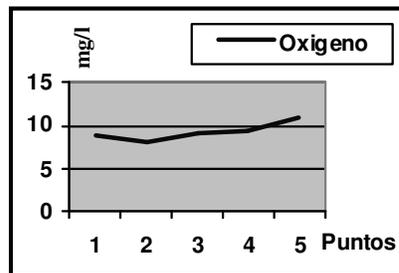
Una concentración de oxígeno disuelto por debajo de 5 mg/l repercute negativamente sobre los organismos que dependen del oxígeno para vivir. En la figura 1 se ve cómo el oxígeno de los puntos analizados es el correcto para que el agua sea óptima para la vida, ya que oscilan desde 8,01 hasta 10,87, habiendo muy poca diferencia entre los distintos puntos de

muestreo analizados. Por tanto a simple vista todos los puntos son adecuados para que los seres vivos se puedan desarrollar en el agua de esas áreas.

Figura 1. Niveles de oxígeno.

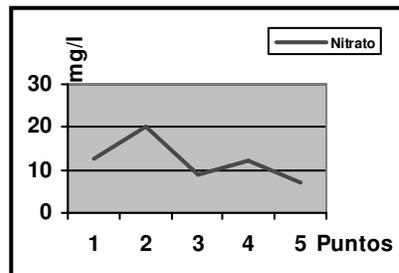
El nitrato es esencial para el crecimiento de las plantas. Por tanto, en los puntos de muestreo analizados (figura 2), hay un bajo nivel de crecimiento vegetal ya que el valor de los NO_2^- está por debajo del valor suficiente, en torno a los 100 mg/l. Ahora bien, la vida animal no se va a haber afectada.

Figura 2. Niveles de nitrato.

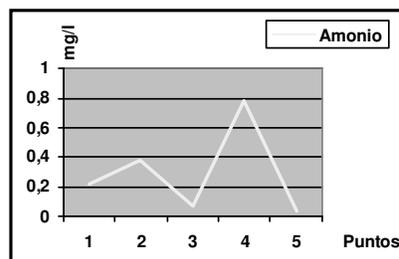
El exceso de amoníaco en los sistemas acuáticos provoca alteraciones en el metabolismo de los organismos. Como se puede ver en la figura 3, hay dos puntos de muestreo de los cinco analizados con un índice de amonio adecuado, ya que no superan el límite que se encuentra en 0,1 mg/l. En los otros tres el límite se supera, lo cual quiere decir que, ese índice de amonio provoca alteraciones en el metabolismo de los organismos. Según estos datos los puntos 1, 2 y 4 no son adecuados para la vida ya que indica cierta contaminación, tal vez debida a la materia orgánica.

Figura 3. Niveles de amonio.

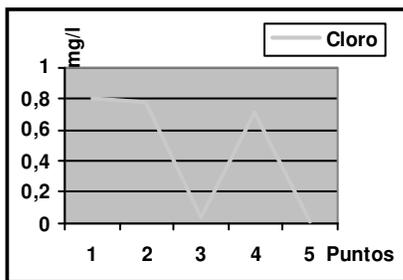
La presencia de cloro en Lezo puede ser debida a los vertidos de aguas potables, bien procedente de fuentes públicas o procedentes de aguas residuales. Así en la figura 4 se ve que prácticamente presentan 0 mg/l de cloro los puntos 3 y 5. Los otros tres puntos, presentan entre 0,7 mg/l y 0,8 mg/l, indicando que hay presencia de vertidos de aguas potabilizadas con cloro.

Figura 4. Niveles de cloro.

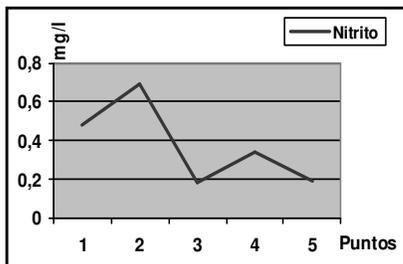
En la figura 5 se puede observar que en los puntos de muestreo 3, 4 y 5 no se supera la barrera entre el buen estado del agua o el agua tóxica, ya que los niveles son inferiores a 0,5 mg/l. En el punto de muestreo 2, se supera la barrera, lo cual quiere decir que el agua es ligeramente tóxica. El punto de muestreo 1 se encuentra rozando el límite dentro de la barrera del agua en buen estado.

Figura 5. Niveles de nitrito.

De nuevo se confirma que los puntos 1 y 2 reciben vertidos de aguas residuales urbanas que generan contaminación. Respecto al punto 4 citar que los niveles de NO₂⁻ están por debajo del límite pero si existe presencia de color y amonio, por tanto, también hay cierta contaminación por aguas residuales urbanas en este punto aunque en este caso la cantidad de vertidos es muy inferior a la de los puntos 1 y 2.

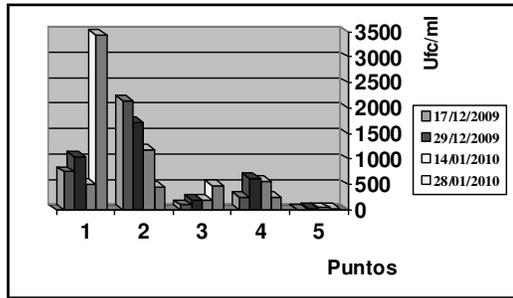
En la figura 6 se observa como en el primer punto aparece un gran cambio el último día del análisis, esto puede deberse a los vertidos procedentes de la tubería próxima con carga de microorganismos.

El punto número 2, también han obtenido malos resultados, sobre todo el primer día del muestreo siendo 4 y 5 superiores al resto de los días. Este punto está en medio del pueblo y cerca de una pequeña zona industrial.

En el resto de los puntos de muestreo los resultados mejoran, como se puede ver en el punto 4 y 5, en donde los Ufc/ml está

Figura 6. Resultados obtenidos en las placas EMB Levine en diferentes días.

por debajo de las 250 Ufc/ml salvo el tercer día que presenta el mayor nº de enterobacterias/ml en el punto número 5 tal vez debido a unos vertidos puntuales de pequeñas granjas de los alrededores aprovechando la climatología desfavorable de días previos y del mismo día del vertido.

De todas formas, en el punto 5, los resultados han sido buenos, por lo que es uno de los más limpios de los analizados.

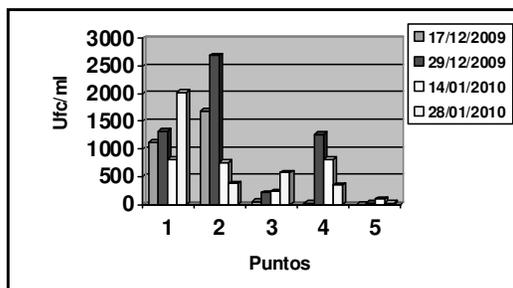
La figura 7 muestra unos resultados de Ufc/ml como para que esa agua se pueda utilizar o manipular. Los puntos más afectados son el 1 y 2, teniendo en cuenta que estos puntos están colocados a lo largo del recorrido del río el pueblo se puede decir que esto puede deberse a la contaminación ocasionada por las industrias y por los vertidos de aguas residuales urbanas puntuales.

En el punto 3 los Ufc/ml son más bien bajos salvo el último día de la investigación, tal vez por vertidos de aguas residuales de los caseríos de alrededor en momentos previos al análisis. De hecho algunos caseríos vierten directamente al cauce.

Figura 7. Datos obtenidos en las placas McConkey en varios días.

El punto 4 está situado en un parque rodeado de casas, es por ello que se puede llegar a la conclusión de que estos microorganismos pueden deberse a los vertidos de los hogares de los ciudadanos, ya que se observa alguna pequeña tubería que vierte directamente al cauce.

El punto 5 es el menos afectado por estos microorganismos, este no está sometido a ningún tipo de vertidos. Aquí los Ufc/ml son prácticamente inexistentes el día de los análisis, y el agua está en buenas condiciones y sin peligro para su manipulación.

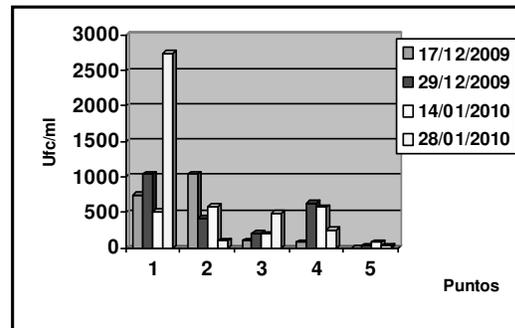
En la figura 8 se puede observar en el primer punto una cantidad muy alta en el último día, al igual que ha ocurrido en el medio de cultivo de McConkey. Está claro que es consecuencia de los vertidos de aguas residuales urbanas.

Figura 8. Resultados obtenidos en las placas VRBG Agar en diferentes días.

Los resultados obtenidos son todos similares, excepto los del último día que la cantidad de Ufc/ml dobla a los demás días.

En el otro extremo, en cuanto a datos está el punto 5 con unos Ufc/ml mínimos que nos indican la ausencia de actividad microbiológica en el agua, y por tanto, una calidad del agua en cierta medida destacable para su posible uso.

Respecto al resto de los puntos del estudio, nuevamente en el punto 2 se encuentra una carga contaminante microbiana considerable por lo que cada vez se puede corroborar que se producen vertidos que afectan a la calidad del agua.

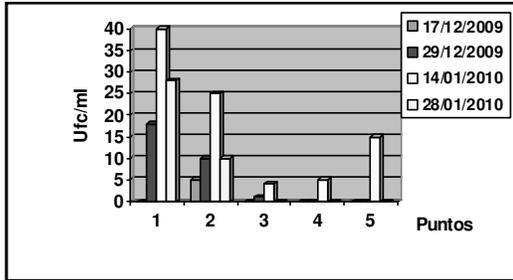
En base a los resultados (figura 9) el tercer día, en el que se cogió agua en todos los puntos, aumenta la cantidad de este tipo de microorganismos, este día, así como los días previos, hubo precipitaciones en abundancia, lo que pudo provocar que hubiera muchos más vertidos en los puntos analizados y/o que las aguas pluviales también arrastraran microorganismos existentes en el suelo.

Figura 9. Resultados obtenidos en las placas TCBS en los días analizados.

Los puntos 1 y 2 son los peores una vez más, teniendo en cuenta que la erreka se encuentra en un área industrializada y urbana se puede llegar a la conclusión de que esto se debe, a vertidos.

Los resultados de los puntos 3 y 5, han sido buenos, excepto el día que hubo un exceso de precipitaciones. Estos puntos están situados en áreas rurales por tanto, estos resultados pueden ser a consecuencia de que no haya vertidos o que son puntuales.

Los datos del punto 4 son preocupantes por que el tercer día del análisis los Ufc/ml fueron algo mayores que el resto de los otros días consecuencia de la climatología, como ya se ha comentado.

Con el último TCBS se ha llegado a la conclusión de que en el agua se pueden encontrar *Vibrio cholerae*, *Vibrio parahaemolyticus* y *Escherichia coli* en todos los puntos, pero su presencia es mínima (figura 9).
