1. SITUACION DE LA COSTA PASAI SAN PEDRO - PASAI ANT XO,

(G-70).

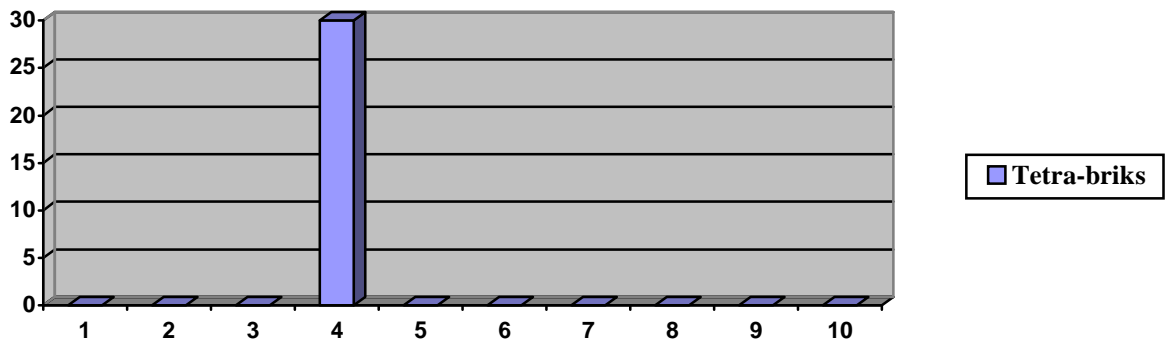
GRÁFICO 5. Tetra-briks por zonas.

Por otra parte, es importante decir que el número de tetra-briks se ha duplicado. En general, ha sido más elevado el número de aumentos que de disminuciones, pero hay que comentar, también, que los materiales que han disminuido en cantidad por unidades, han disminuido mucho: en bolsas de plástico (de un 88 a un 51), y esto es algo que está bien, ya que las bolsas de plástico no son tan peligrosas para los peces como los portalatas, pero está bien que disminuya en cantidad. Aunque el aumento de los portalatas encontrados sea muy bajo, (Ver **GRAFICOS 1 a 8**) es preocupante que se sigan encontrando, porque muchos peces se pueden quedar atrapados en ellos.
