1. MAPA DE LA BAHÍA 1:5.000

2. ENCUESTA DE CADA UNIDAD

3. INFORME-RESUMEN DEL BLOQUE

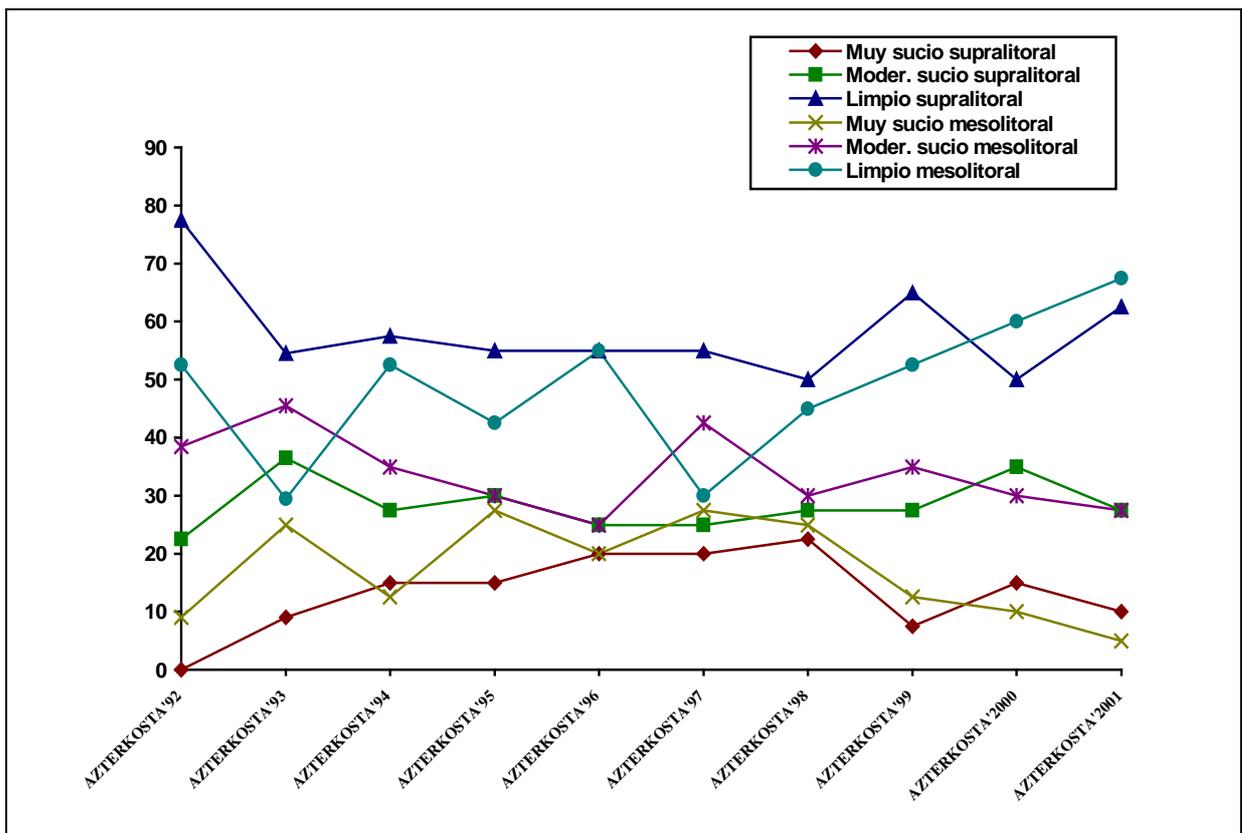
GRAFICA 1. % limpieza-suciedad de AZTERKOSTA '92-2001.

Según el **CUADRO 1** y **GRAFICO 1**, se observa una mejoría en mesolitoral, ya que hay un descenso de 5 puntos de muy sucio y de 2'5 puntos de moderadamente sucio y un aumento de 7,5 puntos de limpio. Estos datos comparados con los de otros años, hace que sean los mejores del mesolitoral, de todos los años que se lleva realizando AZTERKOSTA en este bloque. Por lo tanto, la situación del agua es estupenda, y como se observa desde el 97, ha ido mejorando progresivamente.

En supralitoral hay una gran mejoría de la limpieza, a pesar de que en algunas unidades, sobre todo la **7** y parte de la **8**, las basuras eran muy predominantes. Esto hace que nuevamente mejore la situación respecto al año pasado y encima se consiguen valores de suciedad muy bajos. Como se observa el aumento de la limpieza es de 12'5 puntos con descenso del aspecto de muy sucio y moderadamente sucio. Este hecho, es de gran interés y sirve para destacar los esfuerzos que se están realizando en la mejora del medio ambiente del Puerto de Pasaia.
