# **1. SITUACION DE LA COSTA PASAI SAN PEDRO - PASAI ANTXO,**

## **(G-70).**

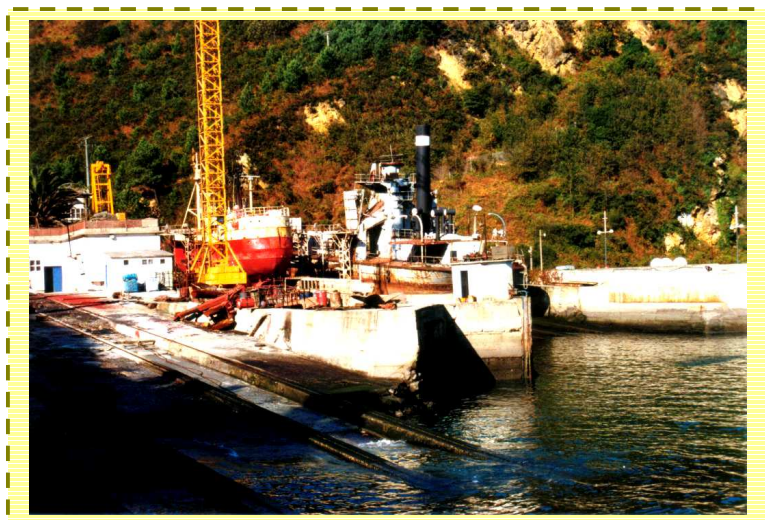
**FOTO 4.** Zona industrial, Astilleros Askorreta, en la unidad **4**. Todo en primera línea de costa.

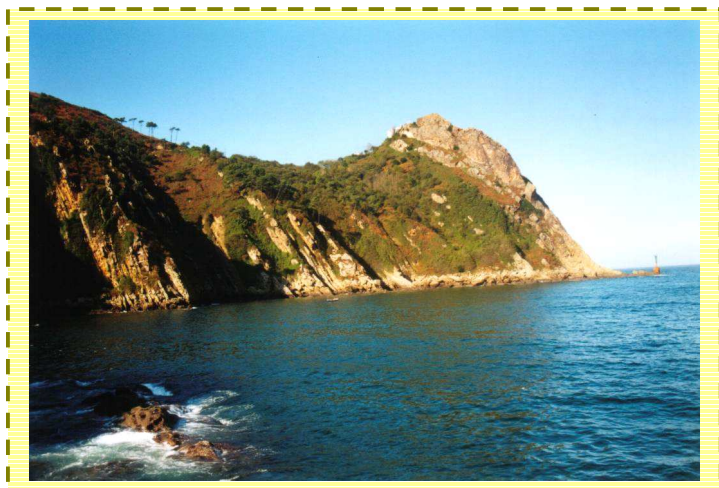
En la zona interior, de las 10 zonas analizadas, en 4 zonas, en las **1, 2, 3, y 7** existe vegetación ruderal, todo esto debido los sucesivos incendios que se han producido en estos lugares a lo largo de los años sin llevarse a cabo ninguna repoblación forestal que permita la recuperación de la masa boscosa del lugar. (Ver **CUADRO 4**).

**FOTO 7.** Unidades **1** y **2**, claro ejemplo de vegetación ruderal con algún pequeño bosque.

Al ser necesaria la recuperación forestal con especies autóctonas en las zonas de acantilados, estos podrían obtener un mayor valor ecológico.

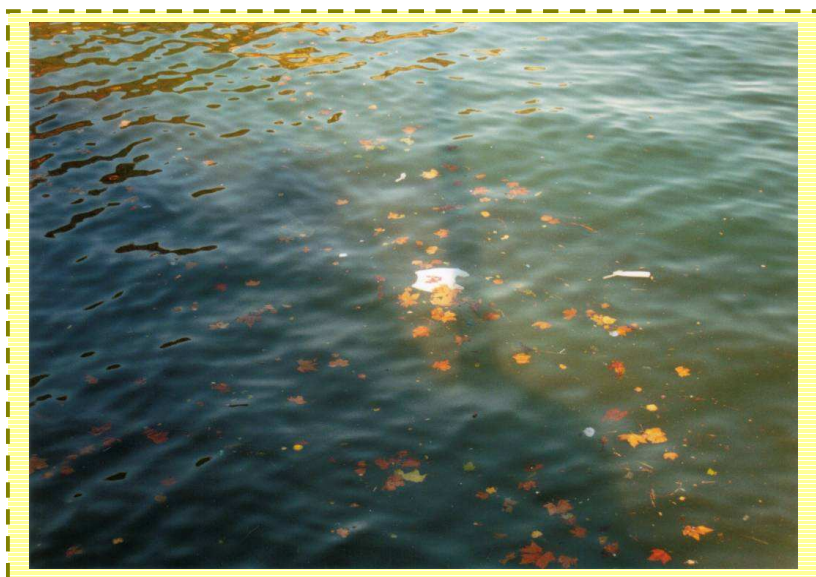
**FOTO 10.** Restos vegetales y bolsa de plástico en mesolitoral, unidad **5**.

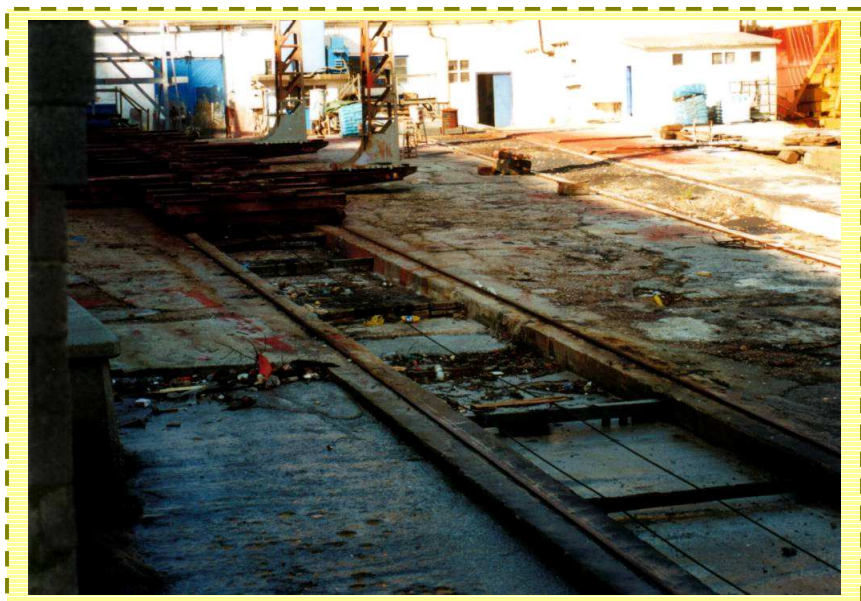
FOTO 11. Basuras de pequeño tamaño acumuladas en el varadero de Astilleros Askorreta, unidad 8 en mesolitoral.

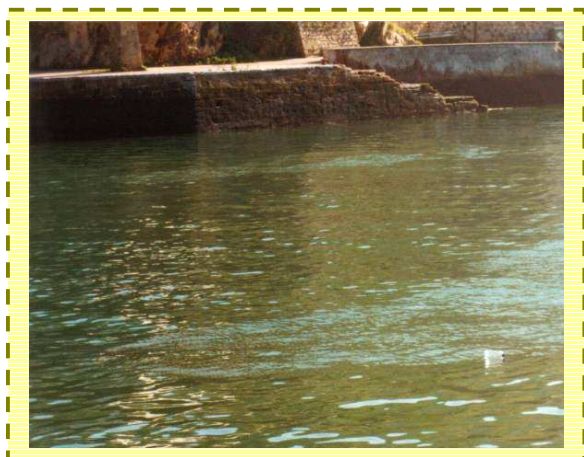
**FOTO 12.**  
Envase de plástico, botella, en mesolitoral.

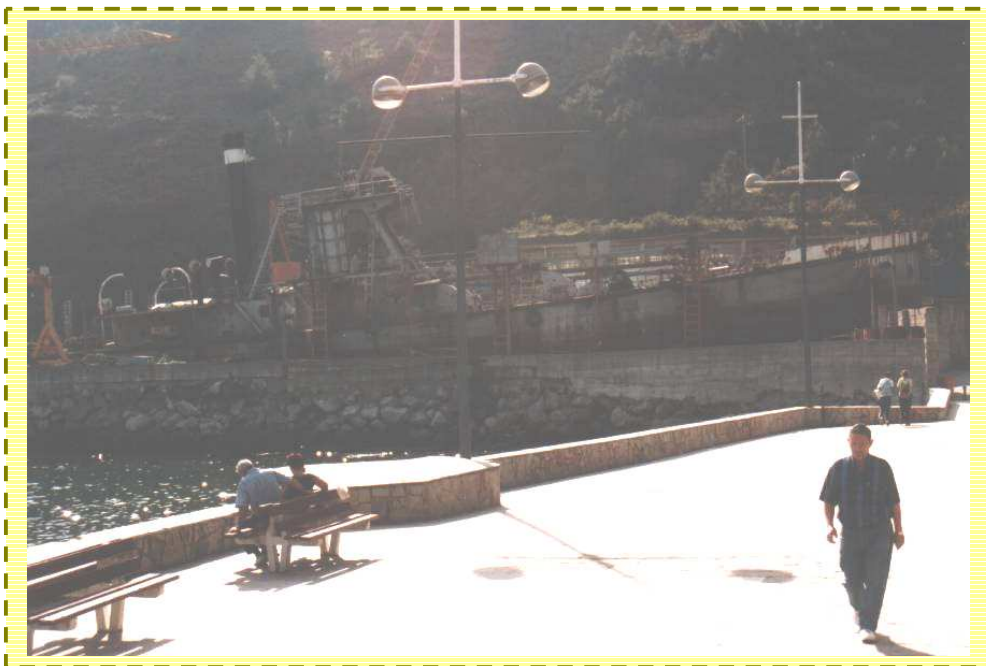
1	2	3	4	5	6	7	8	9	10
<b>Patrimonio cultural y comentarios</b>			<p>También la DRAGA JAIZKIBEL, antiguo barco-dragador del Puerto, de alto valor histórico cultural, que presenta un estado ruinoso y de total abandono, se encuentra varada en los Astilleros Askorreta. Lleva 1 año en el varadero. Tiene piezas retiradas para eliminar peso y evitar su hundimiento. Es el único barco de España catalogado monumento, circunstancia acaecida en 1991.</p> <p><b>¿En espera de su reparación?</b></p>

**FOTO 15.** DRAGA JAIZKIBEL varada en Astilleros Askorreta.
