*V. PASAIAKO BADIA:
INGURUGIRO
AZTERKETA.*

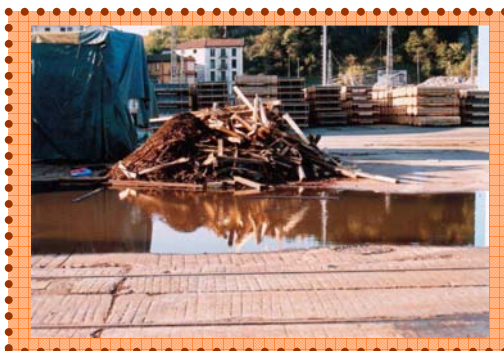
En cuanto al sucio destaca el punto de un 25% de limpieza.

Esta área es el reparación de estos barcos bacaladeros de de ahí que estado de limpieza visual sea negativo.

FOTO 17. Suciedad en supralitoral.

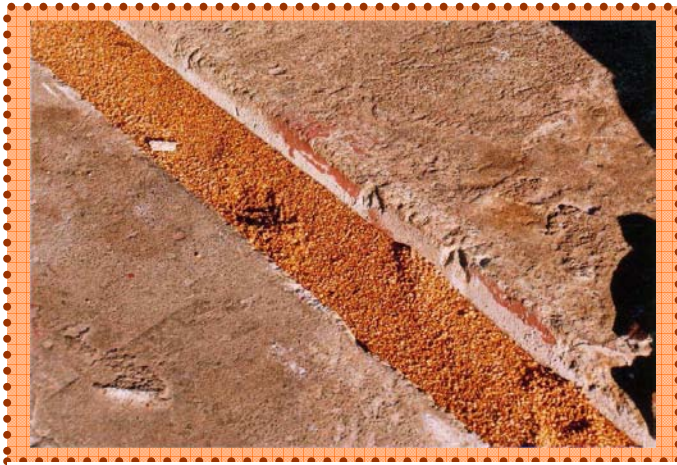
FOTO 18. Restos de cosecha, en el punto 9.

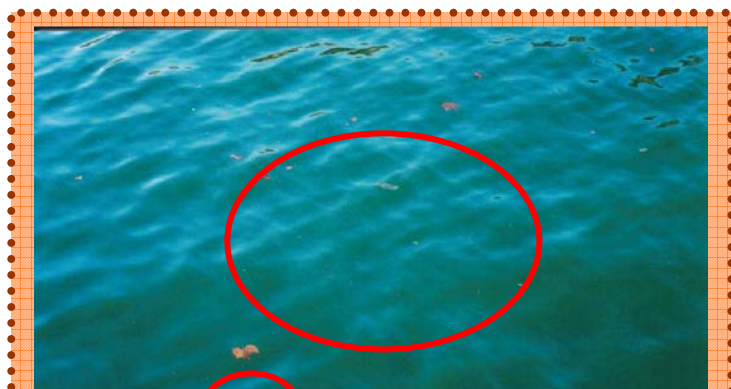
FOTO 19. Basuras de pequeño tamaño, restos vegetales, en mesolitoral.

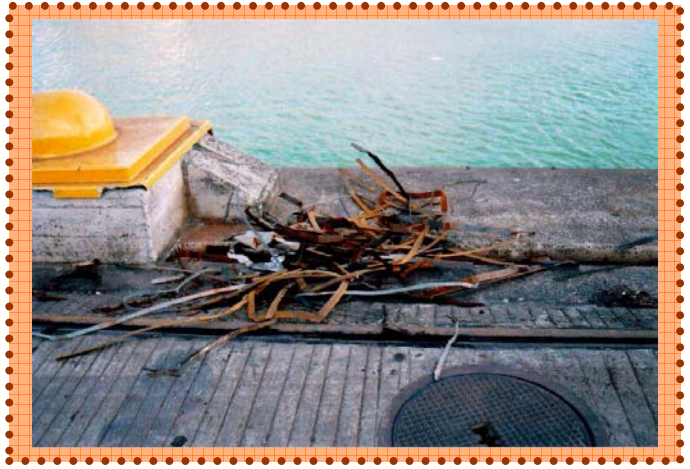
FOTO 20. Basuras de pequeño tamaño, cintas metálicas de embalaje, en supralitoral punto **9**.

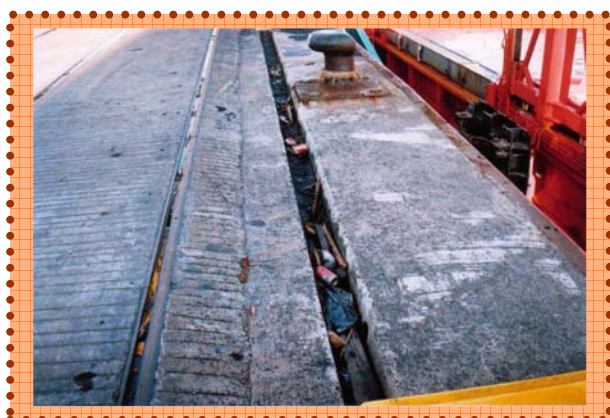
FOTO 21. Latas en la unidad 8.

Las latas han sido el residuo más abundante con un total de 54 unidades, 15 de esas unidades en el punto **9**. En realidad este dato es preocupante ya que ésta área de muestreo no presenta otro tipo de agente contaminante. Esto demuestra que los mercantes, en los trabajos de carga y descarga

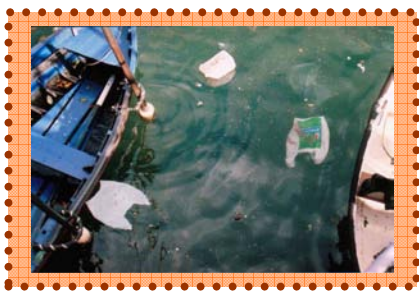
FOTO 22. Bolsas de plástico en mesolitoral del área 4.

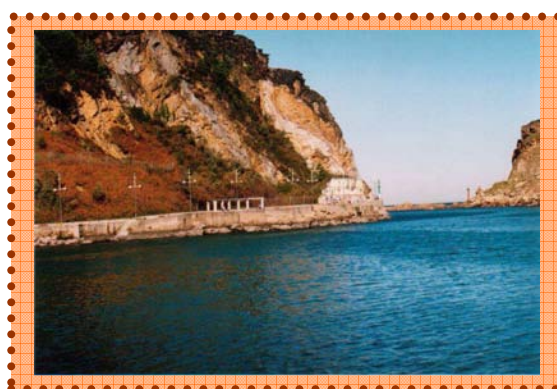
FOTO 24. Zona de Puntxas, con riesgo por la erosión y la Bocana del Puerto de Pasaia.
