## 4. INFORME-RESUMEN DEL BLOQUE.

**CUADRO 2.** Limpieza – suciedad **BLOQUE G-70** en **AZTERKOSTA'2006.**

MAPA TOPOGRÁFICO BLOQUE G – 70.

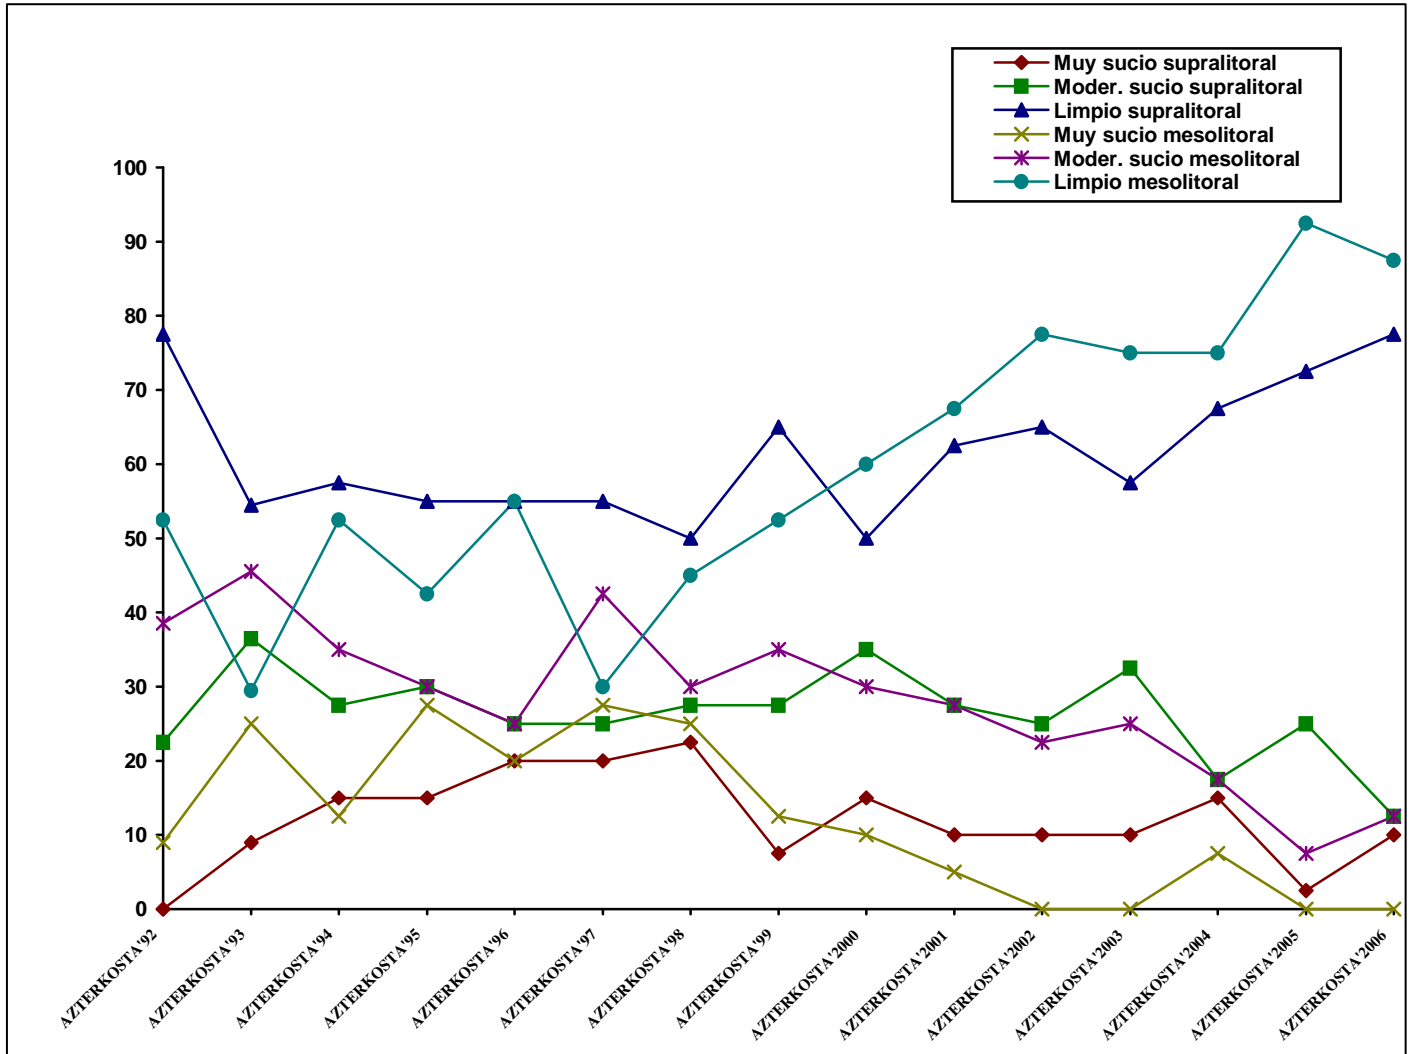
**GRAFICA 1. % limpieza-suciedad de AZTERKOSTA '92-2006.**

Según el **CUADRO 1** y **GRAFICO 1**, se observa un mantenimiento de la limpieza en mesolitoral, ya que aunque hay un descenso de 5 puntos del aspecto limpio, se produce un aumento de 5 puntos de moderadamente sucio. Pero se mantiene el estado de 0% de muy sucio ya obtenido en el 2002, 2003 y 2005. Estos datos comparados con los de otros años, confirman que se mantiene el estado de limpieza de mesolitoral, de los últimos años que se lleva realizando AZTERKOSTA en este bloque. Por lo tanto, la situación del agua se mantiene buena – muy buena en todos los aspectos.

Ahora bien, destacar que no está muy sucia ninguna unidad, ya que sólo aparece un 25% de moderadamente sucio en el puntos **6, 7** y **8**. Por eso se puede considerar un gran avance si se compara con la situación de mediados de los 90. De hecho, a partir del 97 la mejoría ha sido progresiva hasta llegar a los niveles actuales, produciéndose en el actual un gran salto hacia el aspecto de limpieza.

En supralitoral hay un ligero aumento de la limpieza, aunque en algunos puntos, sobre todo en el **3** y **8**, las basuras eran muy predominantes. A pesar de ello, la situación respecto a años anteriores sigue mejorando, produciendo un descenso de 10 puntos de moderadamente sucio, compensado con el aumento de 5 puntos de muy sucio y 5 de limpio. Es de gran interés destacar que la mayoría de los muelles presentan un estado de limpio de 75% o superior, lo que hace suponer que se están realizando esfuerzos en la mejora del medio ambiente del Puerto de Pasaia. Únicamente en el punto **7** el valor es de 50%, en gran medida originado por la acumulación de restos de cosechas.

Por último, respecto a los resultados comparativos de supralitoral a lo largo de estos 15 años de análisis, se puede decir que se han obtenido unos resultados muy próximos a los mejores, obtenidos el 1<sup>er</sup> año de la investigación, en 1992, es decir, poco a poco se recupera la situación medioambiental en lo que respecta a los muelles del puerto. (Ver **CUADRO 2**).

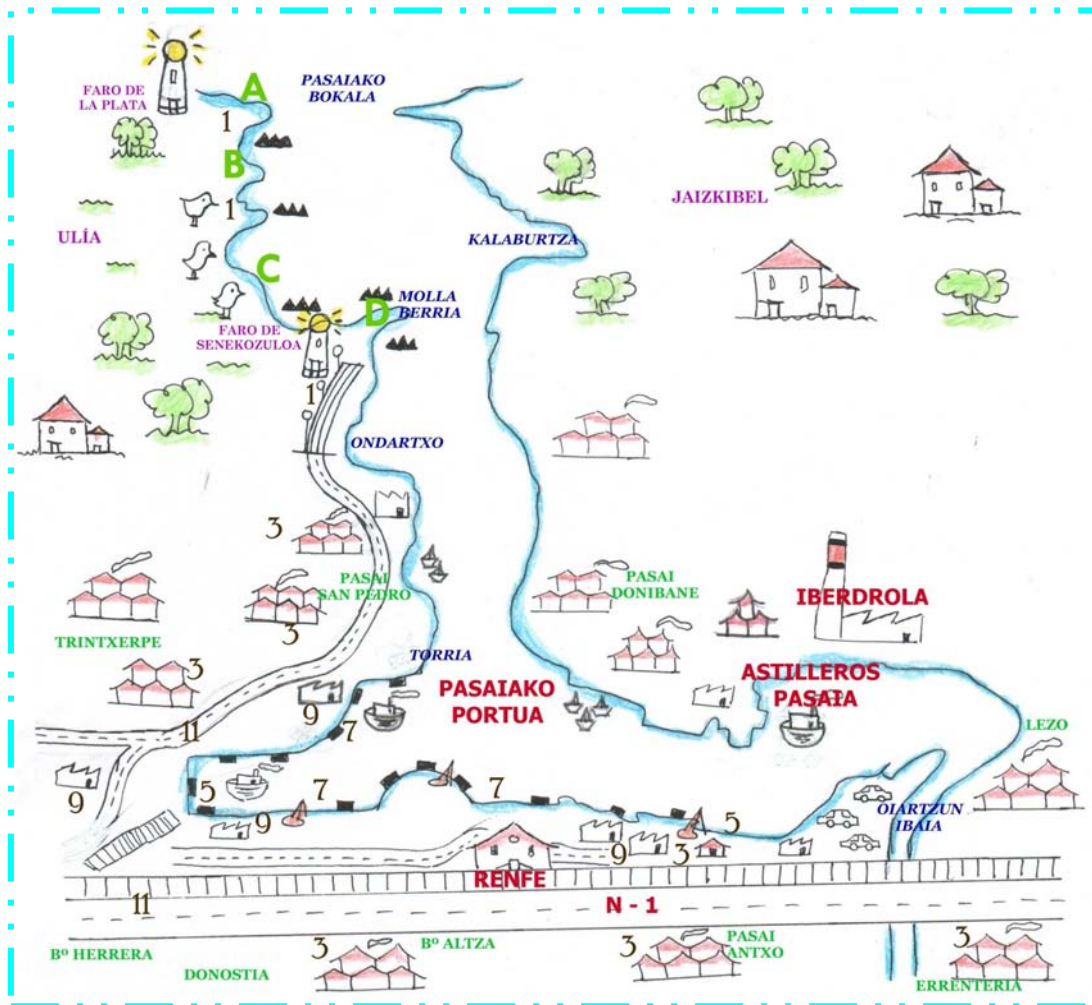
MAPA CROQUIS BLOQUE G – 70.

No hay que olvidar el valor geológico, ecológico y paisajístico de los acantilados costeros de la Bocana del Puerto. Zona correspondiente con los puntos **1, 2** y parte del **3** y del **4**, del **BLOQUE G-70** que además son el hábitat de una de las mayores colonias de gaviotas (reidora y patiamarilla) de Euskadi. Sin dejar de lado la colonia de cormoranes también asentada en esta zona. Por todo ello, debería ser obligación para que las Administraciones protejieran oficialmente el lugar enclavado en el Monte Ulía, zona del Faro de la Plata. (Ver **MAPA-CROQUIS**).
