## *XI. CONCLUSIONES.*

## **1. INTERPRETACIÓN DE LOS DATOS.**

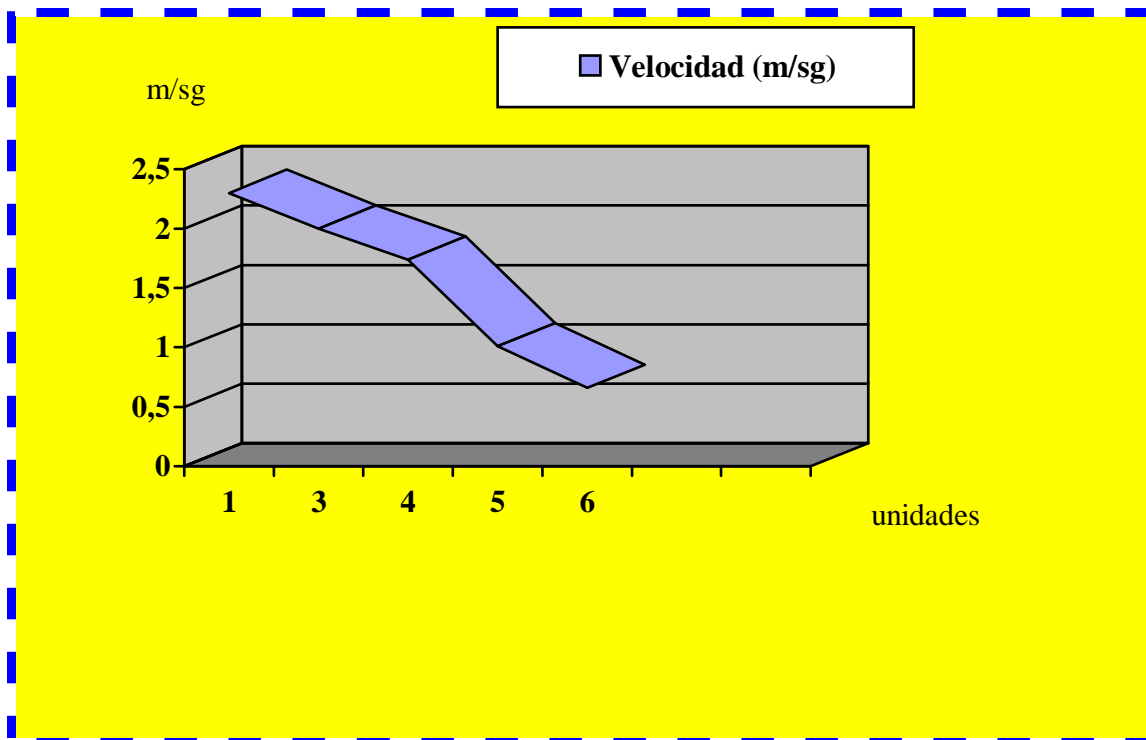
**GRÁFICA 3.** Velocidad de la corriente en Molinao Erreka.

- La velocidad va en descenso. Al final la velocidad es casi nula. Así en la zona **1** es más rápida, porque tiene una ligera pendiente. Por el contrario, la velocidad del punto **4** y **5** va descendiendo poco a poco ya que la inclinación va desapareciendo. En la área de muestreo **6**, la velocidad desciende notablemente, porque apenas hay pendiente. El río en estas zonas ya en su curso bajo. Además también tiene influencia la marea, cuando sube y baja, porque va en dirección contraria de la que va el río, entonces se chocan y la velocidad del río disminuye. (Ver **GRAFICA 3**).

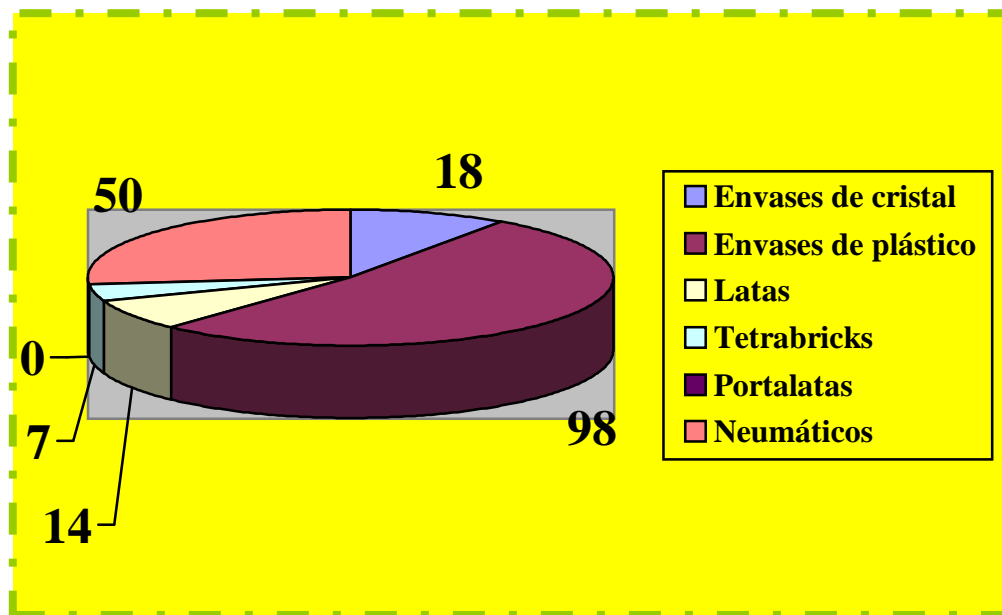
**GRÁFICA 4.** Envases y latas en Molinao Erreka.

- La presencia de envases de plástico es exagerada si se tiene en cuenta que no llegan a 3km de río y también es considerable el número de envases de vidrio contabilizados. Esto demuestra la falta de sensibilidad de la población para reciclar este tipo de basura y la falta de colaboración para volver a casa tras realizar un paseo o salida de campo con dichos residuos sin dejarlos abandonados en un medio natural. (Ver **GRAFICA 4**)
