*V. MOLINAO ERREKA:
SITUACIÓN
MEDIOAMBIENTAL.*

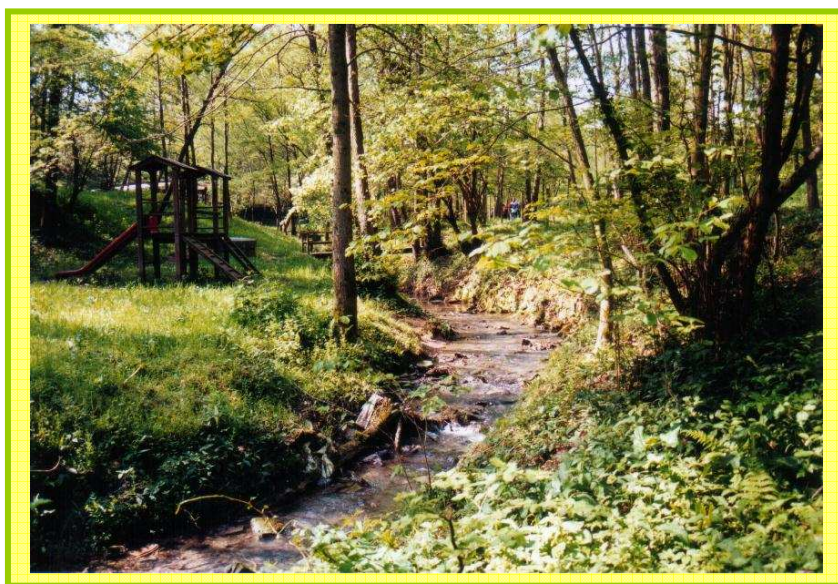
FOTO 5. Parque Artxipi, punto **3**. El río presenta una anchura inferior a 0,5 m. y escasa profundidad

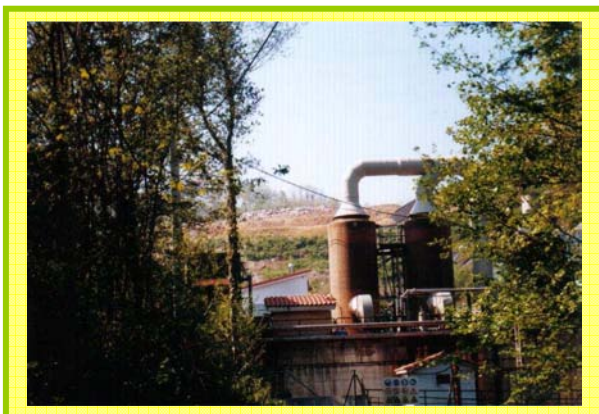
En el área de muestreo **2**, destaca la presencia del vertedero RSU de la Mancomunidad de San Marcos de grandes dimensiones y donde se vierten las basuras de más de la mitad de la población gipuzkoana. Además asociado a esta infraestructura se encuentra la planta de tratamiento de lixiviados y una caseta para control de las mismas una vez que por colector se trasladan a la planta depuradora.

FOTO 11. Vertedero RSU de San Marcos y planta de tratamiento de lixiviados, punto **2**.

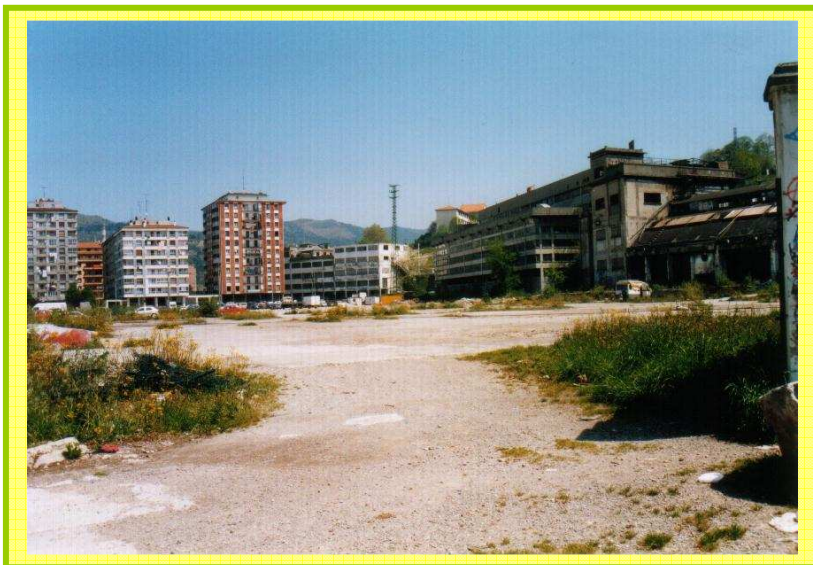
FOTO 12. Ruinas industriales, punto 5.

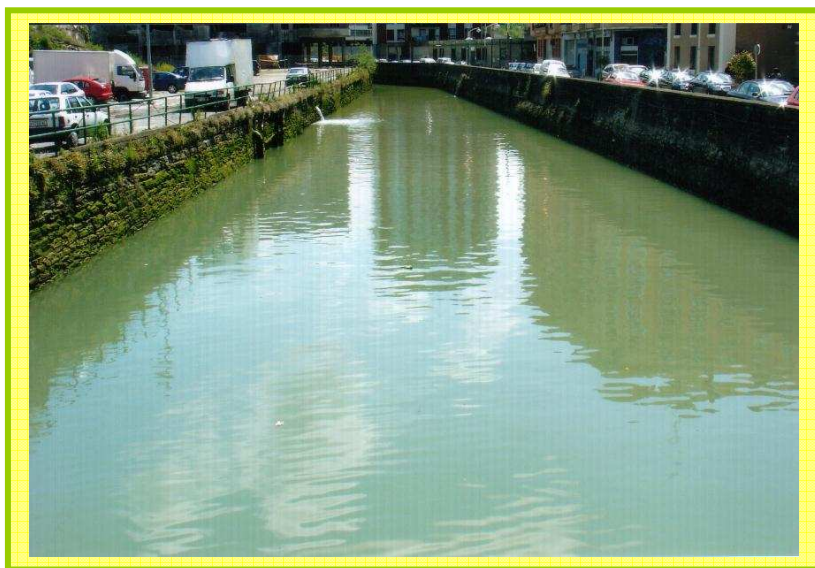
FOTO 14. Molinao Erreka, totalmente canalizado a partir del punto **4**.

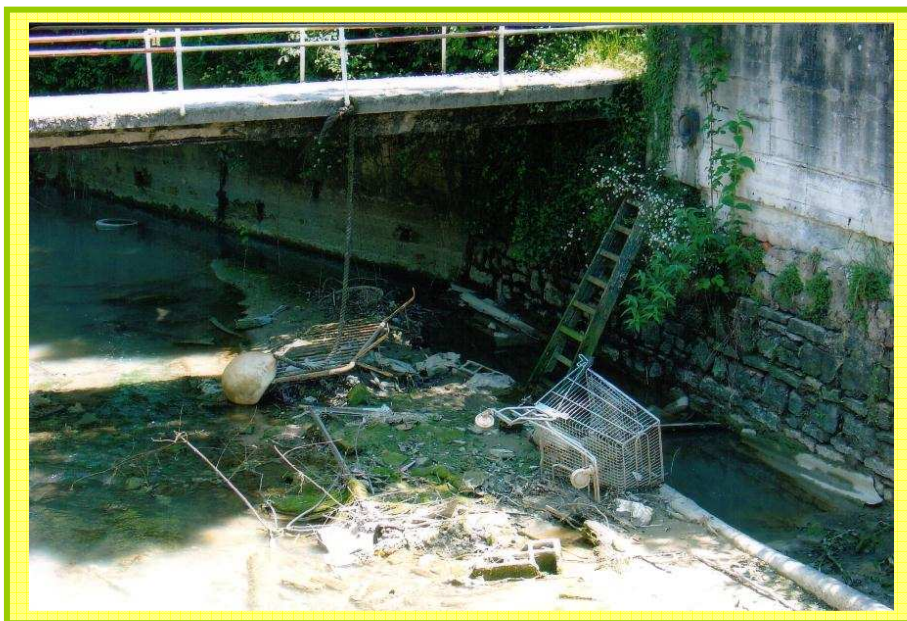
FOTO 21. Basuras de gran tamaño, objetos metálicos en el punto 5.

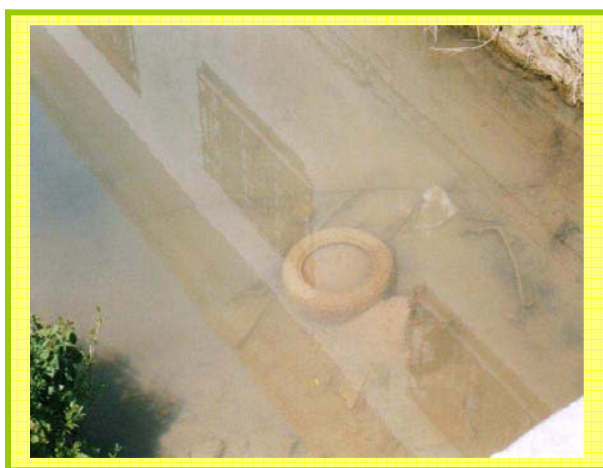
En la zona **5** se encontraron 12 neumáticos en el agua, mientras que en la orilla **1**. Estos datos se pueden considerar alarmantes ya que el caucho es un material que tarde infinidad de años en degradarse de forma natural por eso si no se retiran manualmente sus consecuencias serán irremediables a medio plazo, además de afectan

FOTO 22. Neumáticos en el agua , punto **6**.

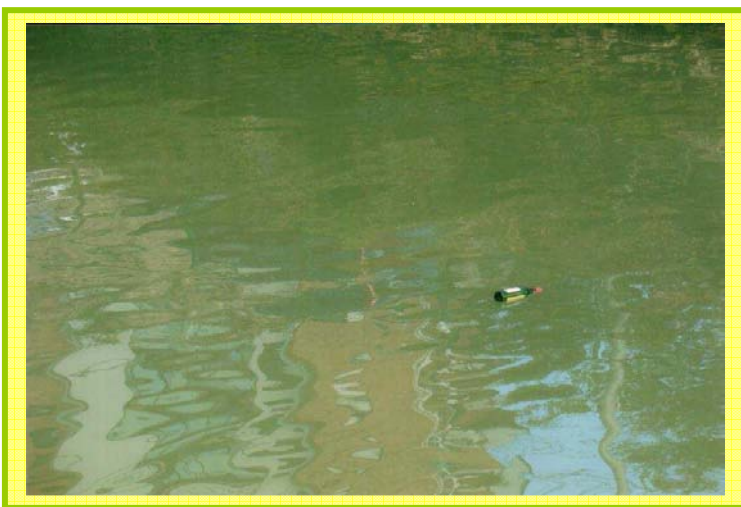
FOTO 23. Botella en el agua, punto **6**.

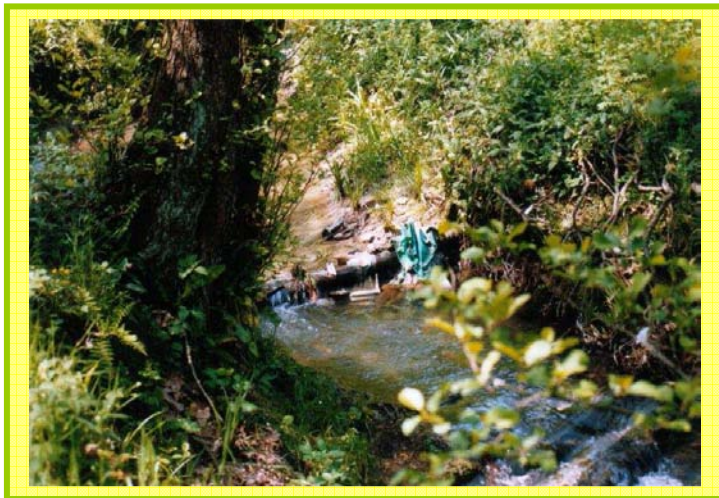
FOTO 24. Plásticos en el agua, punto **3**.
