**GRÁFICA 7.** Calificación global Ibaialde'98 a 2010 en Molinao Erreka.

## **1. INTERPRETACIÓN DE LOS DATOS DE MOLINAO ERREKA.**

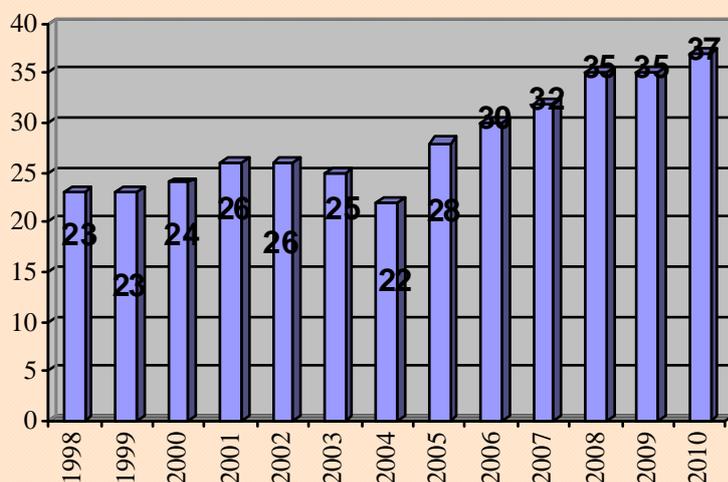
- Molinao Erreka poco a poco va mejorando, siendo considerable la mejoría observada en este estudio que detecta una mejoría ascendente y continuada desde el año 2005. (Ver **GRÁFICA 7**)

- Se ve una gran mejoría del río desde 2004 a la actualidad ya que la puntuación del último año ha sido de 37 puntos, 5 puntos superior a la del 2007, y en la actualidad la más alta, y 15 puntos por encima de la del 2004 que fue la más baja.

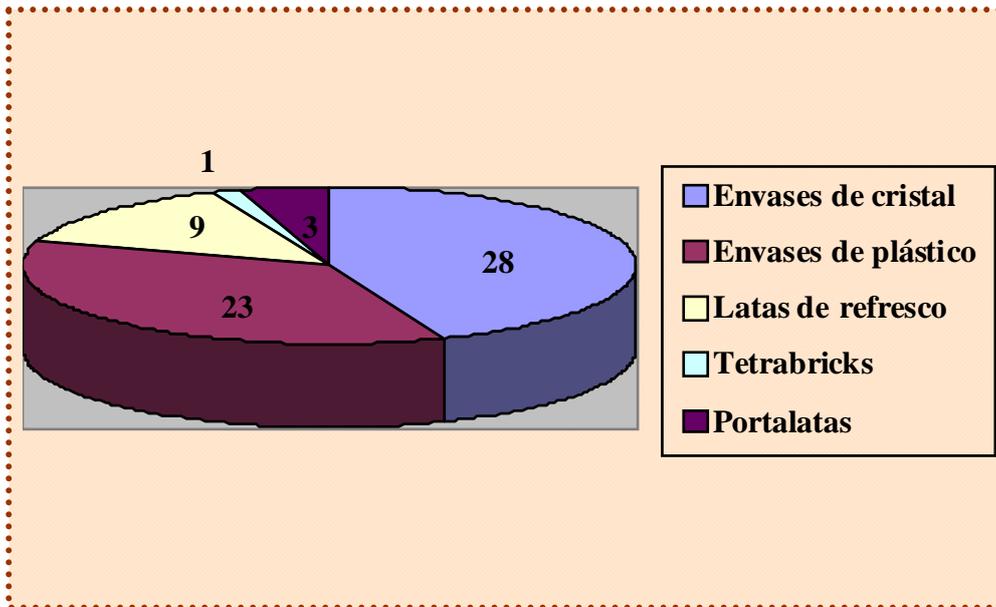
**GRÁFICA 8.** Envases y latas en Molinao Erreka.

- La presencia de 2 vertederos incontrolados perjudica medioambientalmente a las áreas de muestreo **2** y **6**.
- La presencia de envases de cristal y de plástico en los puntos de muestreo **5**, **6** y **7** es exagerada y demuestra la falta de sensibilidad e la población para reciclar este tipo de basura y la falta de colaboración, por parte de la población, para depositarlos en los contenedores correspondientes existentes en las calles del municipio.

- Destacar como positivo la casi ausencia de anillos portatalas en todo Molinao Erreka. (Ver **GRÁFICA 8**)

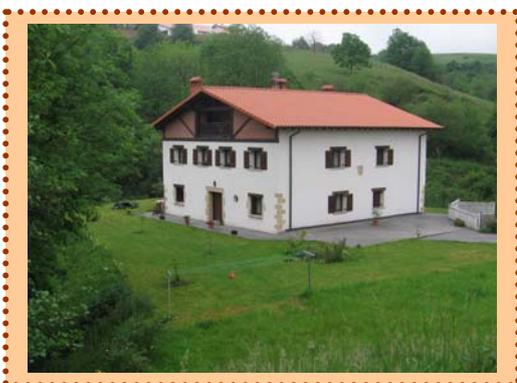
**FOTO 27.** Caserío Galantene.

- Destaca por su valor cultural el caserío Galantene, en el punto 2, reconstruido en su totalidad, manteniendo el escudo de armas del silgo XVII-XVIII.
