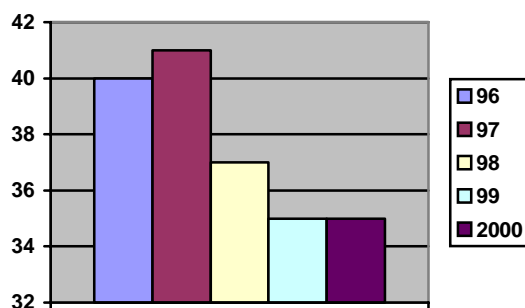
GRAFICA 2. Puntuación de Ibaialde '96, '97, '98, '99 y '2000.

- Hay zonas del río con un acceso muy peligroso, unidades **5** y **6** sobre todo, debido a que hay barrancos o la pendiente es muy pronunciada y además el valle, en esas zonas, es muy estrecho.
- En comparación con años anteriores, la puntuación obtenida por el río se ha mantenido lo cual indica que no ha habido modificaciones considerables y que el ecosistema natural se sigue manteniendo en buenas condiciones. (Ver **GRÁFICA 2**).

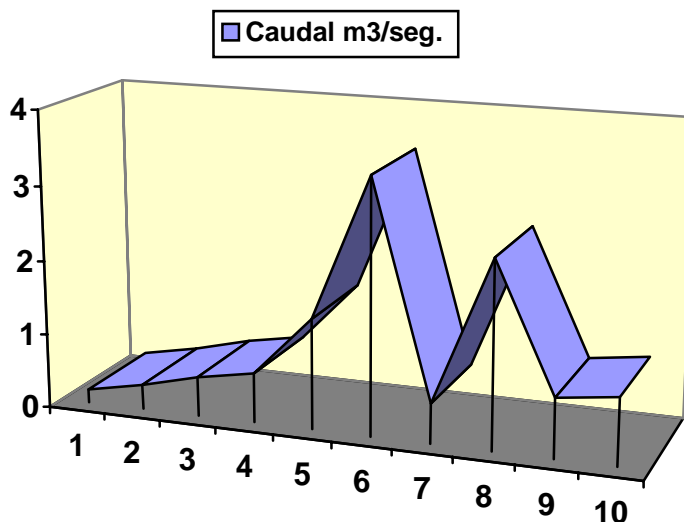
GRAFICA 3. Caudal del río Oiartzun, en el bloque 1.

- El caudal aumenta según el transcurso del río hacia la desembocadura. Según los datos esta circunstancia se cumple hasta llegar a la unidad **6**, ya que el río va teniendo más agua a medida que avanza al recibir a los afluentes, de $0,18 \text{ m}^3/\text{seg.}$ a $3,41 \text{ m}^3/\text{seg.}$ En cambio en la unidad **7** y **8** se producen modificaciones imprevisibles. A pesar de todo vuelve a aumentar en el último tramo nuevamente manteniéndose en la normalidad $0,8$ y $0,9 \text{ m}^3/\text{seg.}$ (Ver **GRÁFICA 3**).

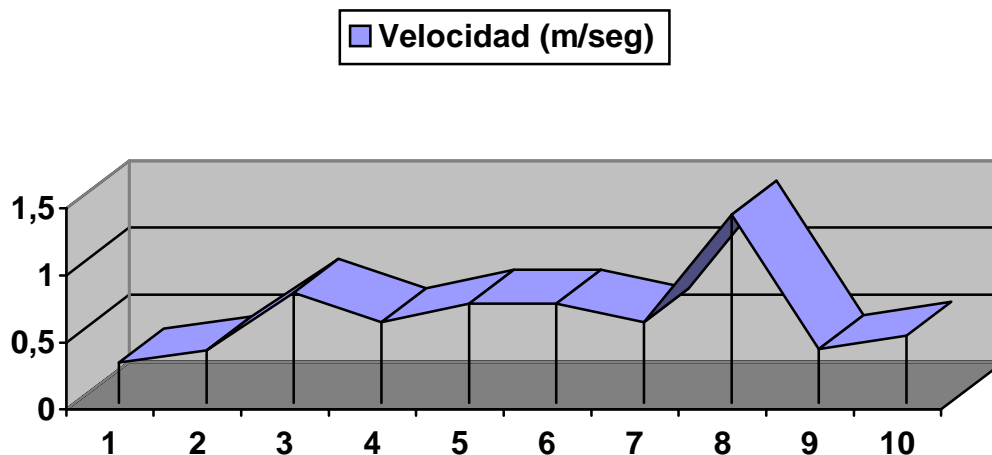
GRAFICA 4. Velocidad del río Oiartzun en el bloque 1.

- Respecto a la velocidad, las pruebas realizadas muestran unos datos un poco engañosos en las 2 primeras zonas. Esto es debido a que esas zonas, aunque se encuentran en alta montaña, no tienen mucha pendiente por lo que el río no puede llegar a alcanzar grandes velocidades. En cambio a partir de la unidad **3** los datos son acordes a la realidad y más o menos se mantienen hasta que en las 2 últimas unidades decrece por ser zonas muy próximas al curso medio. Ahora bien el dato de la unidad **8** no se ha tenido en cuenta al ser muy dispar con respecto al resto. Tal vez en la recogida de datos se cometió algún error inapreciable. (Ver **GRAFICA 4**).

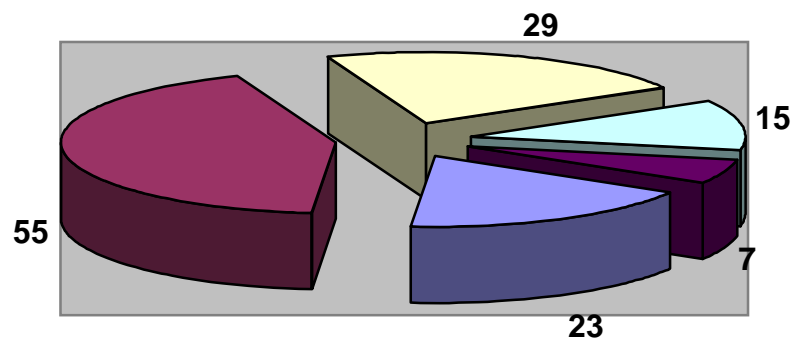
GRAFICA 5. Envases y portalatas totales en el bloque 1 del río Oiartzun.

- En cuanto a contaminación de agua y basuras, este tramo del río analizado, está en buen estado. Aunque destaca la presencia de envases de plástico, latas y envases de cristal como consecuencia de la afluencia de público, sobre todo, jóvenes que dejan sus residuos en dichos lugares. (Ver **GRAFICA 5**).
