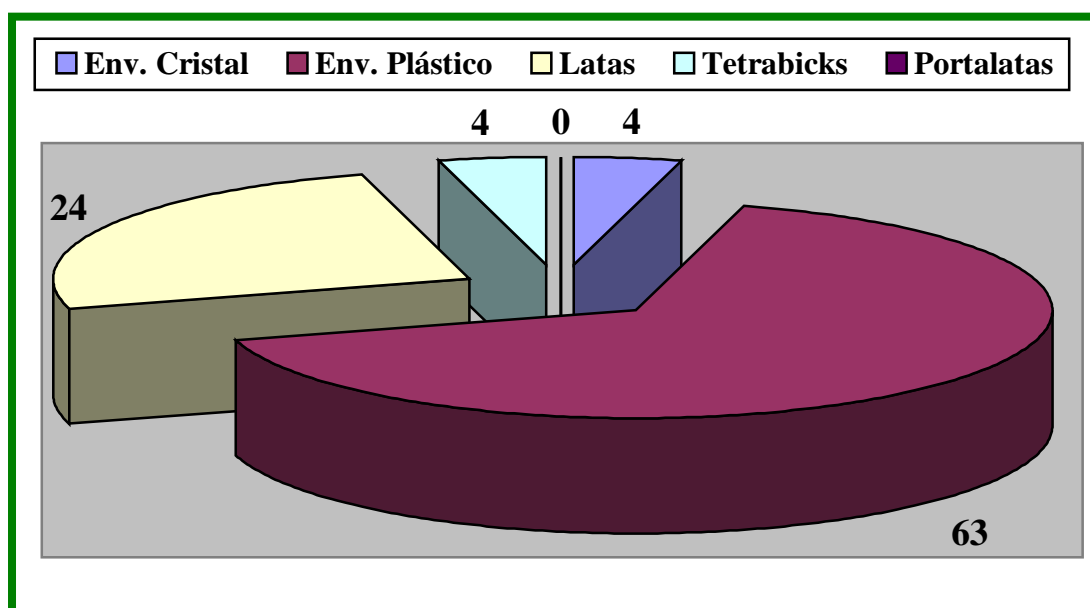
**GRAFICA 5.** Envases y portalatas totales en el bloque 1 del río Oiartzun.

- En cuanto a contaminación de agua y basuras, este tramo del río analizado, está en buen estado. Aunque destaca la presencia de envases de plástico y en 2º lugar la de latas . Esto es consecuencia de la afluencia de público, sobre todo, jóvenes que dejan sus residuos en dichos lugares. (Ver **GRAFICA 5**).
