1. MAPA DE LA BAHÍA 1:5.000

2. CUESTIONARIO DE CADA UNIDAD

3. INFORME-RESUMEN DEL BLOQUE

4. REPORTAJE FOTOGRAFICO

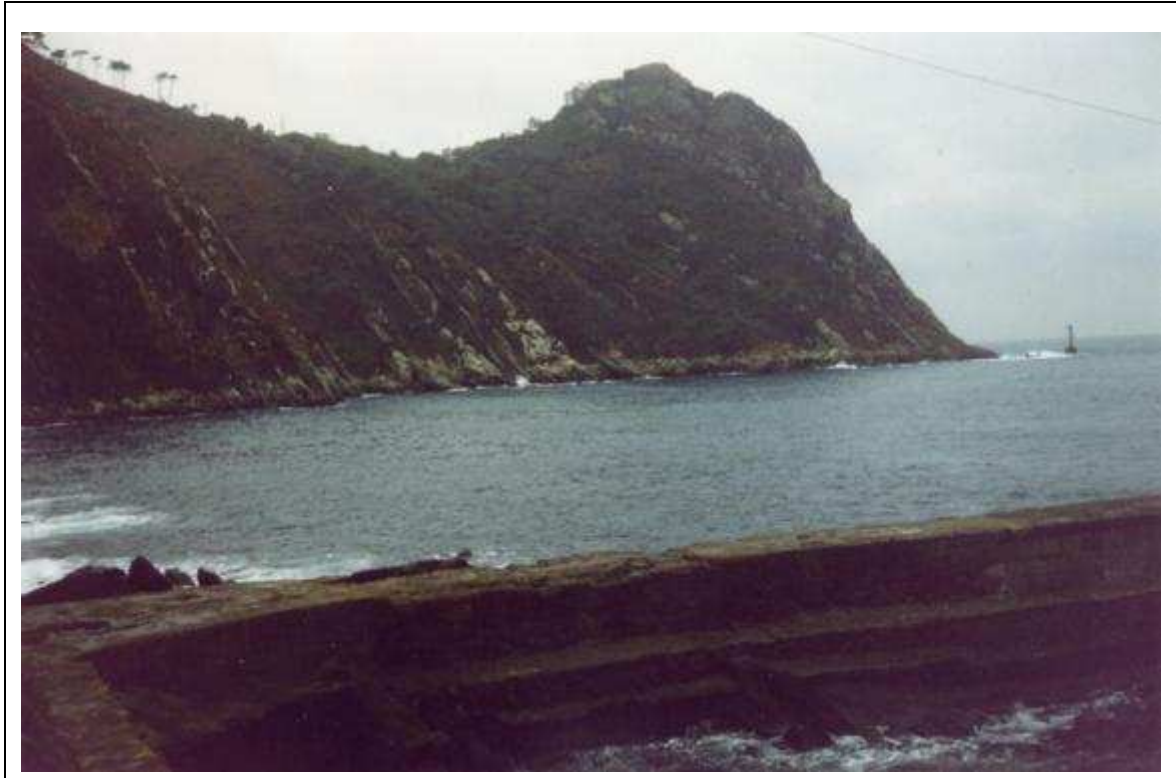
FOTO 3. Bocana del Puerto de Pasaia, inicio del Bloque G-70.
Acantilados costeros de gran interés ecológico.

Hay que seguir insistiendo en el valor geológico, ecológico y paisajístico de los acantilados costeros de la Bocana del Puerto. Zona correspondiente con las unidades **1** y **2** del Bloque **G-70** que además son el hábitat de una de las mayores colonias de gaviotas (reidora y patiamarilla) de Euskadi. Tampoco se puede olvidar la colonia de cormoranes allí instalada. Por todo ello, es necesario que las Administraciones protejan oficialmente el lugar enclavado en el Monte Ulía, zona del Faro de la Plata. (Ver **MAPA-CROQUIS**).

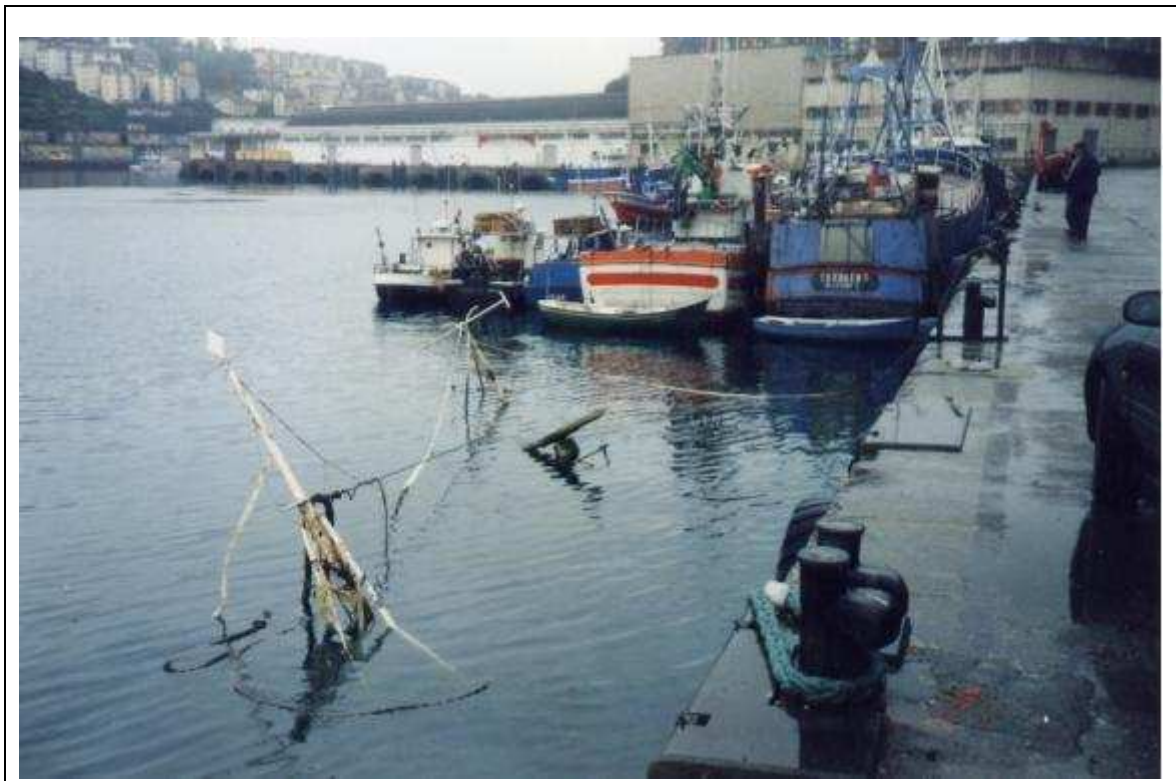
FOTO 4. Restos de un naufragio en la zona pesquera, San Pedro.

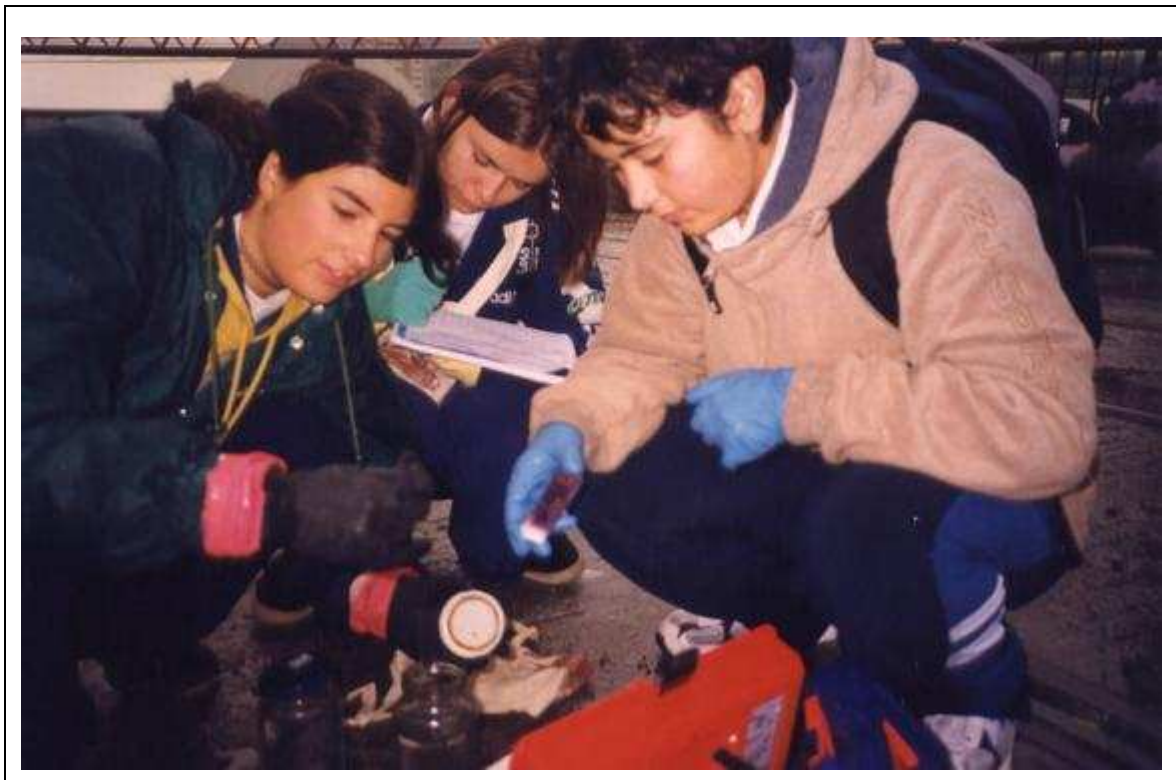
FOTO 6. Analizando el O_2 disuelto.

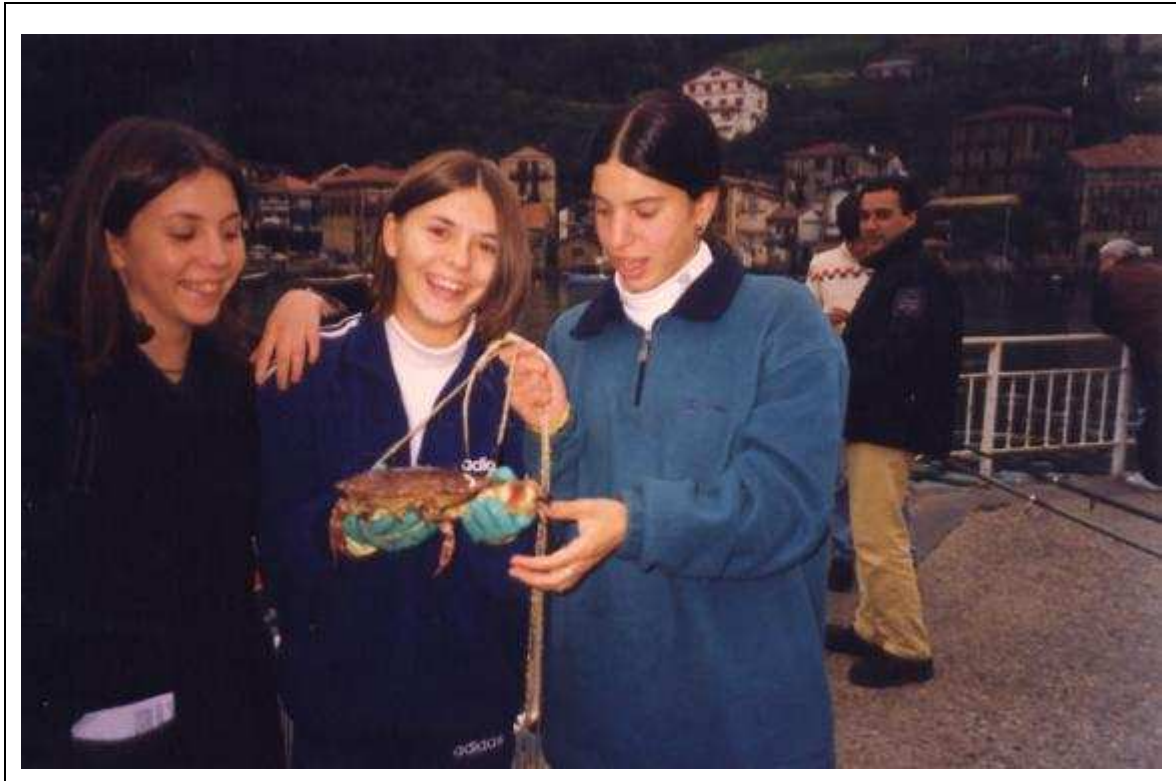
FOTO 8. “De pesca”. Txangurro muerto.

En el aspecto negativo, destacar la presencia de crustáceos (cangrejos muertos, sobre todo) en la unidad **4**. Según parece por vertido directo de algún almacén de marisco de los alrededores.

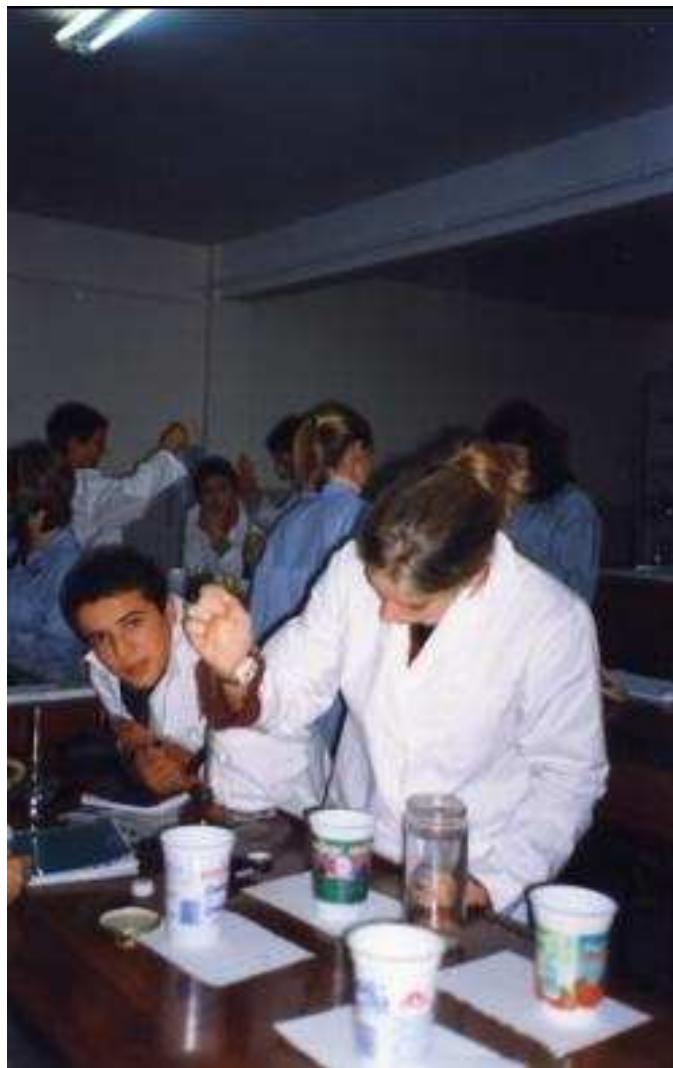
FOTO 12. Prueba del permanganato,
análisis de materia orgánica.

21. Comienza nuestra vuelta a casa.
22. Una vez en el laboratorio, con las muestras de agua recogidas, se terminan los análisis químicos. Primero la prueba del permanganato, que consiste en certificar la cantidad de materia orgánica ya detectada con el azul de metileno.

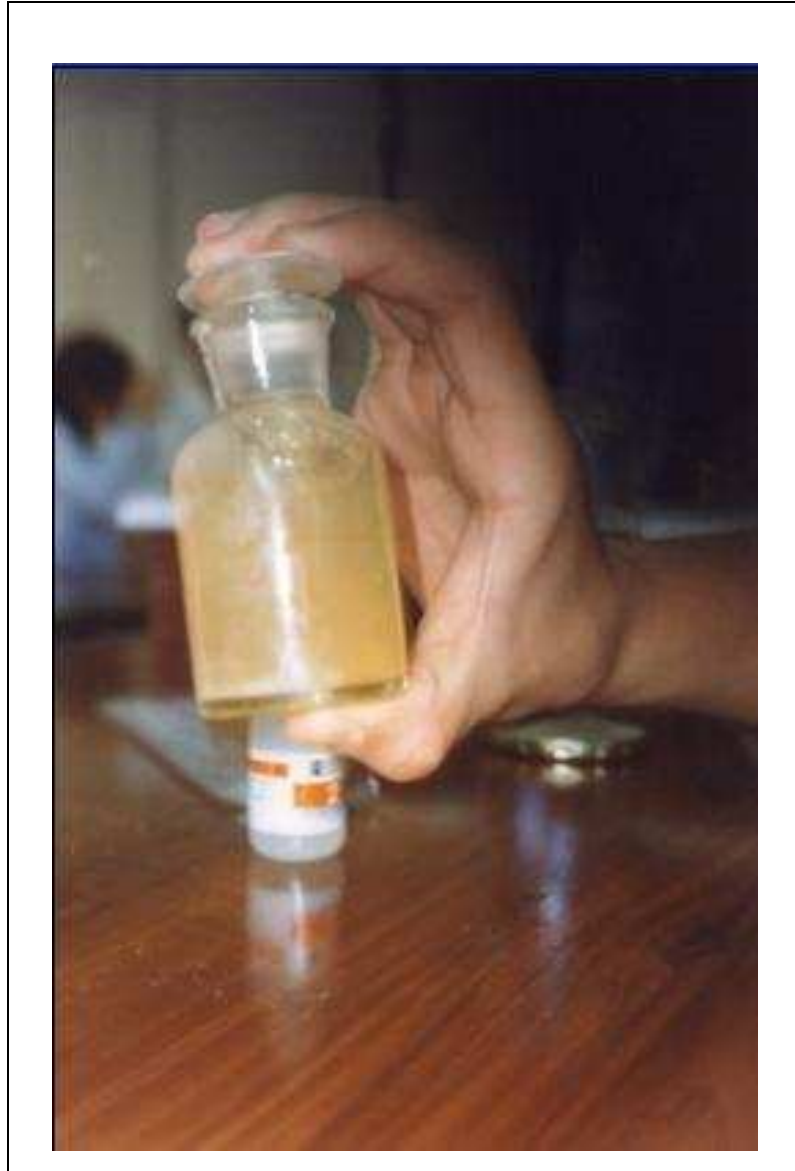
FOTO 15. Análisis de oxígeno disuelto, en el laboratorio.

25. y 26. También se realizó la prueba de los nitratos y nitritos que sirven para medir el nitrógeno.
27. Además se efectuó la prueba del oxígeno, que consiste en conocer la cantidad de oxígeno en el agua.
