V.1 . CARACTERÍSTICAS FÍSICAS DEL RÍO.

V.4. ALTERACIONES DEL RÍO.

V. 7. CALIDAD DEL AGUA DEL RIO.

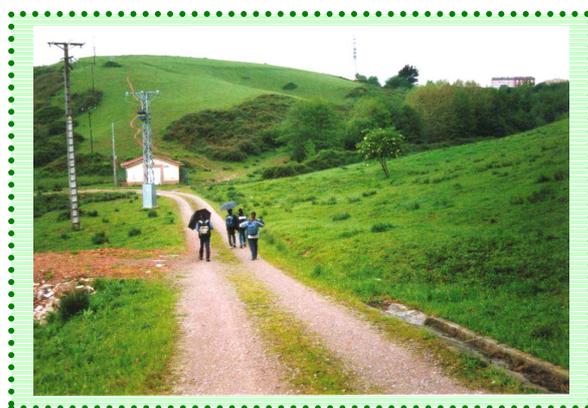
En las alteraciones del río, se ha observado que en la zona **1**, no hay ninguna presa y el río no está canalizado. Por el contrario, si hay una construcción asociada al agua que es la caseta de derivación a Morlans, perteneciente a la Mancomunidad de Aguas del Añarbe. Por último no hay ningún vertedero incontrolado, por lo que el entorno permanece en buen estado natural.(Ver **CUADRO 4**).

FOTO 6. Caseta de derivación a Mons, unidad **1**.

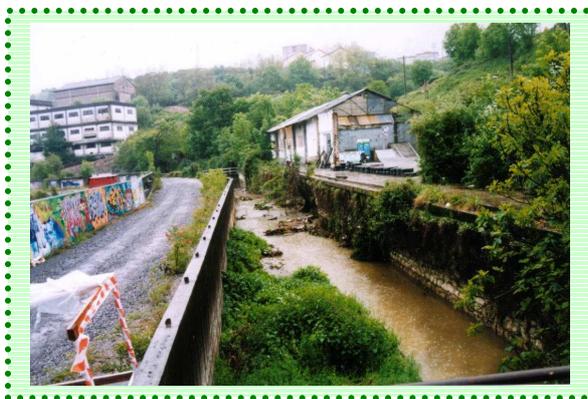
FOTO 7. El río canalizado a lo largo de la unidad 5 y 6.

A partir de la unidad **5**, el río está totalmente canalizado en las 2 márgenes e incluso al final de la zona **5**, está soterrado, al pasar por debajo de las antiguas fábricas de Luzuriaga, hoy ya en gran parte derruidas. Por otro lado, no hay construcciones asociadas a la gestión del agua, aunque hay una piscina-balsa en el Bº Molinao, con la finalidad de recoger los lixiviados del vertedero, para su tratamiento posterior en la futura EDAR de Loyola. Ésta fue construída hace un año y todavía no ha entrado en funcionamiento.

En ambas unidades, **5** y **6**, la llanura de inundación está ocupada por fábricas, zona industrial y el distrito de Pasai Antxo y el Bº Molinao.

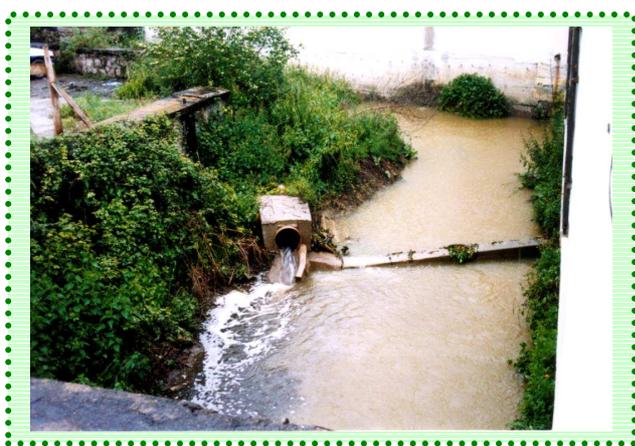
FOTO 12. Una de las corrientes analizadas en la unidad 5; colector de lixiviados del vertedero de R.S.U. de San Marcos.

El oxígeno disuelto presenta niveles bastante aceptables en todas las corrientes, excepto en la tubería 3 de la unidad 5, cuyos resultados son de anoxia y por tanto imposible realizar la vida. Por ello su aporte al río Molinao no es nada beneficioso, por la carga contaminante que llevará asociada y que impide que haya oxígeno en el agua. Un dato más que nos indica el estado de los lixiviados del vertedero de R.S.U. de San Marcos cuando llegan al cauce del río.

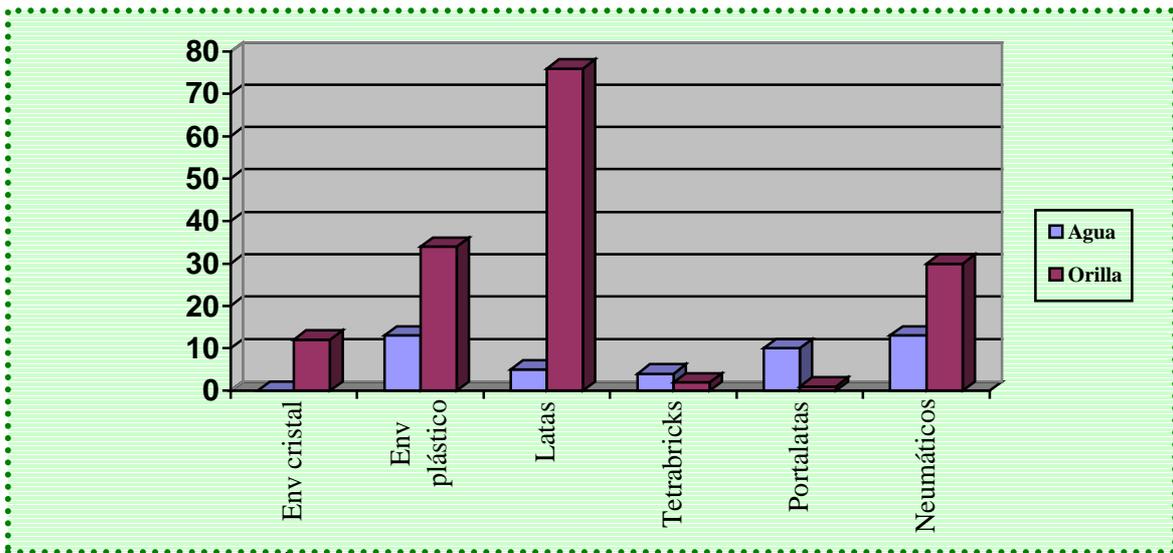
En cuanto a este tipo de residuos, se puede decir que las unidades más sucias son la **5** y **6** por presentar envases de cristal y de plástico, latas y anillos portatalas además de tetrabriks en la **6**. Esto es debido a la presión humana que sufren estas 2 zonas ya que hay muchas pequeñas industrias, aparte del abandono o vertido de estas basuras, que es más acusado por el aspecto de desidia y desinterés de las Administraciones, en algunas áreas de estos tramos por la presencia de ruinas industriales ya comentadas anteriormente en otros apartados. (Ver **GRÁFICA 1**).

GRÁFICA 1. Envases y portatalas en Molinao Erreka.

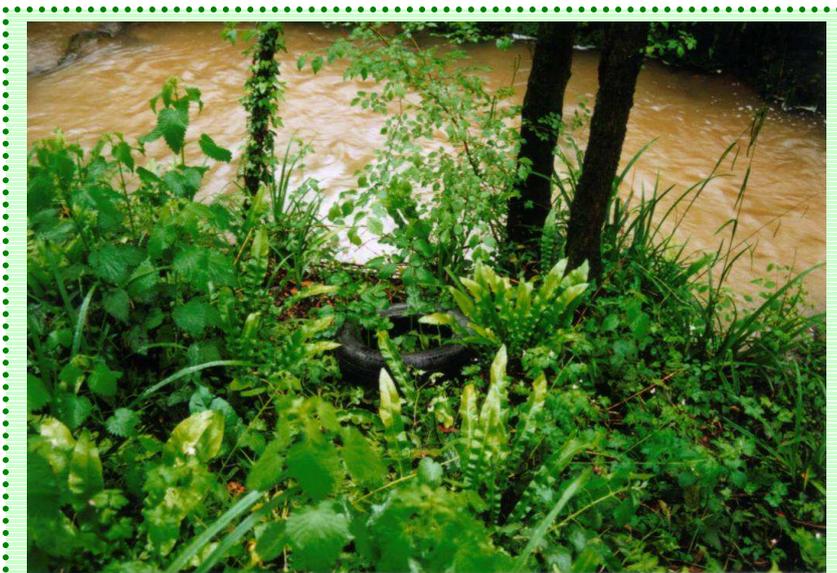
FOTO 16. Neumático en la orilla, unidad 3.

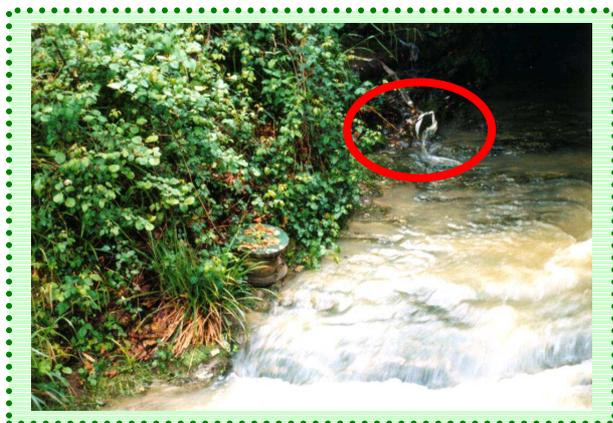
FOTO 17. Plásticos en el río, unidad **5**.

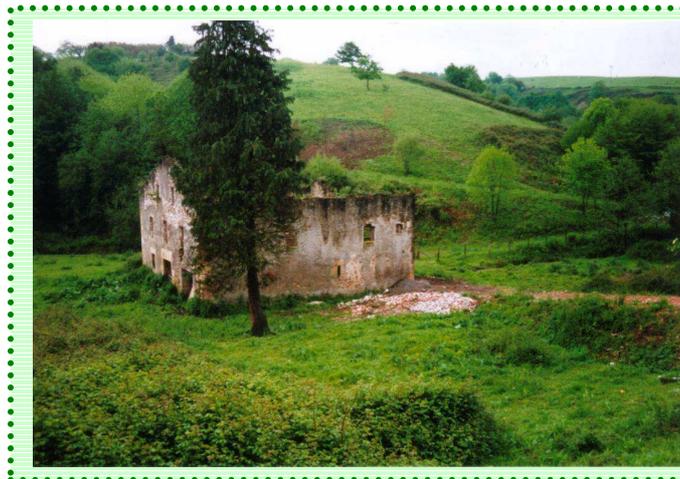
FOTO 18. Caserío Galentene, unidad 1, al lado
vertedero incontrolado.

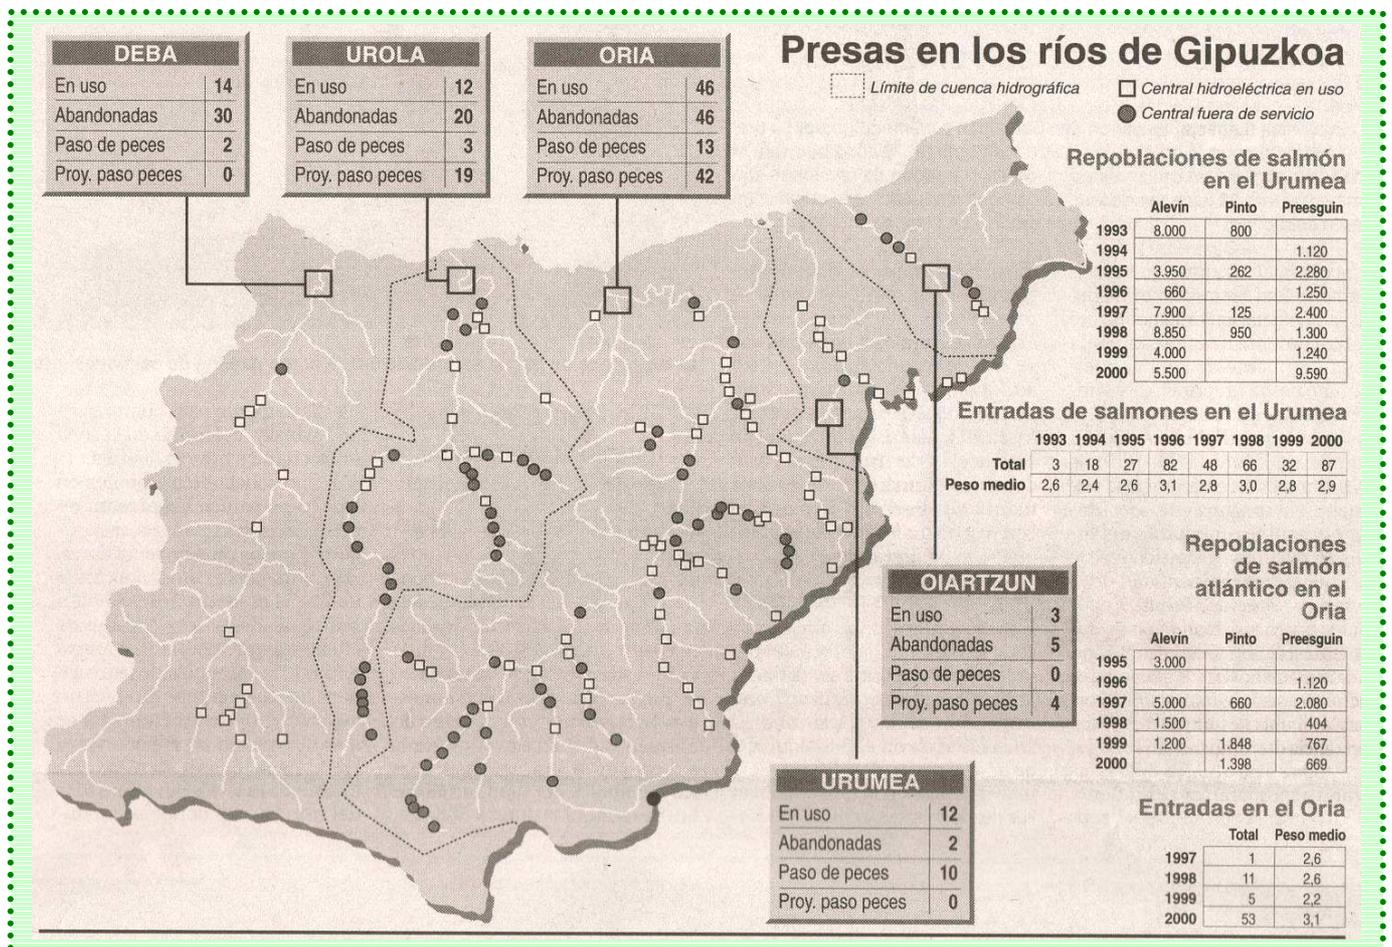
ESQUEMA 4. Presas en los ríos gipuzkoanos.
