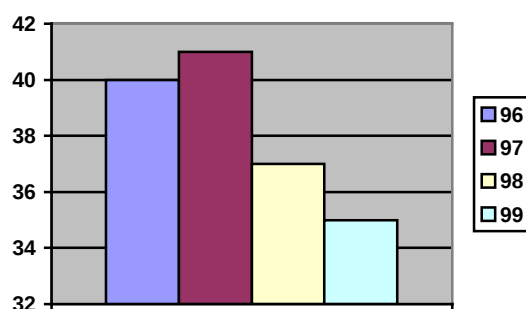
**GRAFICA 5. Puntuación de Ibaialde '96, '97, '98 y '99.**

- Hay zonas del río en las que el acceso es peligroso debido a que hay barrancos o la pendiente es muy inclinada y además el valle, en esas zonas, es muy estrecho.
- En comparación con años anteriores, la puntuación obtenida por el río ha descendido ligeramente. (Ver **GRÁFICA 5**).

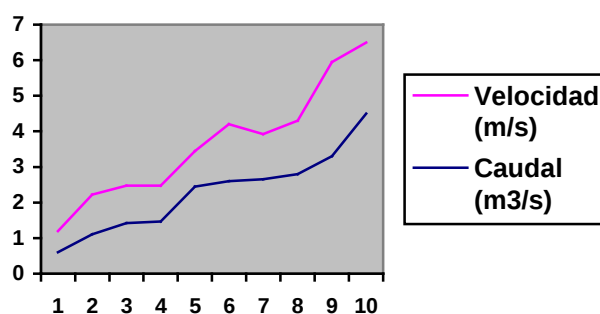
**GRAFICO 6.**

- El caudal aumenta a medida que el río se dirige hacia la desembocadura, tomando entre 0,6 y 4,5 m<sup>3</sup>/seg. La velocidad media del río es 1,38 m/seg. y también va en aumento aunque es bastante similar en el tramo de las unidades 2 a la 8. (Ver **GRÁFICA 6**).
