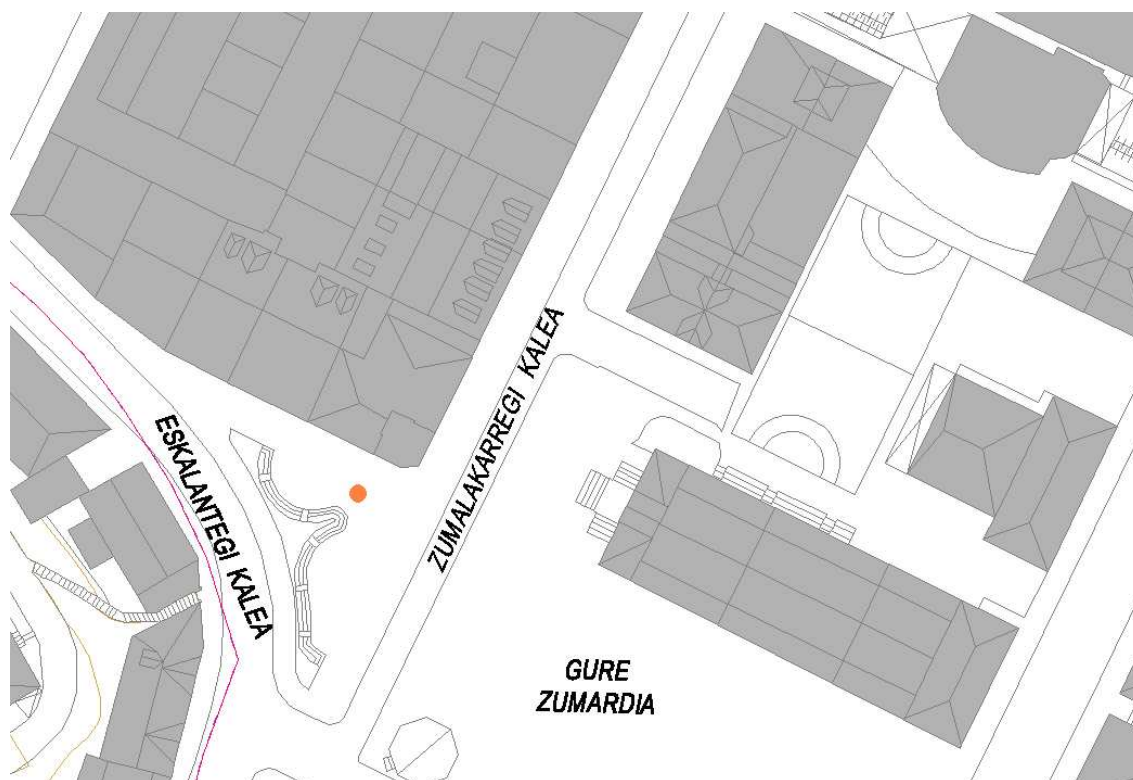
Plano fuente 1 (P. Antxo)

Esta fuente se encuentra ubicada en una zona recreativa moderna acorde con su estilo. En ella podemos hallar árboles y algún jardín.

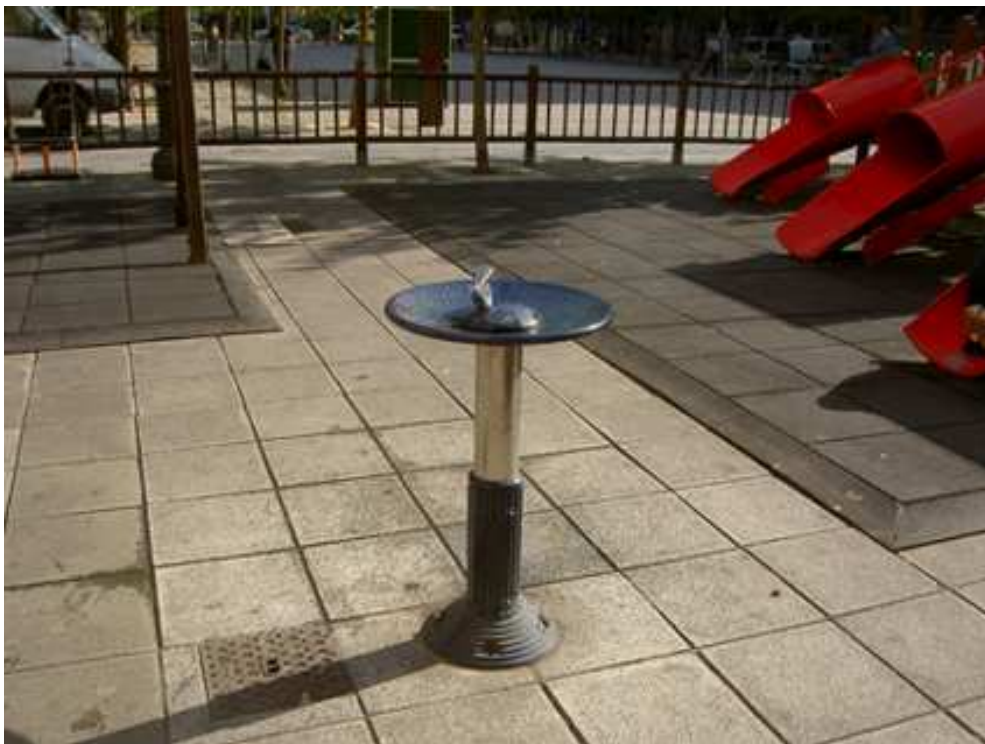
Se ha considerado esta fuente peligrosa por varios aspectos. Como consecuencia de lo anterior, el agua cae al suelo y puede provocar que los usuarios de ella resbalen y su ubicación dentro de la zona recreativa no es la más correcta ya que está en medio del parque infantil sin ningún tipo de protección y los niños jugando pueden chocarse.

**FOTO 1.** Fuente 1. La fuente y el entorno.

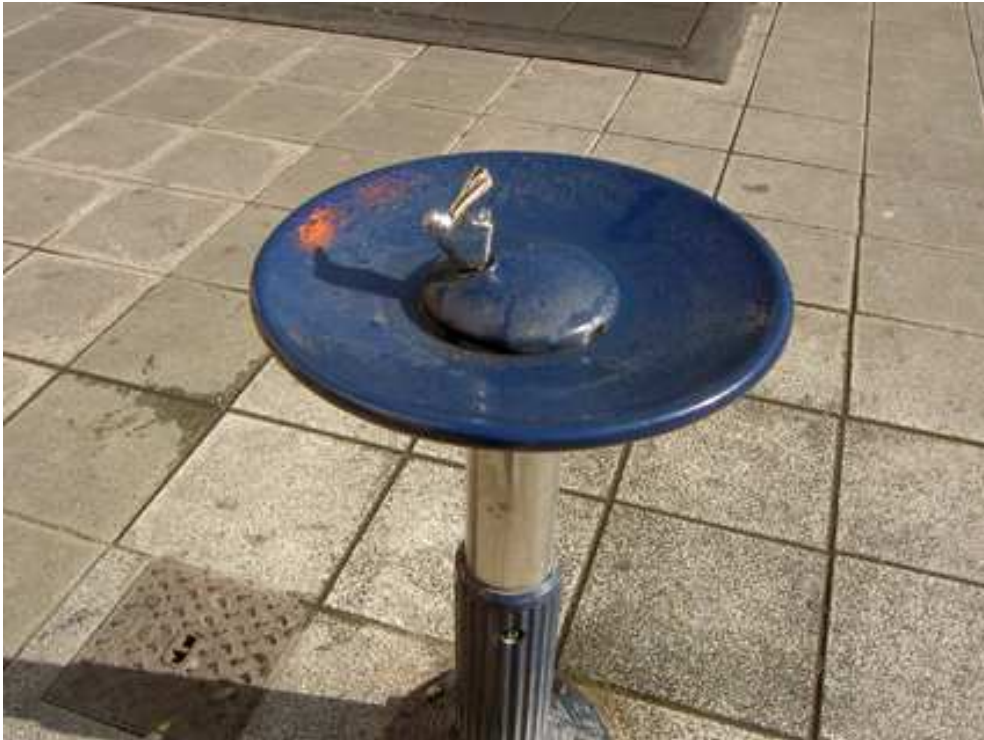
La dirección del agua es muy mala ya que al ir hacia arriba depende mucho del viento. También el desagüe debido a esto y a la falta de limpieza no cumple bien su función en esta fuente.

**FOTO 2.** Fuente 1. Desagüe y grifo de la fuente.

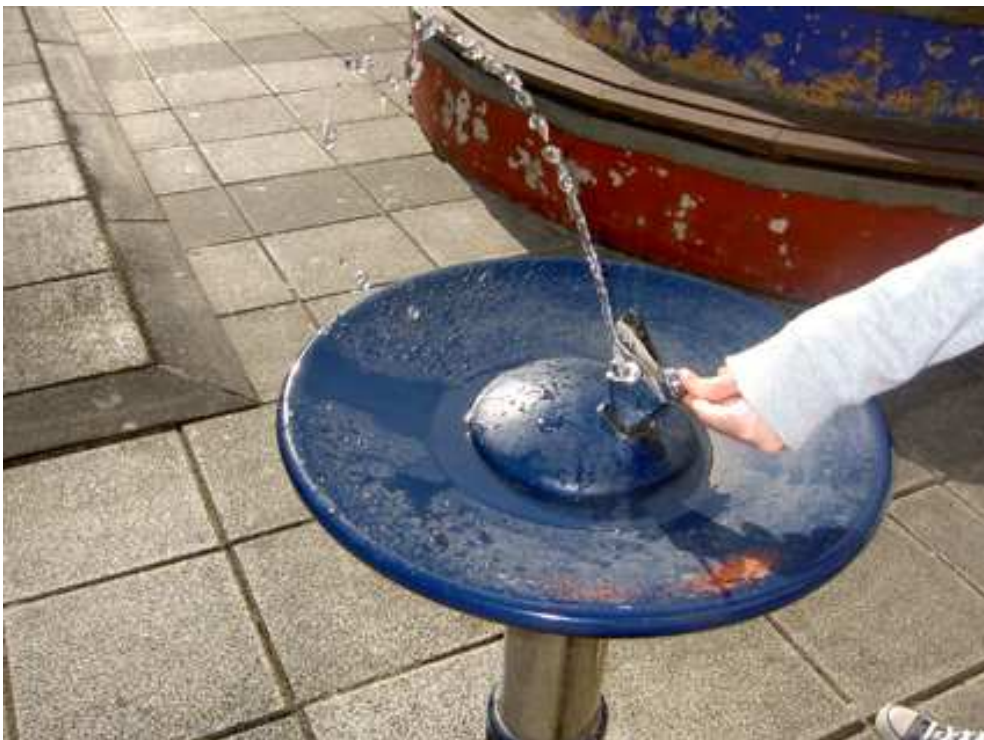
**FOTO 3.** Fuente 1. La fuente en funcionamiento.

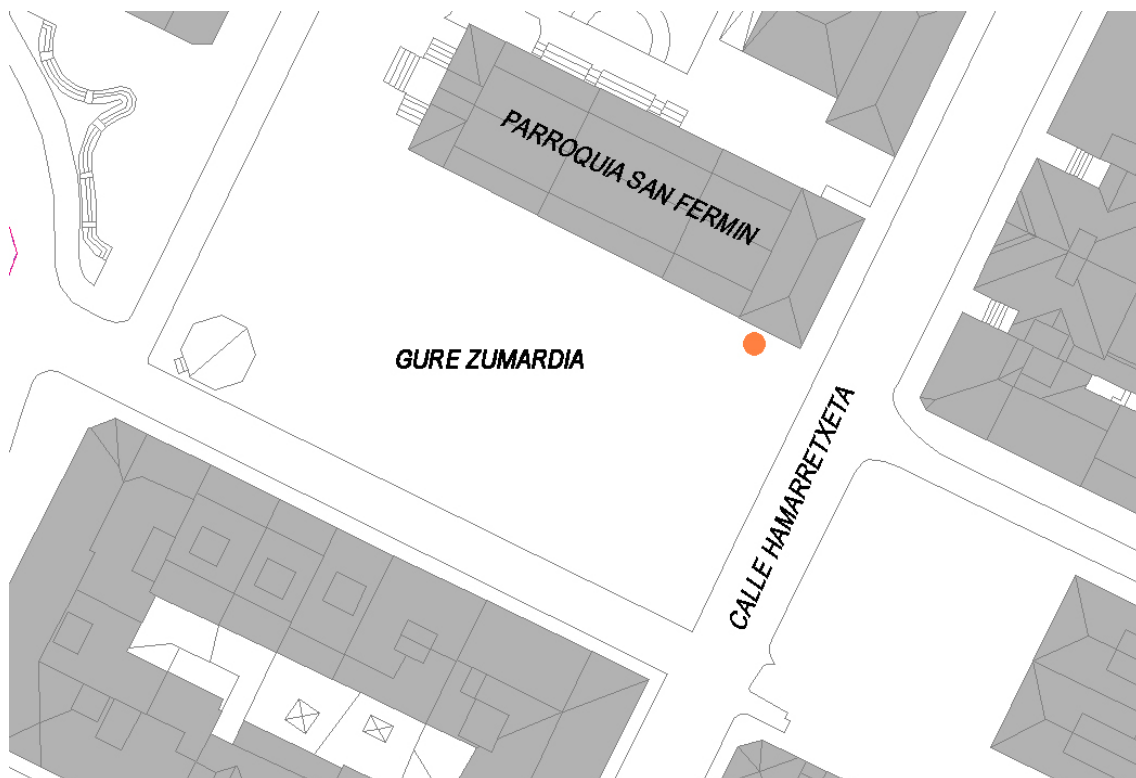
**Plano fuente 2 (P. Antxo)**

Se ha hallado esta fuente en una plaza acorde con su estilo clásico. La plaza posee numerosos árboles.

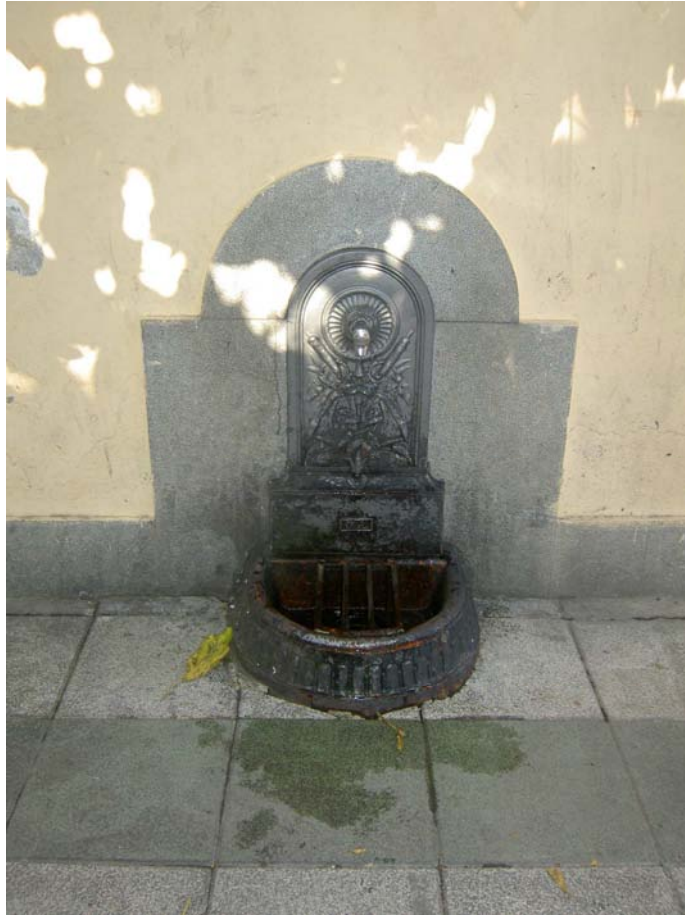
Su accesibilidad y dirección del agua son muy buenos y el desagüe cumple bien su función. Con ello se reduce el riesgo de peligrosidad que no está provocado por ningún otro elemento.

**FOTO 2.** Fuente 2. Imagen completa de la fuente.

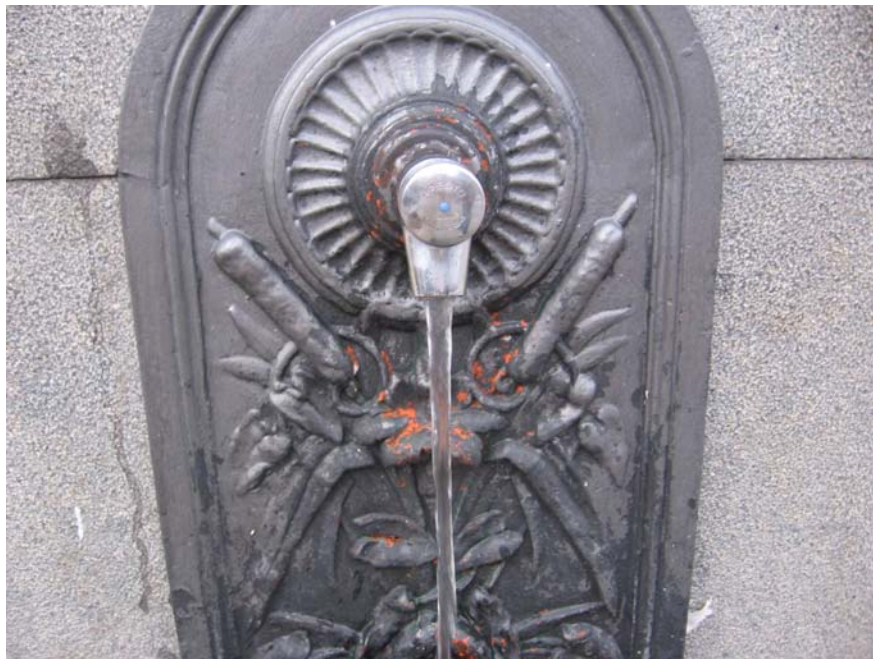
La fuerza del agua y el caudal son adecuados aunque la duración de la caída del agua tras soltar el botón es bastante larga.

**FOTO 3.** Fuente 2. Detalle del grifo de la fuente.

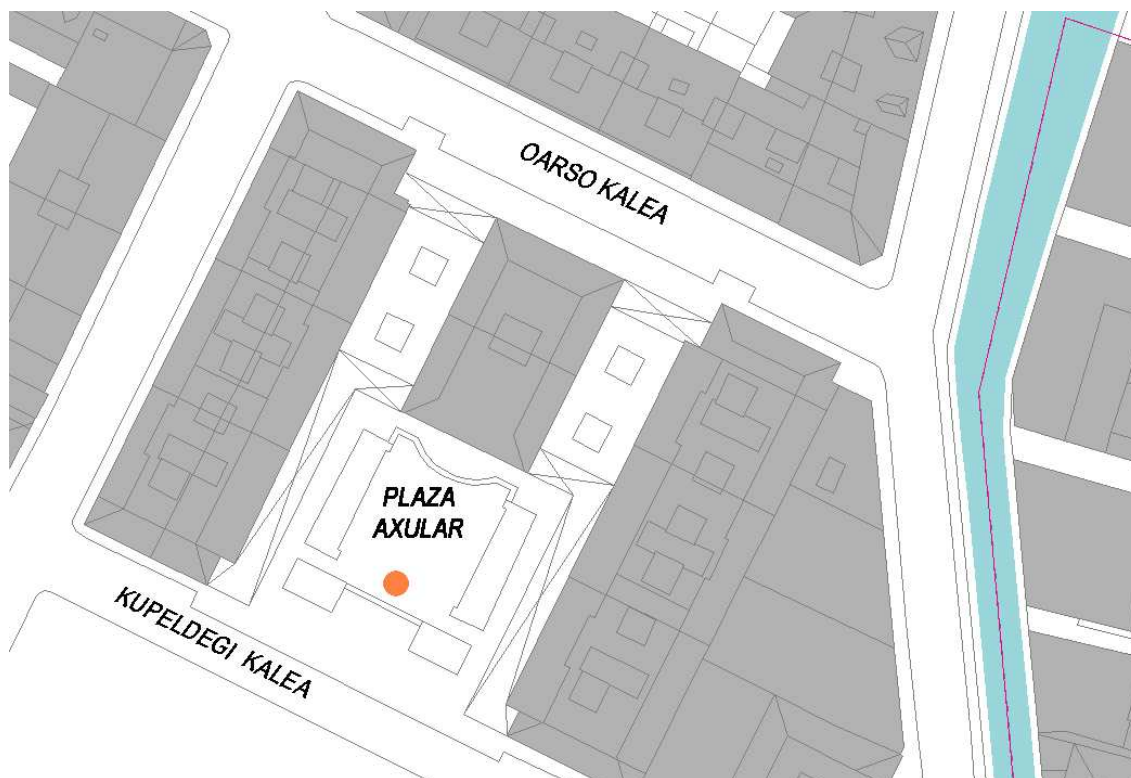
**Plano fuente 3 (P. Antxo)**

Esta fuente está situada en una plaza del distrito de Pasai Antxo. Además de una zona recreativa infantil hay varios jardines alrededor.

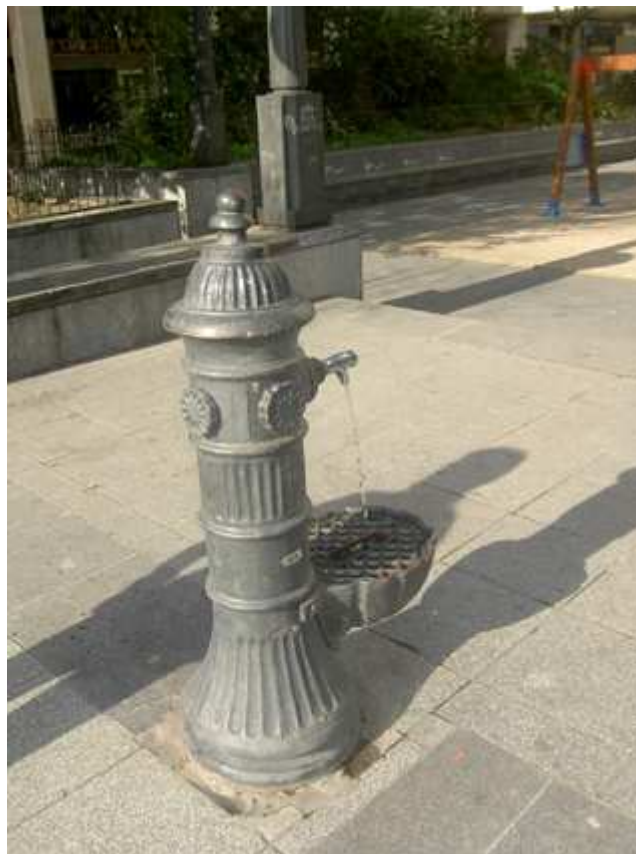
**FOTO 1.** Fuente 3. La fuente en su entorno.

Su estilo es clásico y se encuentra en un entorno moderno, pero no contrasta demasiado.

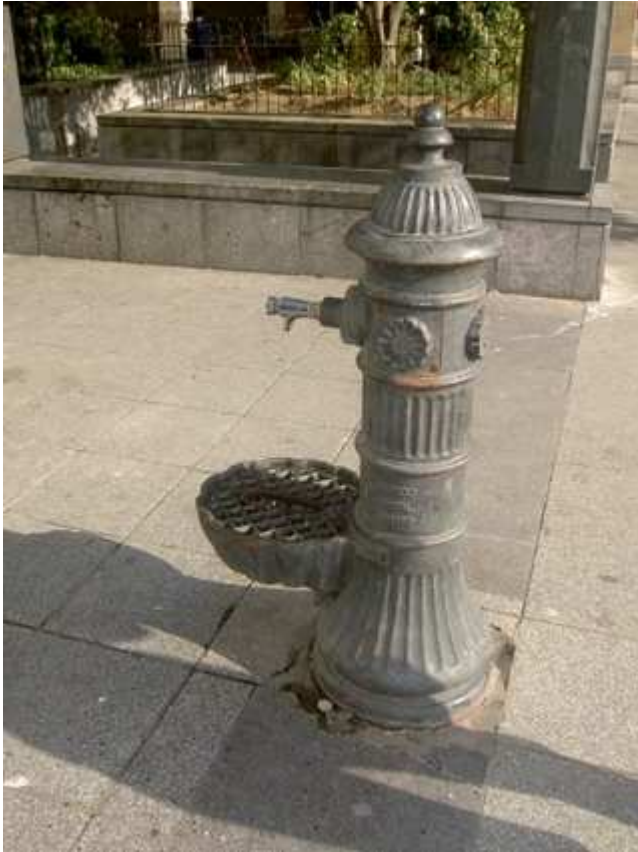
El desagüe está elevado a 21 cm del suelo y en él se encuentra cierta suciedad por lo que la característica referida a la limpieza aparece como mala.

**FOTO 2.** Fuente 3. Lateral de la fuente.

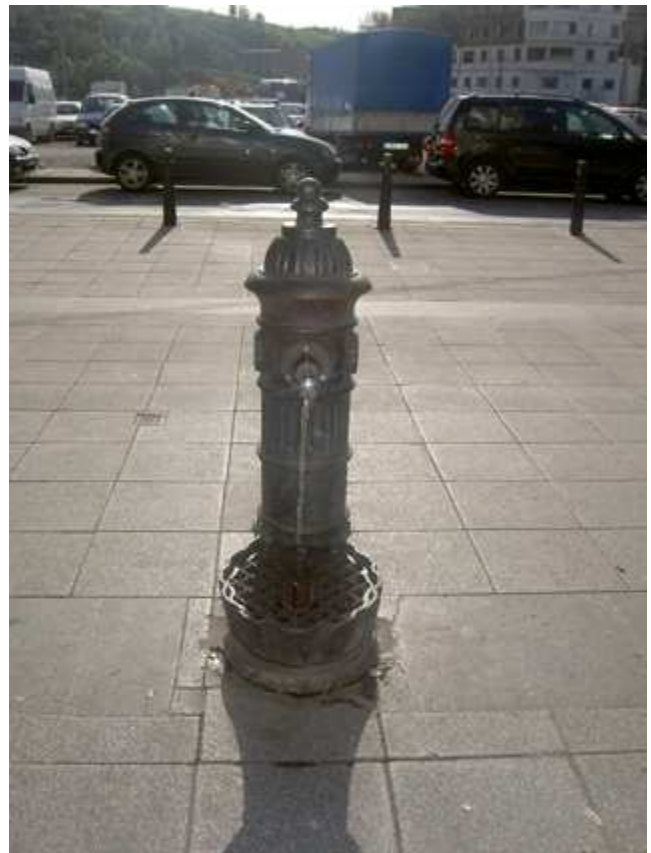
La fuente es accesible para niños y adultos gracias a que su altura y forma son correctas.

**FOTO 3.** Fuente 3. La fuente en funcionamiento.

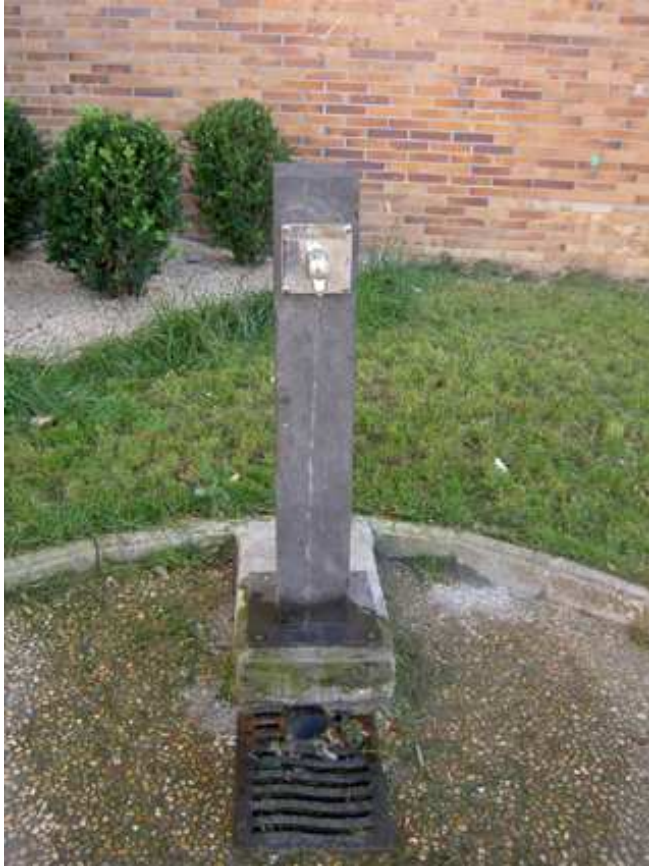
Esta fuente con pulsador y desagüe y fuerza de agua adecuados, es muy accesible para personas, tiene una buena limpieza y no es peligrosa.

El tiempo que tarda en dejar de expulsar agua tras soltar el botón es bastante elevado. Este tal vez sea el único aspecto negativo de cierto valor que se debe tener en cuenta para mejorar sus puntuaciones.

**FOTO 2.** Fuente 4. La fuente en funcionamiento.

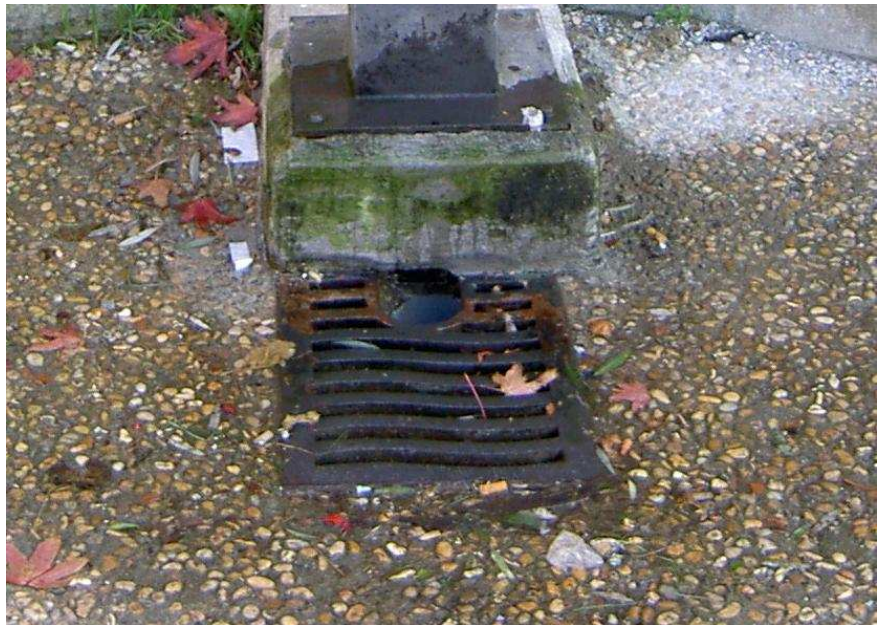
**FOTO 3.** Fuente 4. Detalle del desagüe.
