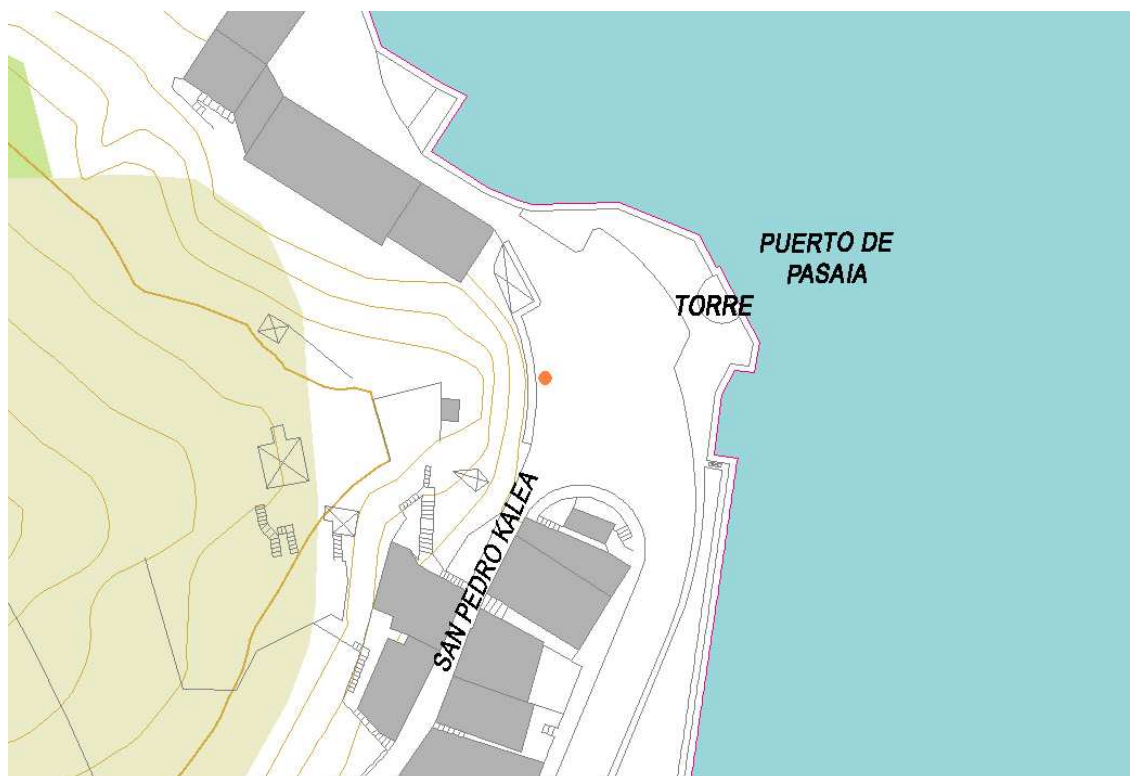
Plano fuente 1 (Pasai San Pedro).

Se encuentra pegada a una pared rocosa, y habría que destacar los distintos elementos decorativos que hay a su alrededor, como una virgen y varias velas a lo largo de la pared.

Respecto a la accesibilidad, habría que señalar que el entorno no facilita el acceso, y por otra parte, que el desagüe circular posee un diámetro muy amplio, lo cual dificulta aún más su uso.

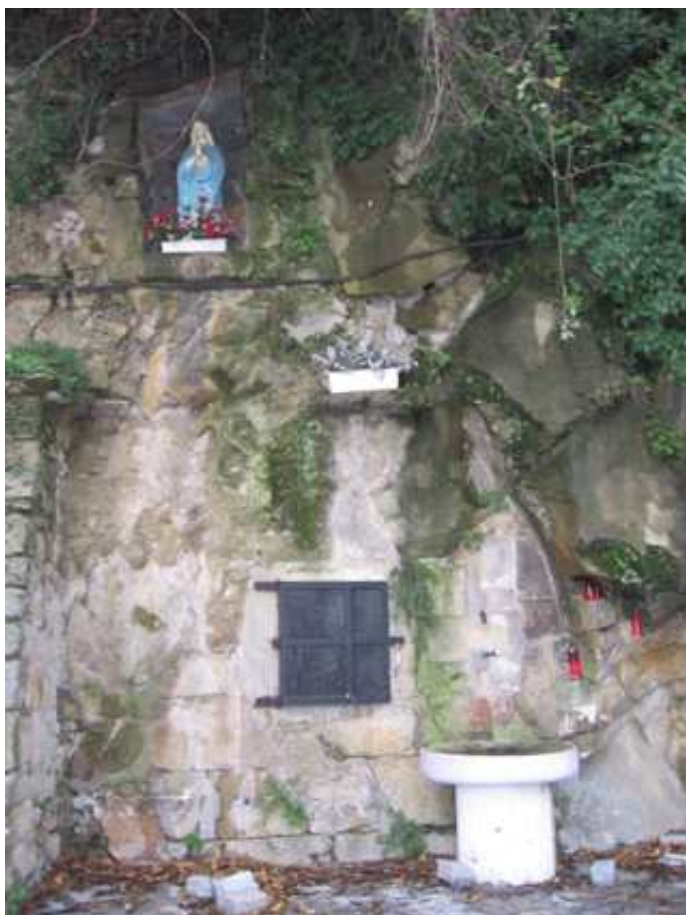
FOTO 1. Fuente 1. La fuente completa y su entorno.

En cuanto al entorno, tiene bastante suciedad, por un lado hay bastantes hojas debido a la vegetación y a la época del año; y por otro lado, hay varios restos de obras de construcción.

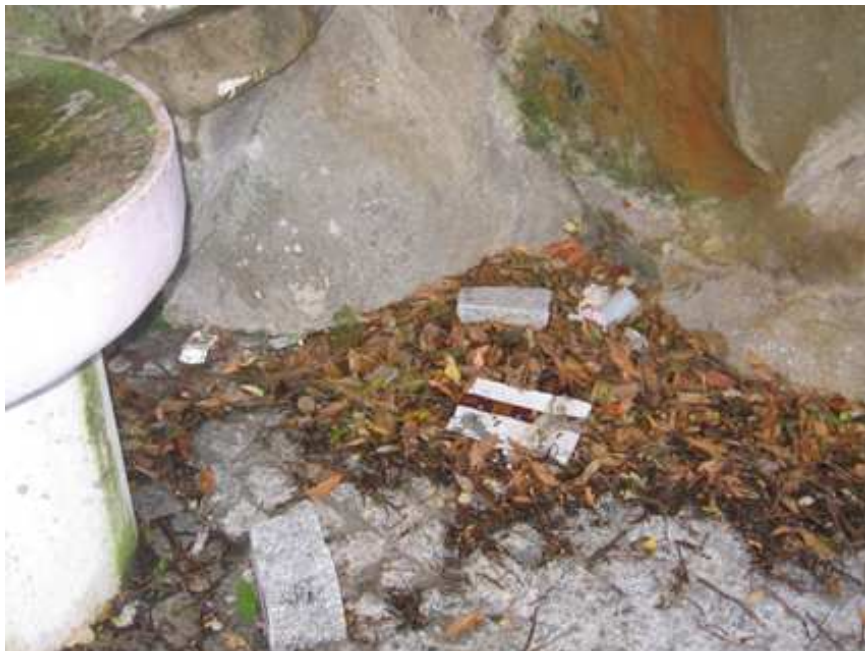
FOTO 3. Fuente 1. La suciedad alrededor de la fuente.

Debido a esos restos de las obras de reurbanización de toda la zona, se considera que se podría causar algún tipo de accidente, y por tanto existe cierto peligro en cuanto a este aspecto se refiere.

El desagüe además de ser demasiado amplio como se ha comentado anteriormente, tiene bastante suciedad, debido en parte al uso.

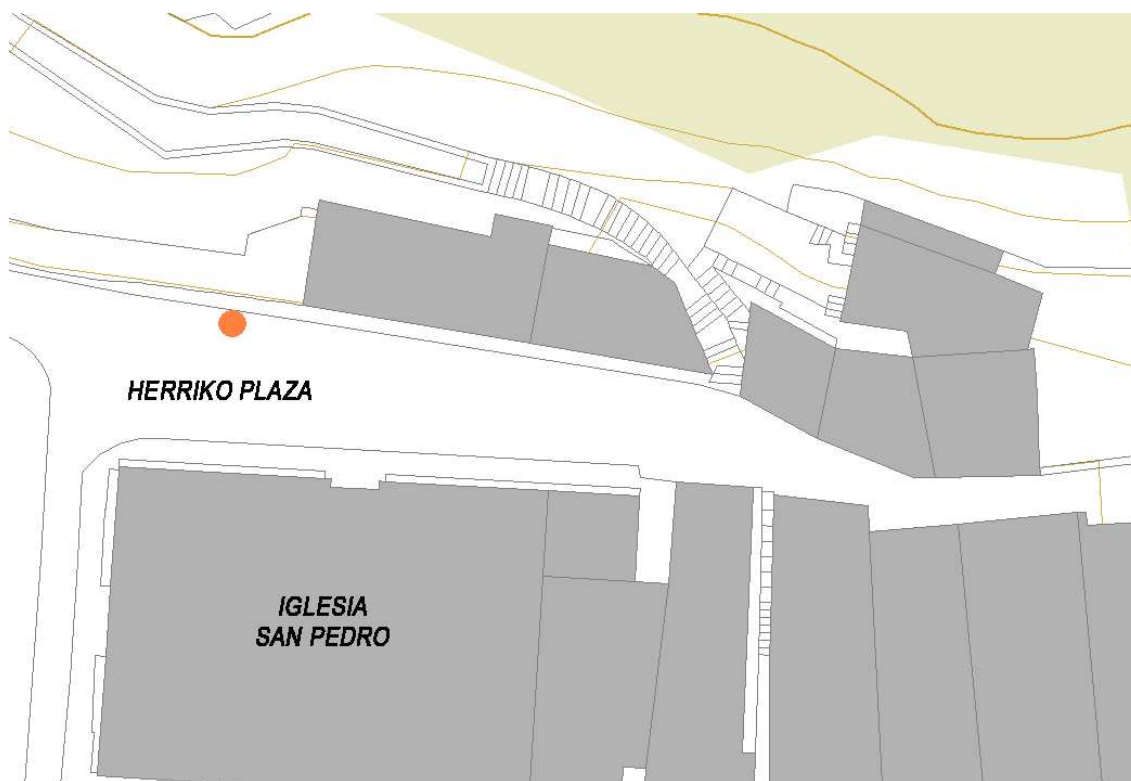
Plano fuente 3 (Pasai San Pedro).

La fuente se encuentra ubicada junto a la iglesia de San Pedro, y es de estilo clásico, acorde con el entorno.

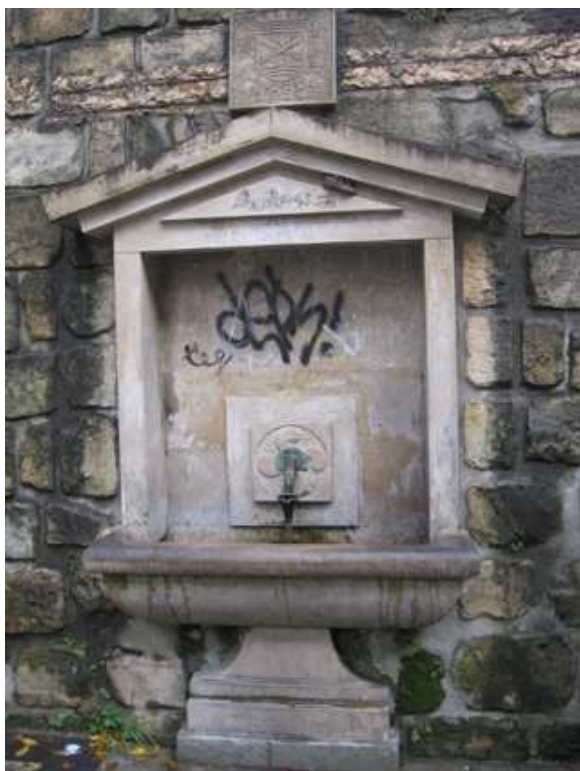
FOTO 1. Fuente 3.
Vista general.

En cuanto a la limpieza se pueden observar varias pintadas en el frontal de la fuente, que dañan la imagen de esta.

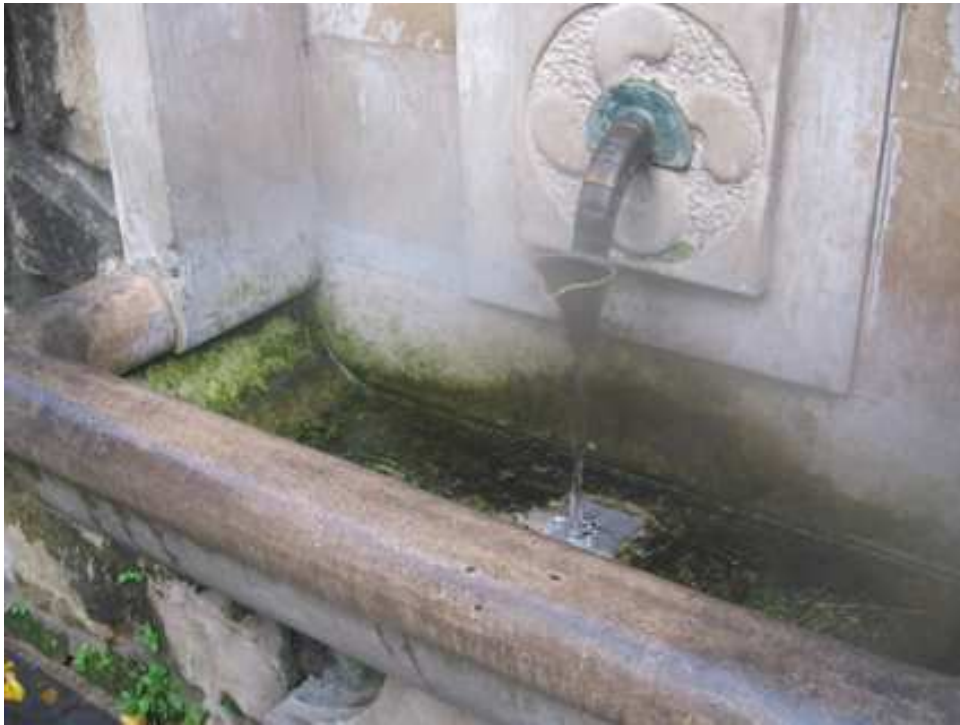
FOTO 2. Fuente 3. Vista de la fuente más cercana, desde la que se pueden apreciar el grifo y el desagüe.

Respecto a sus características físicas habría que mencionar, el funcionamiento del grifo. De la fuente no deja de caer agua constantemente, porque el grifo no tiene ningún tipo de sistema para hacer que el agua no continúe cayendo.

Por otro lado, la especie de tubo que hace la función de grifo, tiene dos orificios de salida para el agua, uno en la parte inferior y el otro un poco más arriba. Esto es debido a que para hacer un uso correcto y más cómodo de la fuente se debe colocar la mano en la parte inferior, para que el agua salga por arriba y sea más cómodo beber agua.

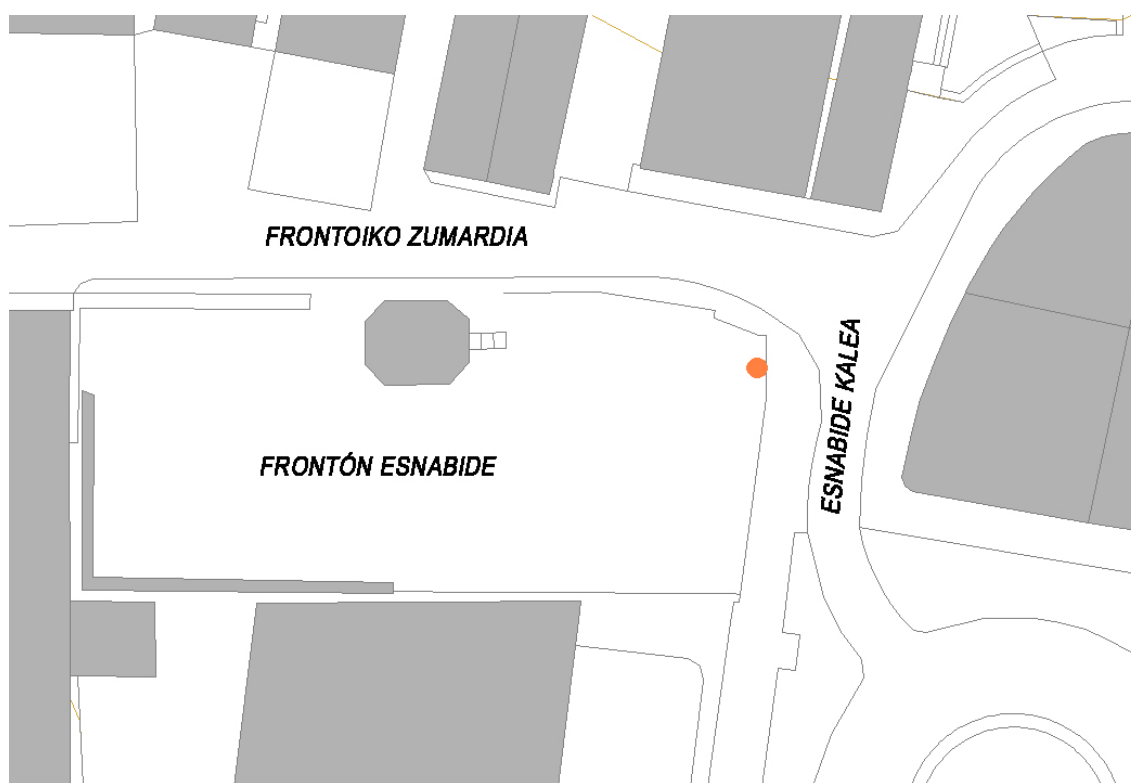
Plano fuente 4 (Pasai San Pedro).

Se encuentra en una zona recreativa frecuentada por niños, además hay un frontón. Se encuentra pegada a la pared, pero en uno de sus lados hay una papelera demasiado cerca puede dificultar el acceso a la fuente.

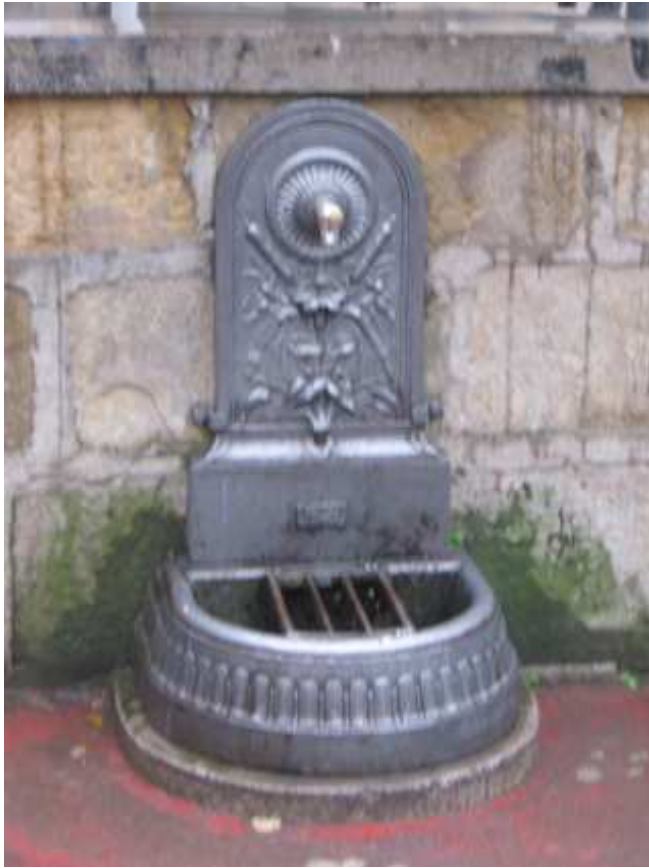
FOTO 2. Fuente 4.
La fuente.

Por otro lado, la altura de la fuente teniendo en cuenta su ubicación, se considera que es la adecuada, porque esta puede ser muy frecuentada por los niños pequeños.

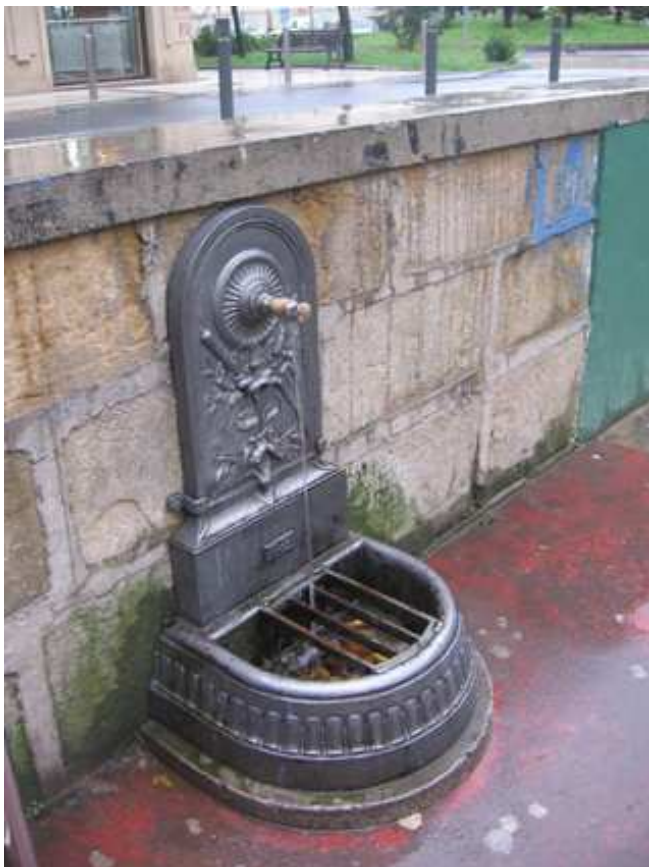
FOTO 3. Fuente 4.
La fuente en
funcionamiento.

Respecto al grifo habría que comentar como aspecto positivo, que una vez soltado deja automáticamente de echar agua, por lo tanto no hay pérdida innecesaria de agua.

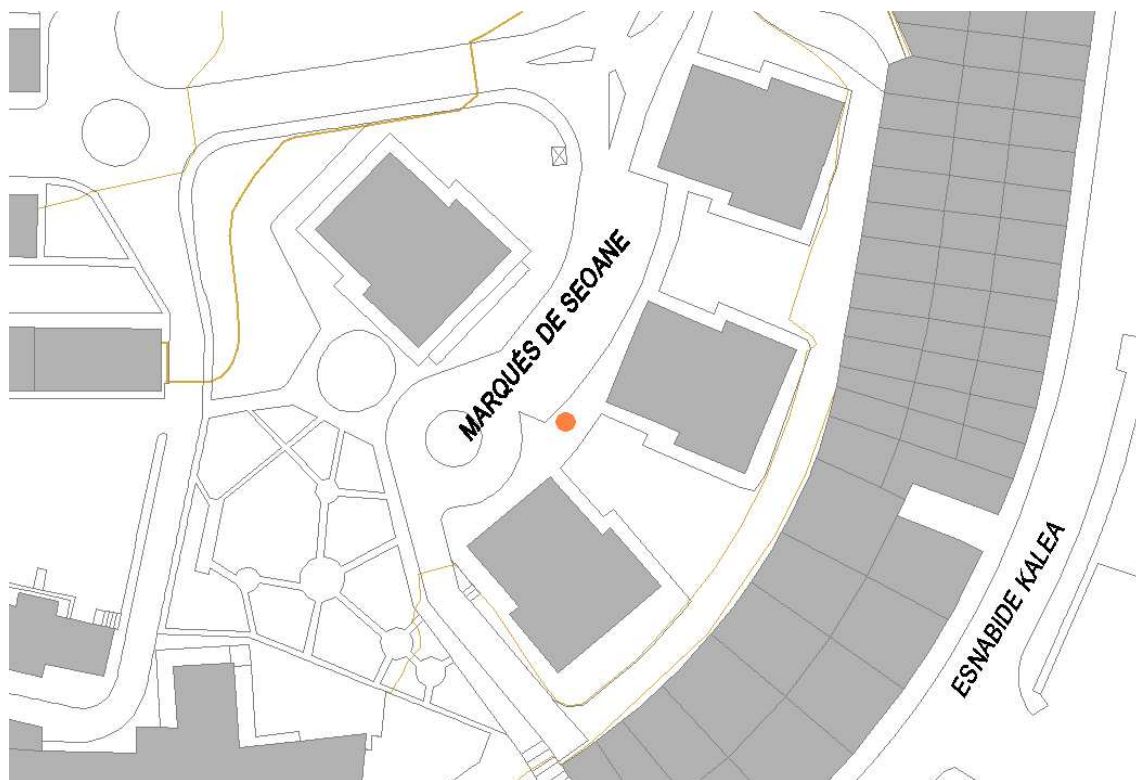
Plano fuente 5 (Pasai San Pedro).

Se encuentra ubicada en una plaza de estilo moderno, que es de reciente construcción, ya que a principios del 2006 se realizaron obras de reurbanización.

Es de estilo moderno acorde con el entorno, pero habría que comentar que es un poco alta, ya que el grifo está a 1,20m de altura y teniendo en cuenta que justo a su lado hay una zona recreativa para niños pequeños, consideramos que el grifo tendría que estar un poco más bajo.

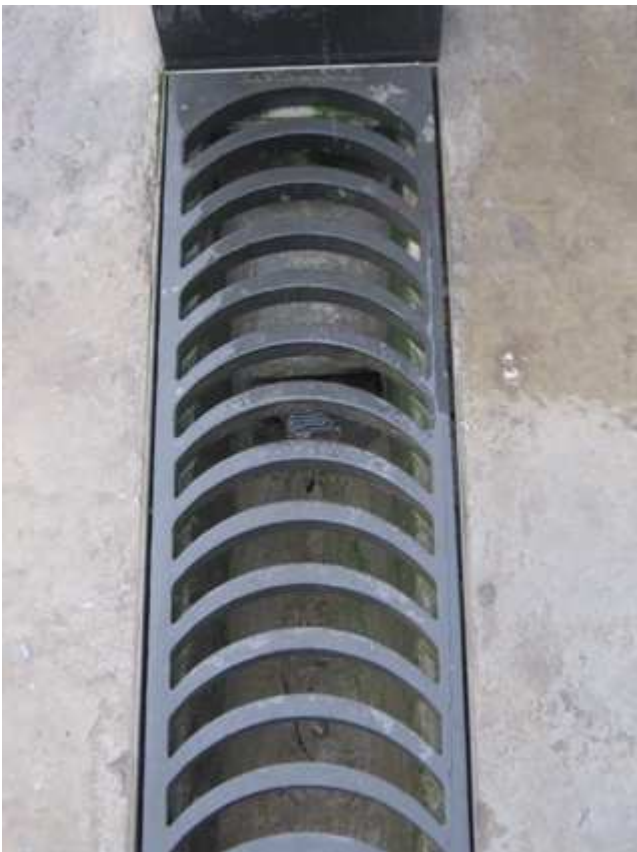
FOTO 3. Fuente 5.
El desagüe de la
fuente.

Respecto al desagüe habría que destacar que está al ras del suelo y mide 1m de largo, por lo que es completamente adecuado, además de no tener ningún tipo de suciedad.

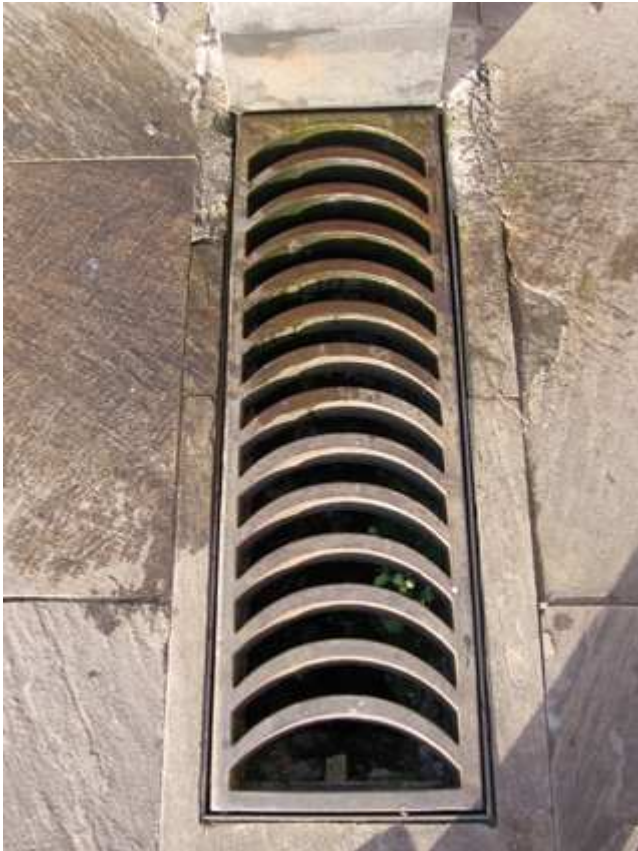
FOTO 3. Fuente 6.
El desagüe de la
fuente.

Respecto a la limpieza ésta es bastante buena aunque se puede observar algo de suciedad en el fondo del desagüe. De todas formas esto no parece afectar al funcionamiento del mismo.

Habría que comentar como aspecto positivo que el desagüe al estar al ras del suelo, no reviste peligro de tropezar. Además al encontrarse la fuente un poco apartada de la zona recreativa, tampoco hay riesgo latente de resbalar.

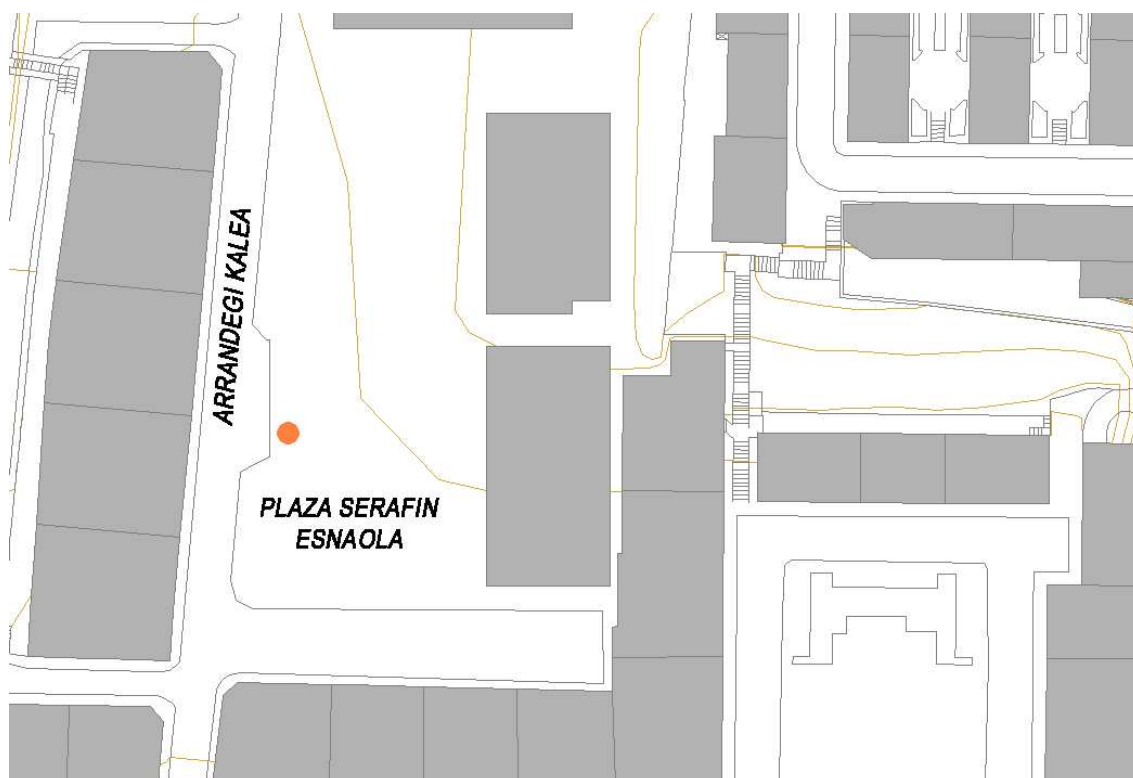
Plano fuente 7 (Pasai San Pedro).

Se encuentra en un extremo de la plaza Serafín Esnaola, la cual posee también otra fuente con las mismas características físicas.

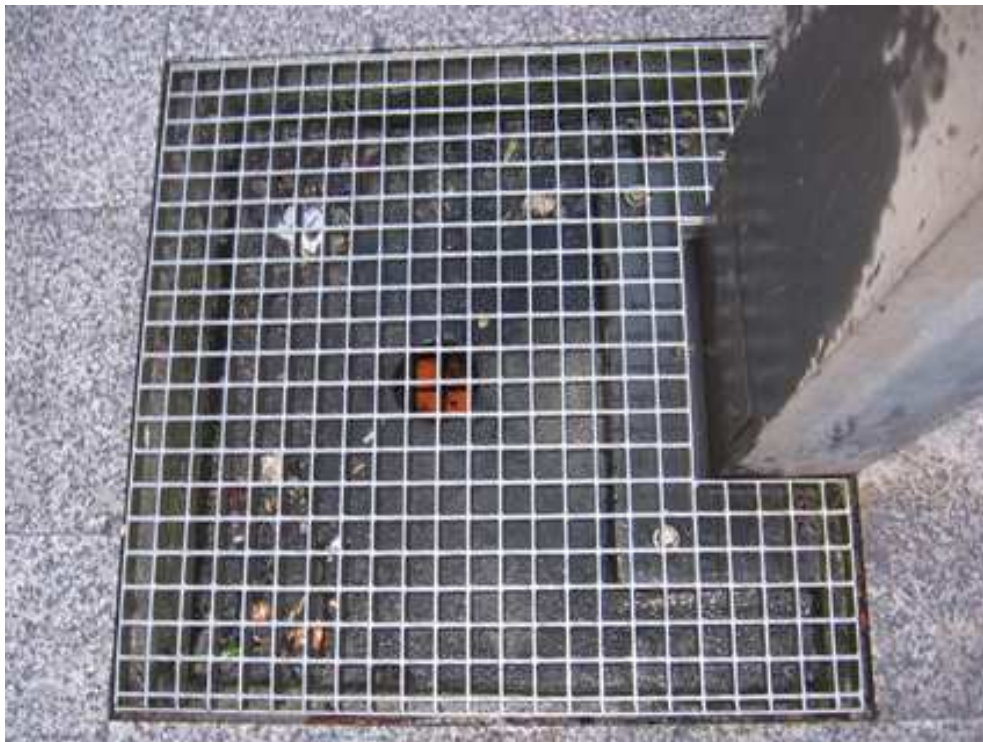
FOTO 3. Fuente 7. El desagüe.

Es de estilo moderno, acorde con el entorno y posee un desagüe al ras del suelo, bastante amplio.

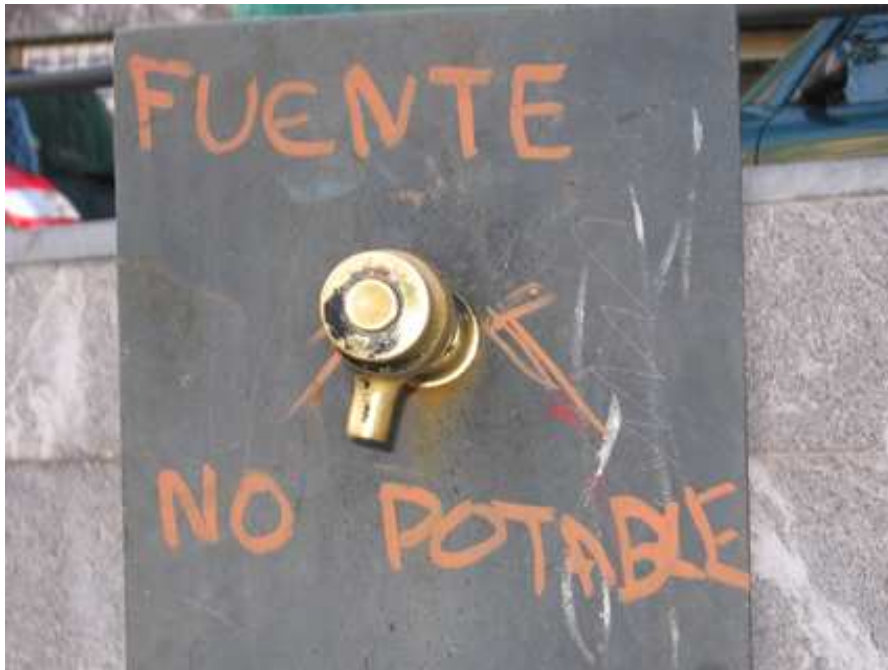
FOTO 3. Fuente 8. Grifo que está torcido y con pintadas.

Pero la limpieza en esta fuente es mala, ya que el frontal se encuentra lleno de pintadas, lo que no da una buena imagen.

Para finalizar con las características de funcionamiento, apuntar que el grifo no está en perfectas condiciones, puesto que se puede apreciar que está un poco torcido, que pierde algo de agua y que se encuentra algo suelto, tal vez consecuencia del acto de vandalismo.

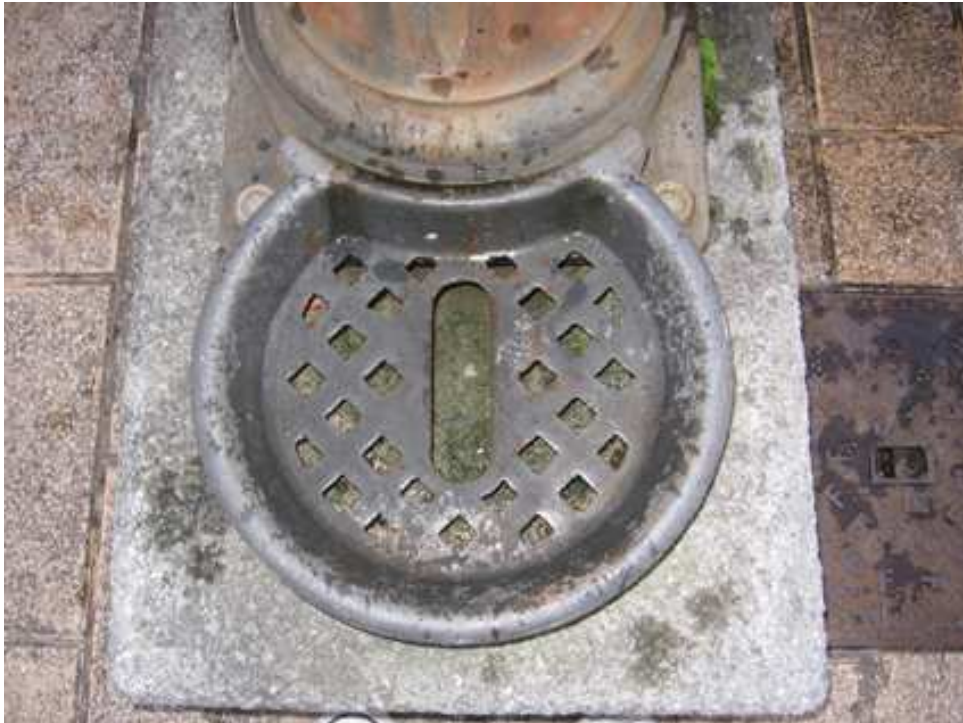
FOTO 3. Fuente 9. Uno de los desagües de la fuente.

En cuanto a los desagües de las dos, se encuentran en la base de cemento y tienen un diámetro de 0,37 m, pero los consideramos inadecuados, ya que pierden agua de su unión con la base.

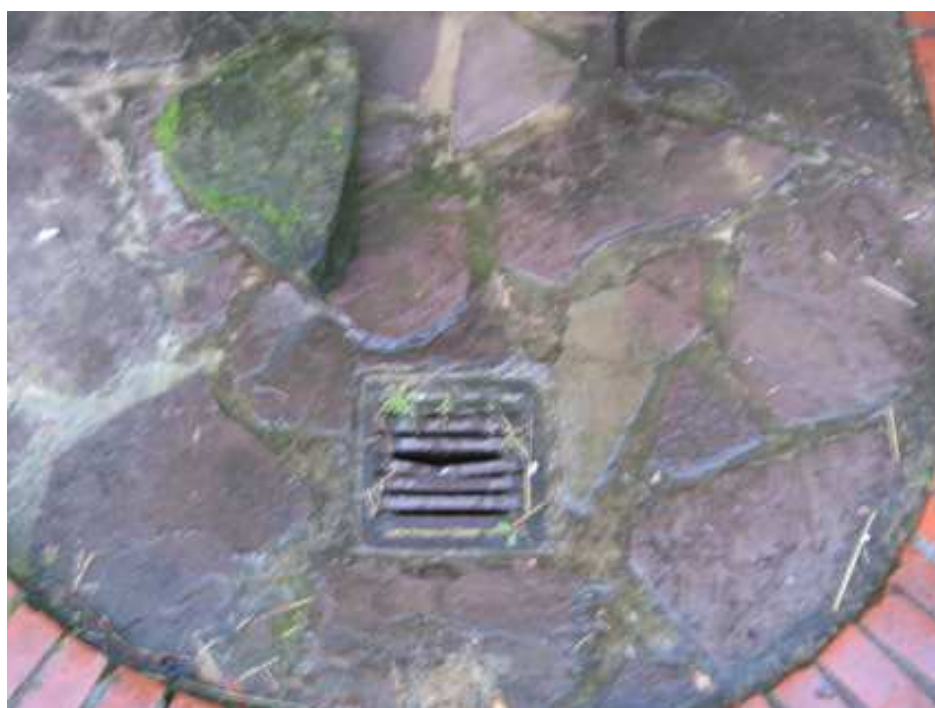
FOTO 3. Fuente 10. El desagüe de la fuente.

En cuanto a su accesibilidad la consideramos regular puesto que debido al gran diámetro del desagüe, para poder hacer uso de la fuente hay que meterse en el.

Consideramos que hay peligro, porque se puede resbalar fácilmente en su base, además de poder tropezar fácilmente.
