El trabajo presente trata sobre la calidad del agua de las fuentes y manantiales existentes en los montes, ya que al estar en un entorno apartado del centro de ciudad, creemos que no se le da la suficiente importancia y no siguen el mismo control de calidad. La siguiente investigación ha sido elaborada por 2 alumnas de La Anunciata Ikastetxea, 1º de Bachillerato por la rama de ciencias, con la ayuda de nuestro coordinador y profesor de Biología.

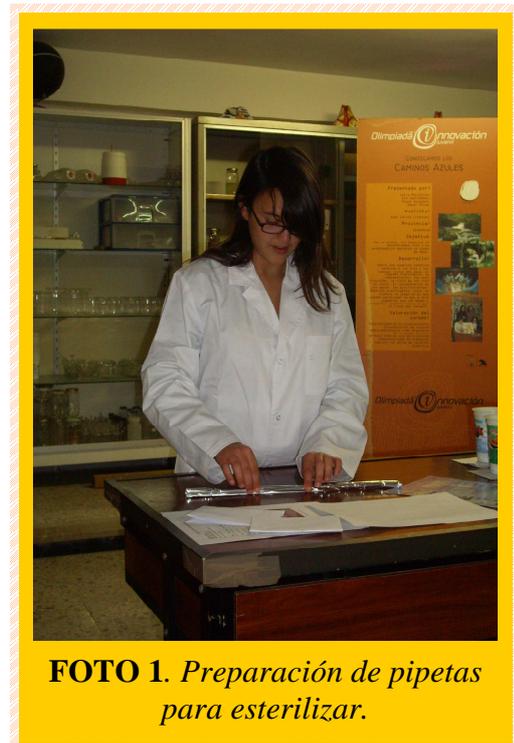
FOTO 1. *Preparación de pipetas para esterilizar.*

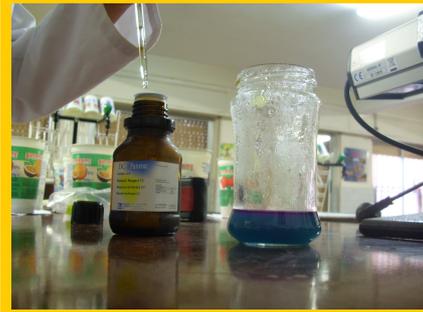
Ha sido muy importante el estudio de coliformes totales, ya que un agua controlada no debería tener la presencia de estos. Además se ha efectuado la prueba de Kovacs para determinar la presencia de *E.coli*. Con todos estos datos se han comentado e interpretado los resultados de cada fuente.

FOTO 2. *El aro rojo indica la presencia de **E.coli**.*
