1. CARACTERÍSTICAS DE LAS ZONAS DE MUESTREO.

Molinao Erreka es un afluente de 3 km aproximadamente de longitud, que pertenece a la cuenca del río Oiartzun. Nace muy cerca de la desembocadura por lo que la pendiente del cauce es muy pequeña. Sus aguas desembocan en la Bahía de Pasaia.

2. ESTUDIO FÍSICO-QUÍMICO.

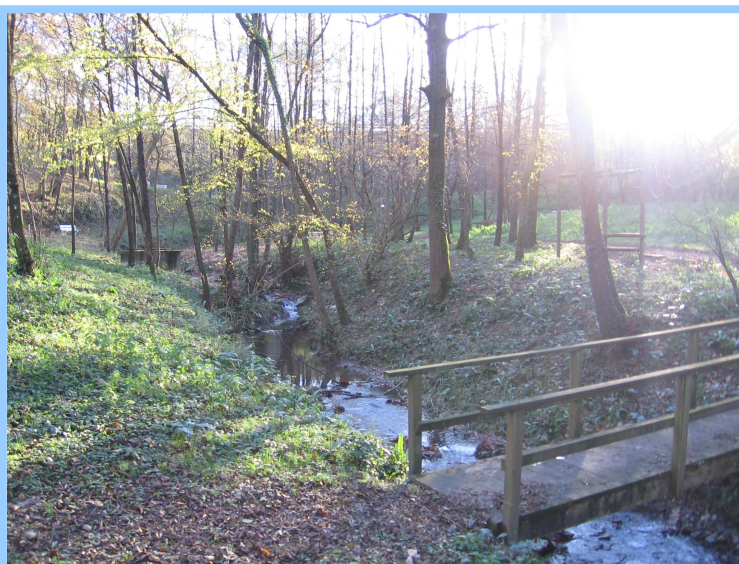
En cuanto a las características físicas, el río en este punto tiene: una anchura de entre 2,5 y 5 m, una profundidad inferior a 0,5 m. y la velocidad del agua también es inferior a 0,5m/s. El valle, en esta zona que corresponde al curso medio, tiene forma de U. Por otro lado, el lecho está compuesto de rocas y cantos rodados aunque el lecho aparente solo aparece en la margen derecha siendo menor de 2m.

FOTO 31. Zona 1 de muestreo.

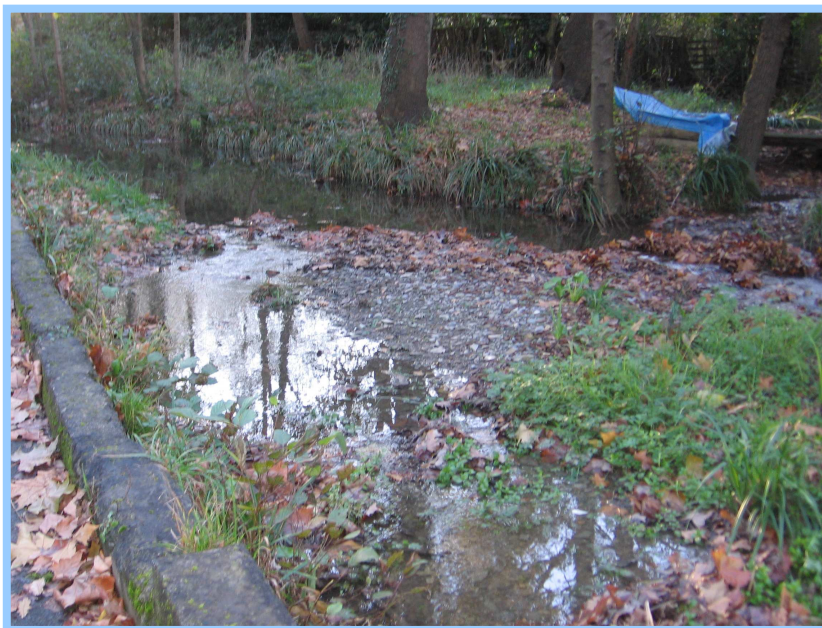
FOTO 32. Zona 2 de muestreo.

urbanísticos El punto se encuentra a 10 m. de altitud, en las coordenadas UTM 30T587428 4796137. La anchura del río es inferior a 2m., con una profundidad menor de 0,5m. y la velocidad inferior a 5m/s. La forma del valle es en forma de U porque pertenece al curso medio del río. El lecho aparente en este punto es de fango y cantos rodados y tiene una longitud menor de 2m. en ambos lados.

El predominio de los matorrales al rededor del río en esta zona hace evidente el mal estado en el que se encuentra. Su presencia es muy alta tanto a un lado como al otro del río. Esto demuestra la influencia del entorno urbano y la pérdida del bosque de ribera, a pesar de que todavía queda una pequeña vegetación en la margen derecha del río.

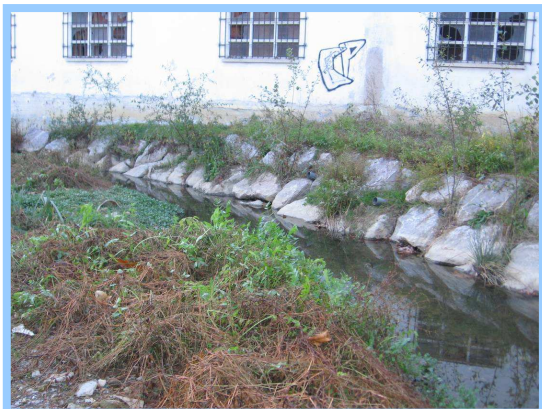
FOTO 33. Zona 3 de muestreo.

En resumen se puede decir que es una zona urbana por lo que el cauce está canalizado con un muro. Además, en este punto se encuentra una presa que carece de canal para peces y que en la actualidad no tiene ninguna función, siendo un auténtico obstáculo para la recuperación piscícola.

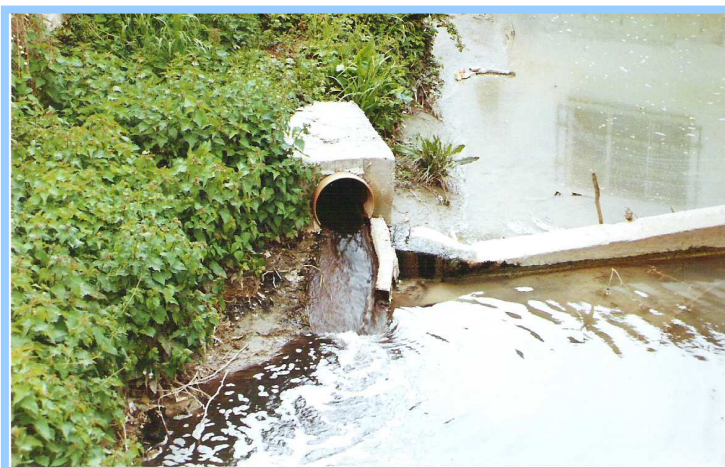
FOTO 34. Interceptor de los lixiviados del vertedero R.S.U. de San Marcos que se vertieron en el pasado en el punto 3 hasta finales del 2005

Debemos recordar nuevamente que hasta finales del 2005 el interceptor de lixiviados del vertedero R.S.U. de San Marcos vertía en ese punto y que en la actualidad está derivado al colector que lleva las aguas a tratar a la EDAR de Loyola (Donostia).

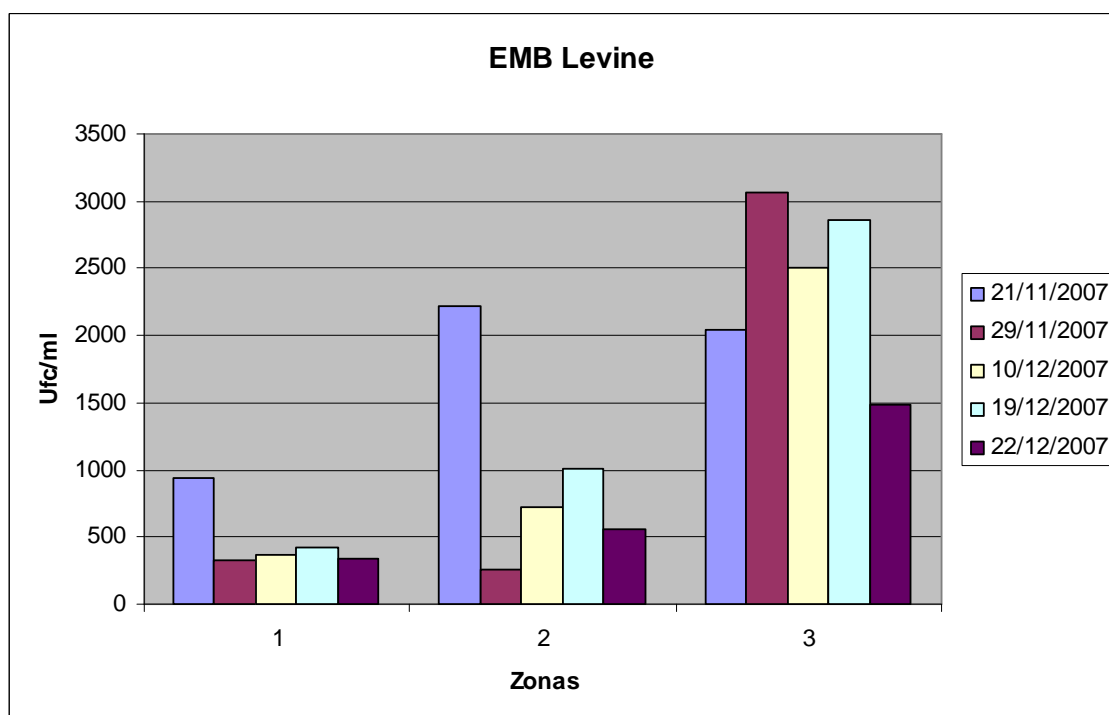
En este gráfico se puede observar como se ha encontrado una mayor presencia de *Enterobacterias* en la zona 3 respecto a las otras dos analizadas. Esto nos demuestra que debe existir alguna anomalía entre la segunda y tercera zona de muestreo. De hecho,

GRAFICO 1. Resultados obtenidos de las placas EMB Levine en los diferentes cultivos realizados.

entre los 2 puntos de muestreo está el polígono industrial y el cauce en un tramo de más de 150m. está soterrado debajo de las propias industrias. También, puede deberse a algunos vertidos que no aparecen en las anteriores zonas analizadas o ser el resultado de que la zona ha estado expuesta a una gran contaminación durante años de la cual aun no se ha recuperado.

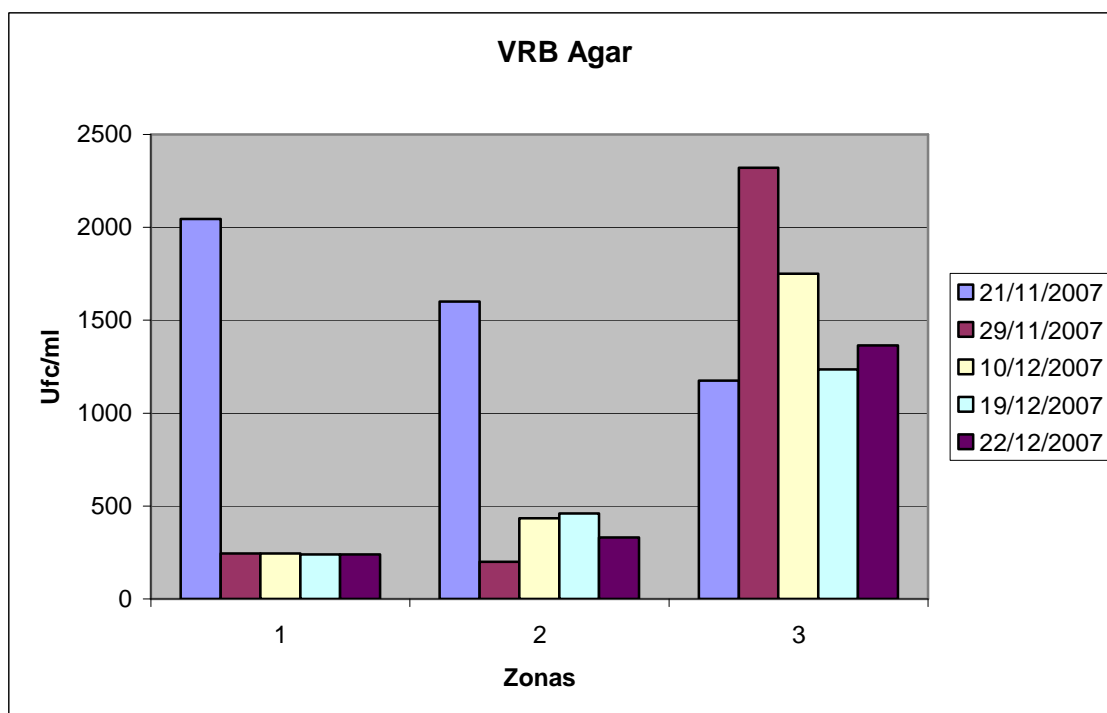
GRAFICO 2. Resultados obtenidos de las placas de VRB Agar en los diferentes cultivos realizados.

En el Agar VRB se puede observar que el primer día se realizó el análisis dio la cantidad más alta en la zona 1 y fue descendiendo a medida que avanzábamos en el cauce del río. Este dato tiene un gran valor significativo ya que contrasta los con el resto de los días en los que dieron parámetros muy distintos.

Por una parte, el número de Ufc/ml en las zonas 1 y 2 descendió notablemente lo que refuerza la conclusión a la que se llegó analizando los datos de EMB Levine de que se había producido ese día un vertido puntual cuyo origen no se puede afirmar pero si citar como posible.

Por otra parte, en los días restantes la mayor cantidad de coliformes se dio en la zona 3 con gran diferencia llegando a ser en algunos casos hasta el triple de Ufc/ml. Por lo tanto, también se aprecia la influencia del entorno industrial y urbano a lo largo de la

Queda claro que es necesaria la recogida de los desagües de las viviendas a un interceptor general para el tratamiento posterior de esas aguas en la EDAR de la comarca.

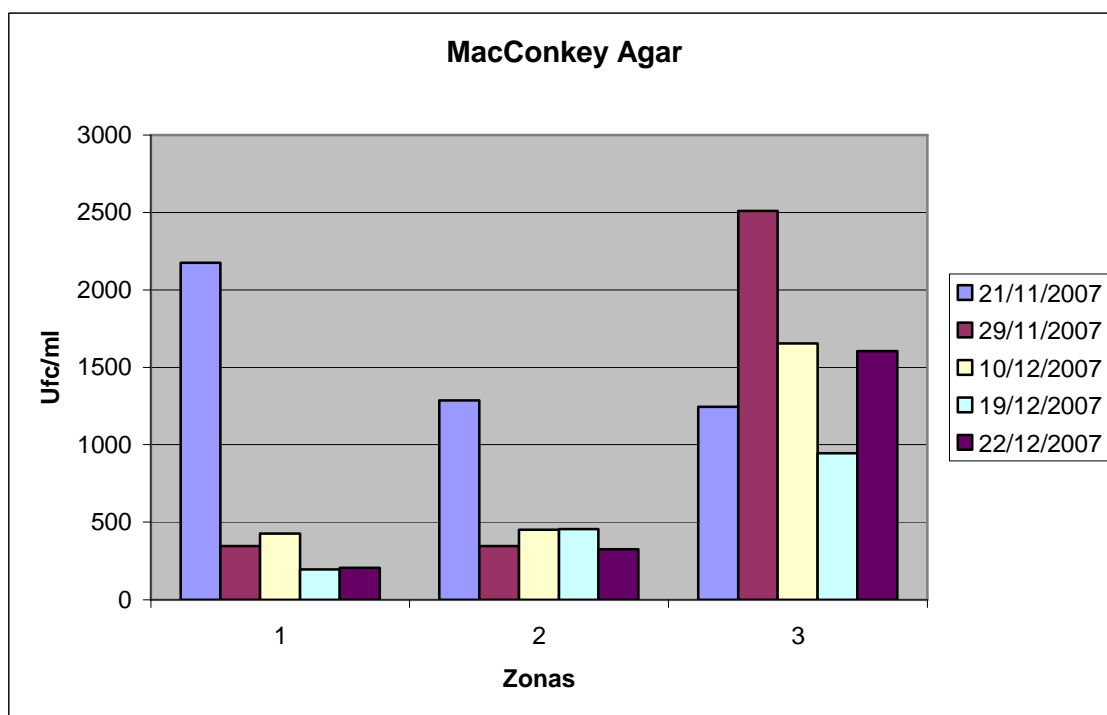
GRAFICO 3. Resultados obtenidos en los medios de cultivo MacConkey Agar en diferentes fechas.

Durante los días restantes, los datos más destacables se dieron en el punto **3** llegando a alcanzar cifras de entre 2000 y 2500 Ufc/ml. Nuevamente, estos resultados coinciden con los de otros medios de cultivo anteriores, donde se mencionan posibles causas de estos vertidos. Así que, algunos vertidos residuales entre las zonas **2** y **3** o que hasta el otoño del 2005 estuviera la salida del interceptor de los lixiviados del vertedero R.S.U. de San Marcos en esta zona, pueden ser la causa de este incremento tan acusado en el área **3**.

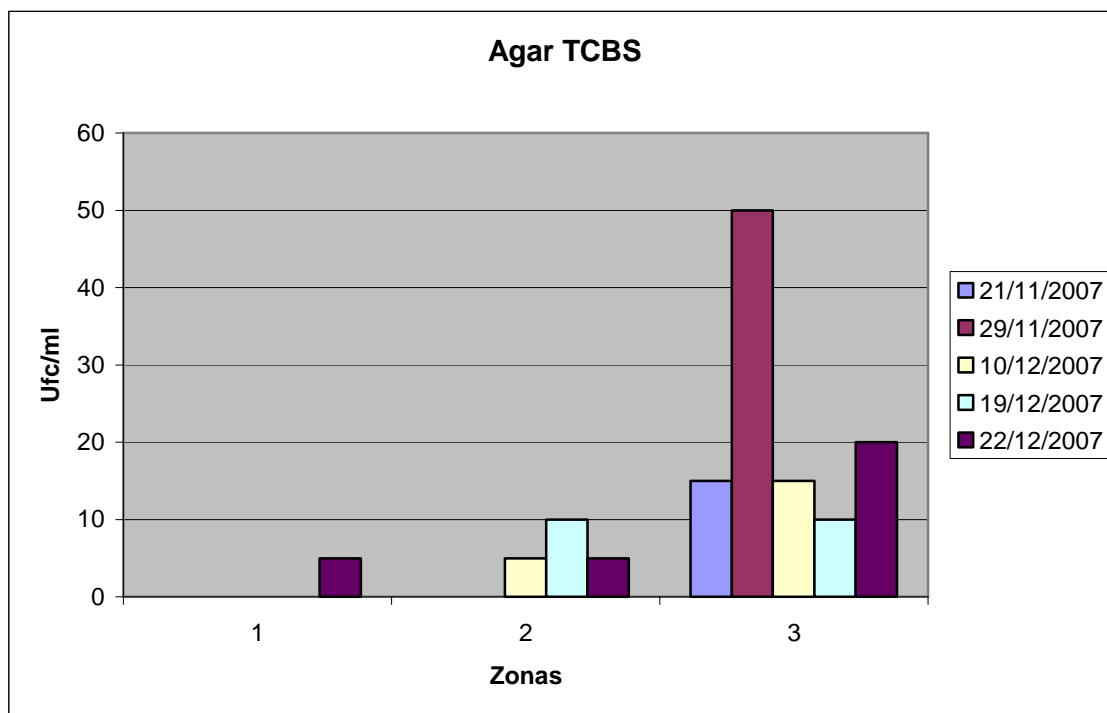
GRAFICO 4. Resultados obtenidos en los medios de cultivo Agar TCBS en diferentes fechas.

En la zona **1** solo se ha hallado presencia de este tipo de bacterias el último día y en la zona **2** los tres últimos días mientras que en la zona **3** se han encontrado en todos los días que se realizaron cultivos.

Como en los anteriores medios de cultivo la concentración de bacterias en el punto 3 es superior a la existente en las otras 2 zonas con mucha diferencia. De todas formas la cantidad de Ufc/ml es muy inferior a la que se ha detectado con otros medios de cultivo. Esto es debido a que este medio es más selectivo que los otros 2 anteriores, por lo que la probabilidad de crecimiento, en cuanto a variedad de especies, es menor.

En cuanto al porqué de esta diferencia, de nuevo, se plantean las dos hipótesis ya mencionadas; por un lado, la presencia de vertidos de aguas fecales cuyo origen son las industrias y/o los domicilios del Barrio Molinao, todo ello consecuencia de la ausencia de una red de saneamiento. Y por otro lado, los vertidos que se produjeron hasta finales del 2005 en el punto **3** de los lixiviados procedentes del vertedero de R.S.U. de San Marcos.

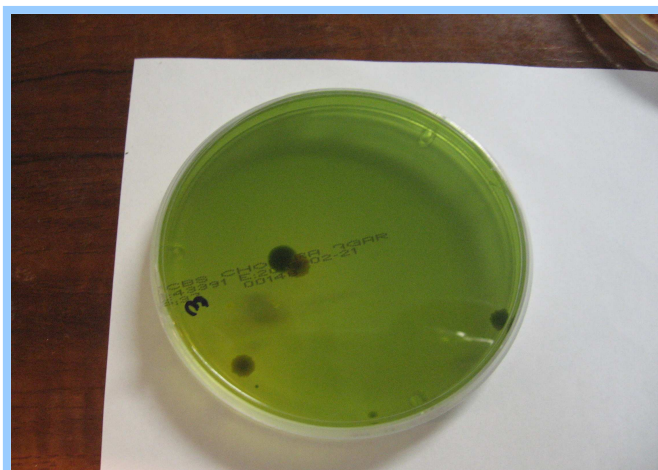
FOTO 38. Placa del Agar TCBS de la zona 3.

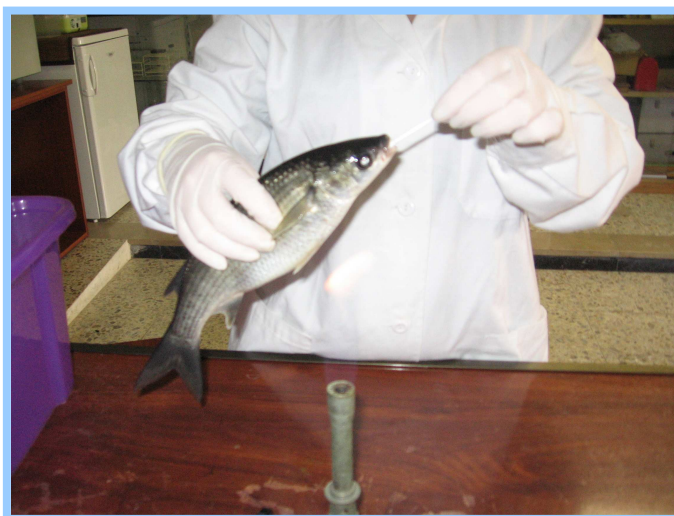
FOTO 39. Estudio microbiológico de la boca de uno de los peces.

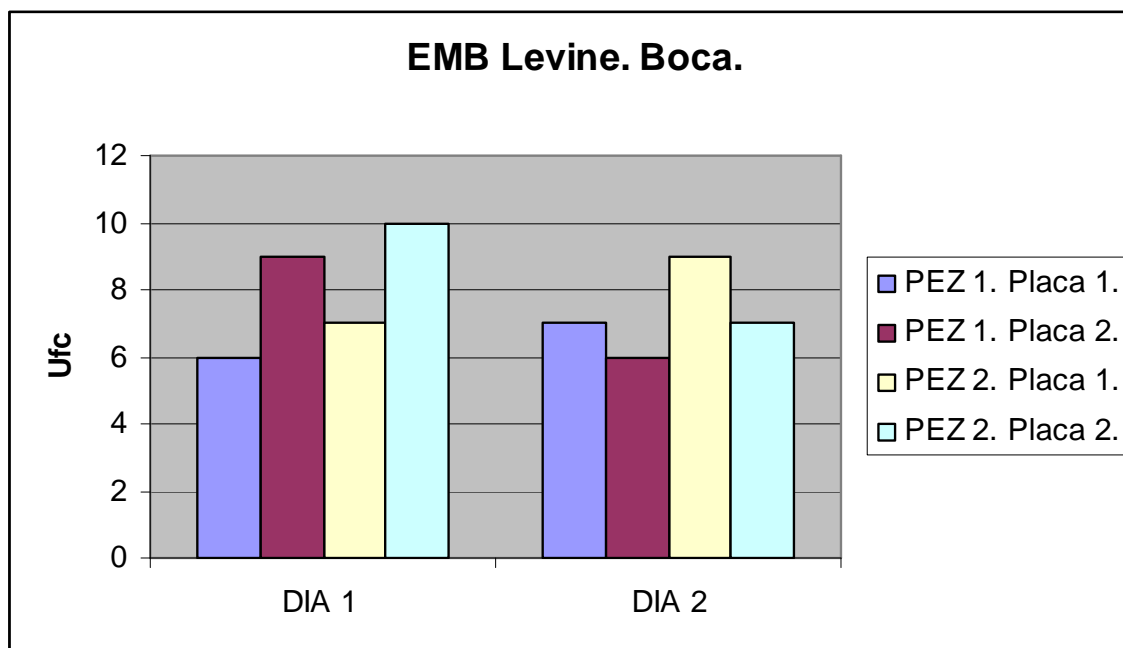
En el gráfico del estudio de las *Enterobacterias* presentes en la boca de los corcones, se puede observar como se ha encontrado presencia de microorganismos en la boca de los peces ambos días.

Aunque esta cantidad de *Enterobacterias* no sea

alarmante puesto que la cantidad de Ufc no sobrepasa los 10 microorganismos, la presencia de

estos mismos microorganismos en la piel de los corcones hace que sea perjudicial su consumo para la salud humana. Así, se debe recordar nuevamente que las *Enterobacterias* son microorganismos de riesgo 2, y que por tanto pueden causar enfermedad en el hombre aunque es poco probable que esta se propague a la

GRAFICO 6. Resultados obtenidos de las placas EMB Levine en los diferentes cultivos realizados de la boca de los peces.

colectividad. Aun y todo se deberían de tomar medidas que eviten el contacto con estos peces del rio Molinao.
