1. PASAI ANTXO.

1.1 Circuito principal.

BIDEGORRI: Ficha de campo

Tramo 1: Desde la entrada de la N-1 en Pasai Antxo hasta el portal N° 14

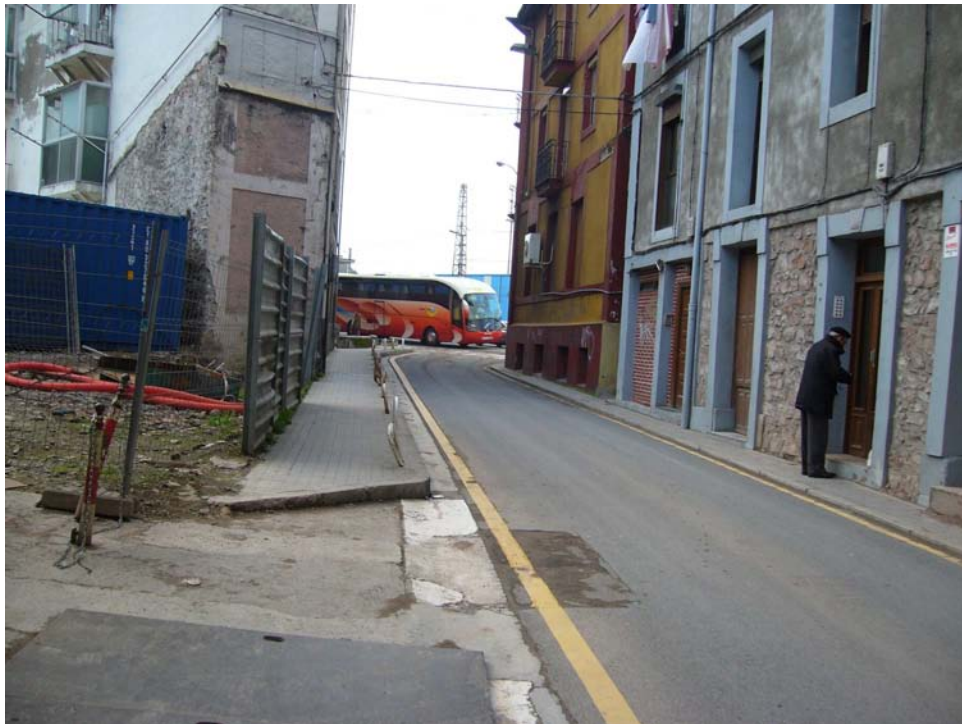
Situación actual: Este bidegorri enlazaría con el bidegorri que se va a construir en la N-1. Hay que poner más farolas, que den buena luz.	Ancho de acera	Derecha: 1,30m Izquierda: 0,50m
	Ancho de carretera	2,70m
	Iluminación	Escasa
	Señalización	Normal
	Estado	Mejorable
	Otros	Pivotes de hierro de 0,40m de alto.

FOTO 2. La acera izquierda con peatones, debe ser ensanchada.

Ensanchar la acera derecha hasta 2 m.
Bidegorri de una única dirección que ocupe parte de la acera derecha. 1 m de carril bici y el resto peatonal.
Compatibilidad entre peatones y ciclistas, en la acera.
Distancia del tramo: 78 metros
Separación con línea entre peatón y ciclista.

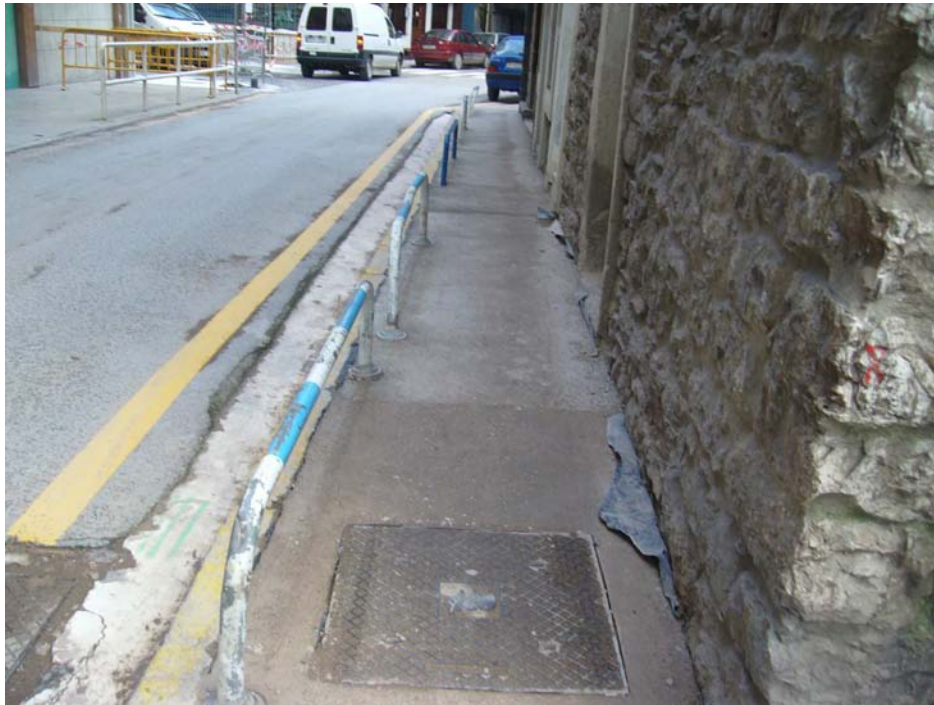
FOTO 3. Detalle de los pivotes.

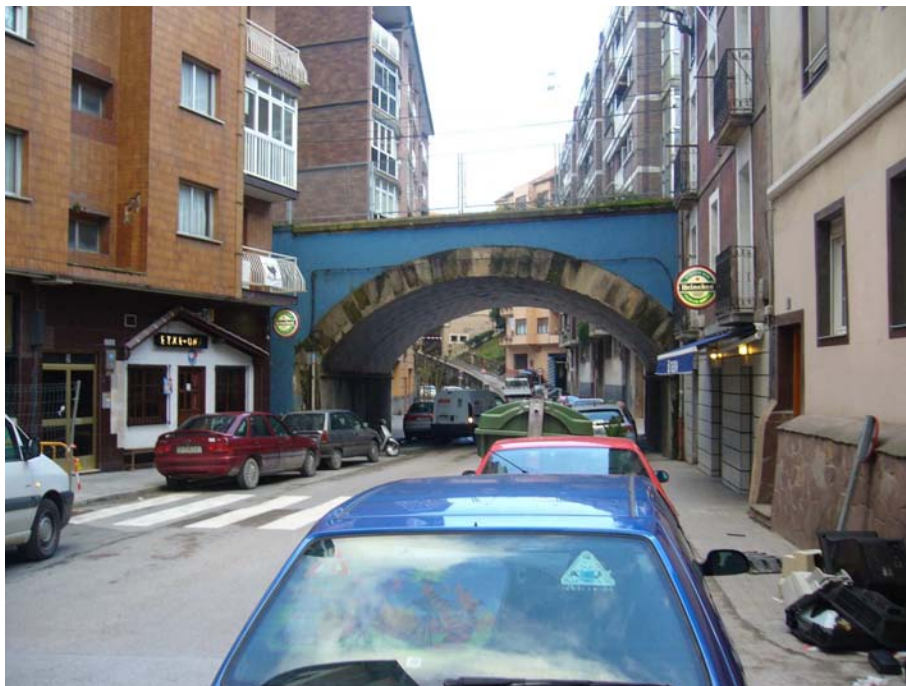
Posibilidades de realización	Muchas		Inconvenientes: Poco espacio. Aceras muy estrechas a ambos lados de la carretera. Calle muy transitada, al ser la única entrada de Pasai Antxo. Los conductores no respetan las señales de prohibido aparcar.
	Bastantes	X	
	Normales		
	Escasas		
	Nulas

FOTO 4. C/ Eskalantegi, el lado derecho tiene prohibido el aparcamiento.

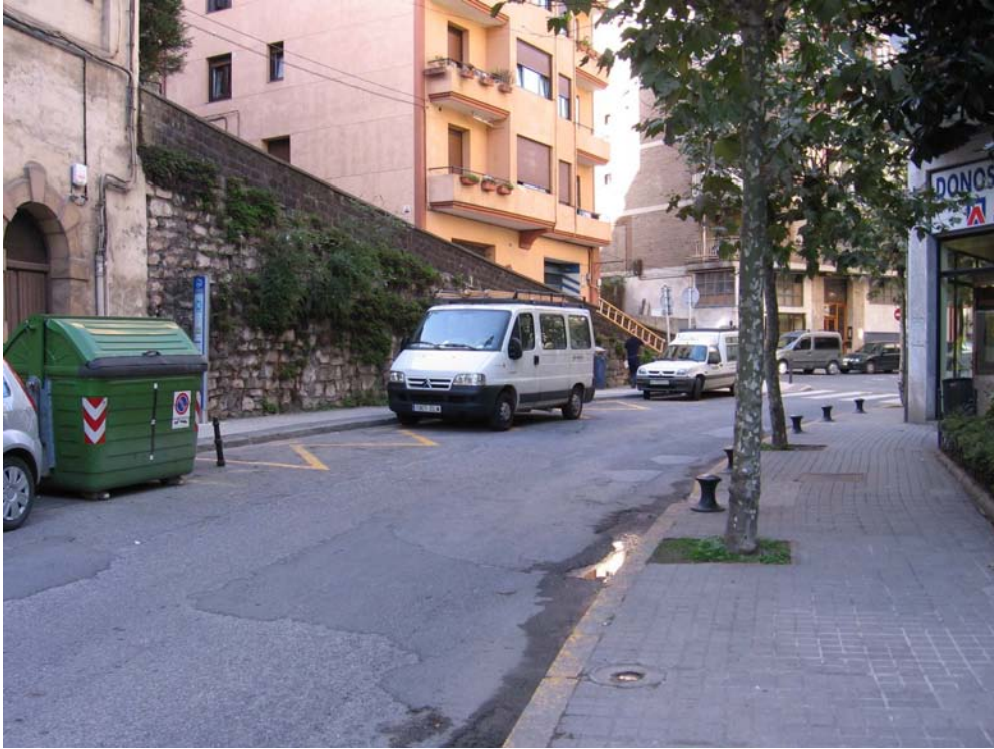
Iluminación situada en lo alto, en la fachada de las casas.
Parada de autobús de La Anunciata Ikastexea y de la línea 38.
Hay contenedores de basura al final del tramo.

FOTO 1. C/ Eskalantegi al fondo con paso de cebra y parada de bus.

Parada de bus y bidegorri compatibles en el tramo.

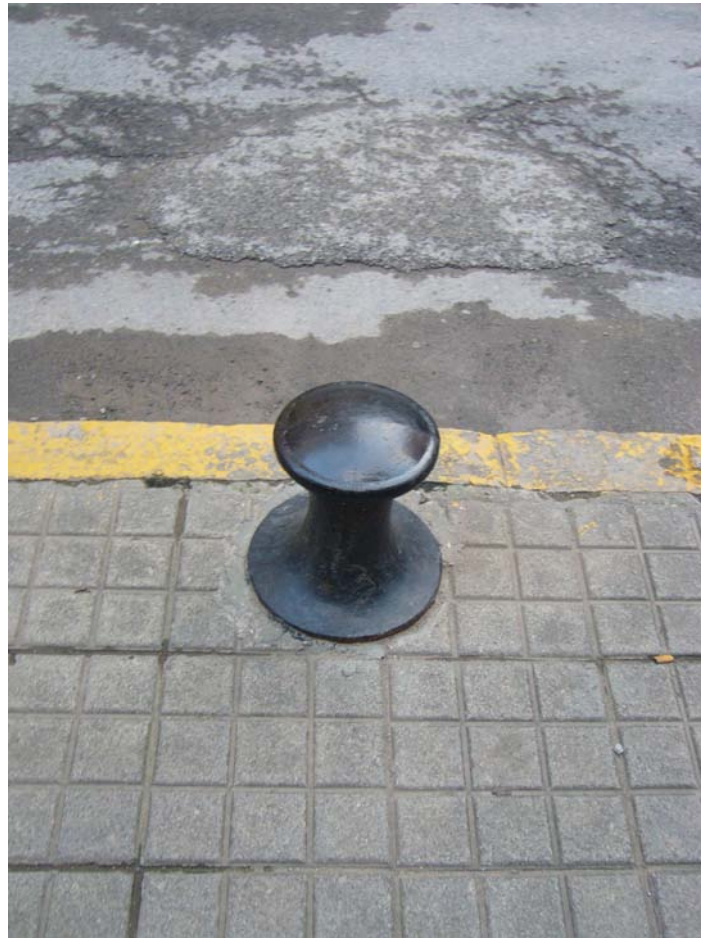
Pivotes de hierro de 0,35m de alto.

Algunas zonas con acera demasiado estrecha, se deben ensanchar hasta los 2 m.
Presencia de pivotes.

FOTO 3. Detalle de los pivotes de la acera izquierda.

Eliminar pivotes del lado derecho.

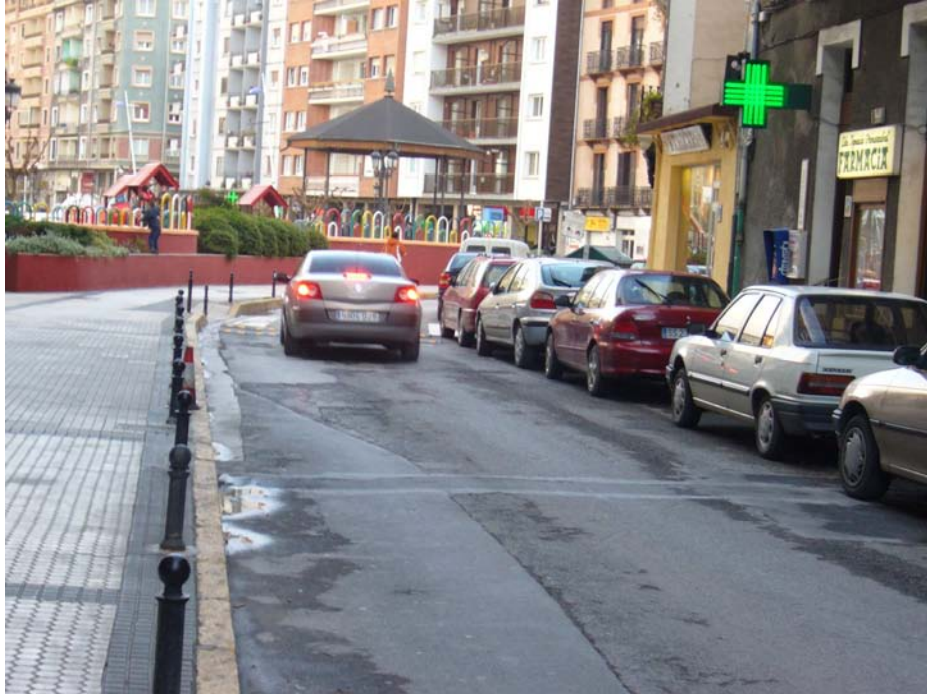
FOTO 1. C/ Eskalantegi, zona de aparcamientos de coches que se debe reducir.

Ensanchar la acera de la derecha hasta los 2 m
Bidegorri de una única dirección por la acera derecha, (1 m carril bici y 1 m peatonal).
Desplazar los contenedores al otro lado de la calle.
Distancia del tramo: 196 metros
Compatibilidad entre peatón y ciclista en la acera.
Separación con línea entre peatón y ciclista.
Se elimina alguna plaza de aparcamiento de coche.
Paso de cebra ciclista en Gure Zumardia para enlazar con el tramo 1.2.

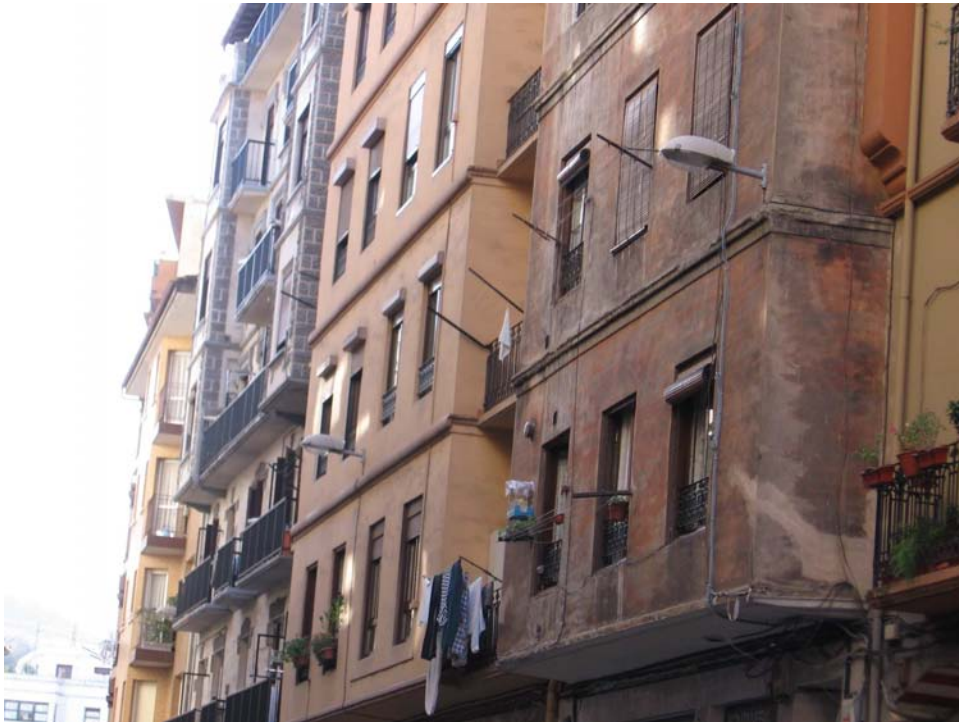
La iluminación está en las fachadas de las casas, está alta.
Hay algún contenedor de basura.

FOTO 4. Farolas en la fachada de la casa.

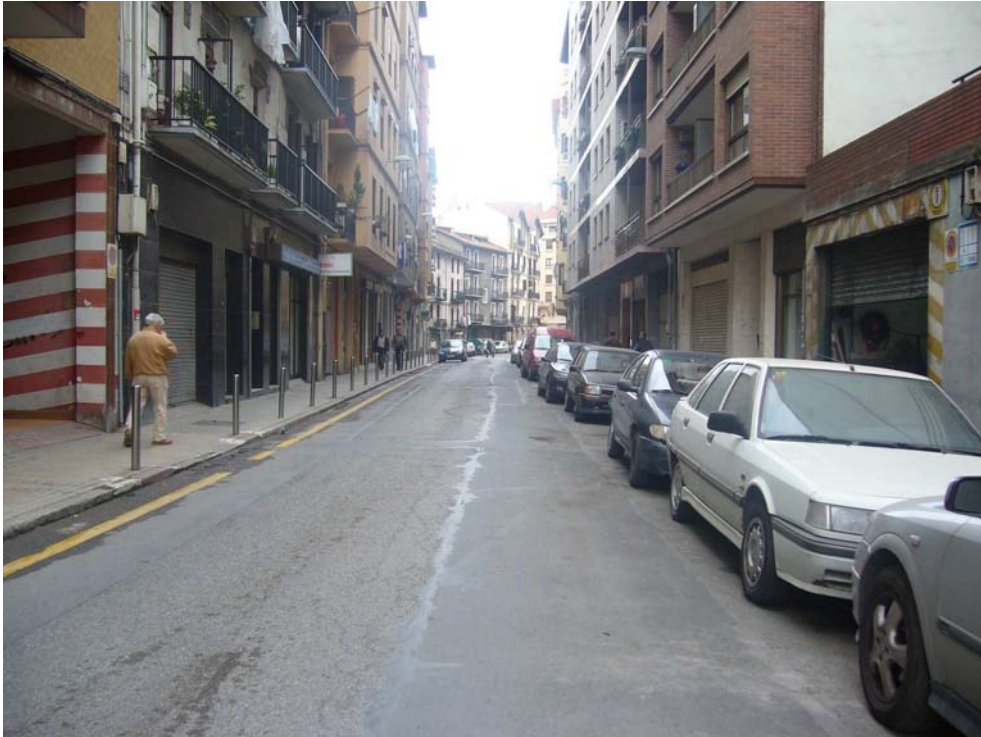
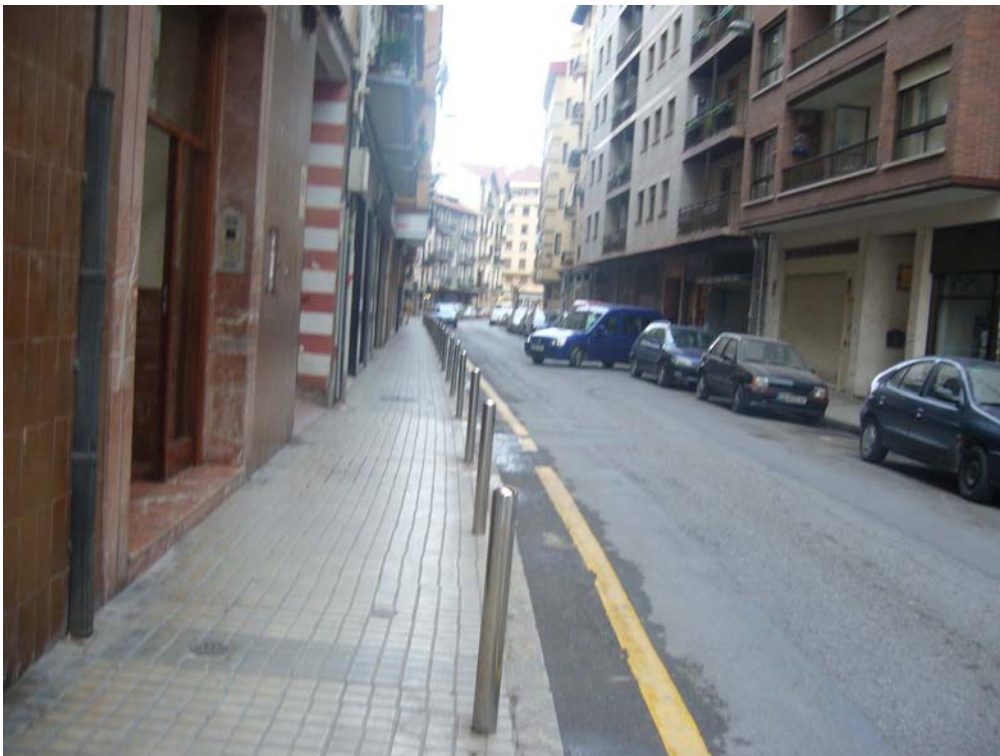
Pivotes de hierro, 0,60 m y de 0,80 m de alto.

FOTOS 5 y 6. C/ Eskalantegi, el bidegorri iría por la acera de los pivotes.

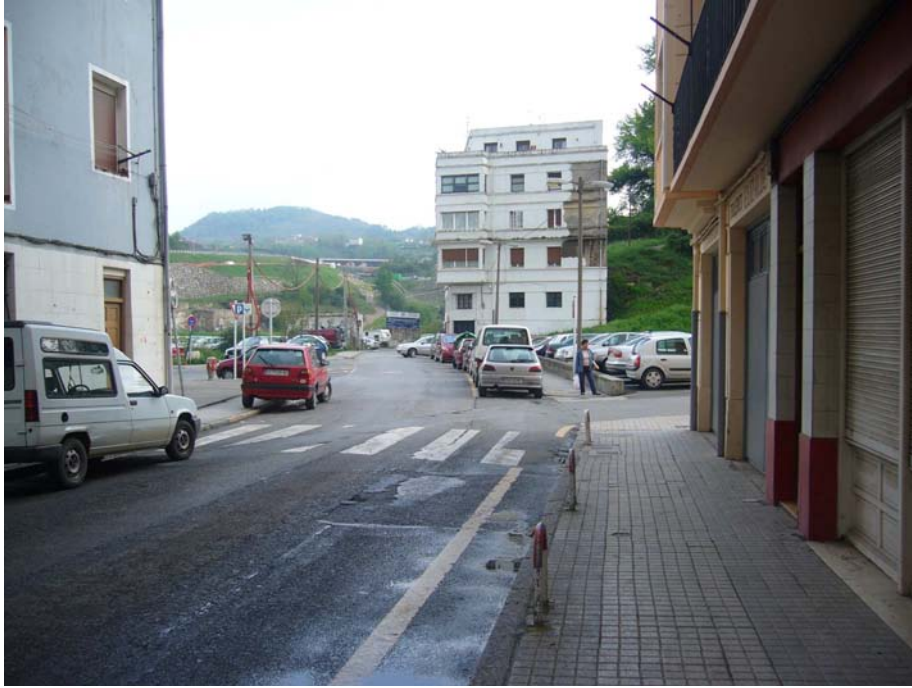
FOTO 1. Acera derecha de la C/ Eskalantegi, con detalle de pivotes.

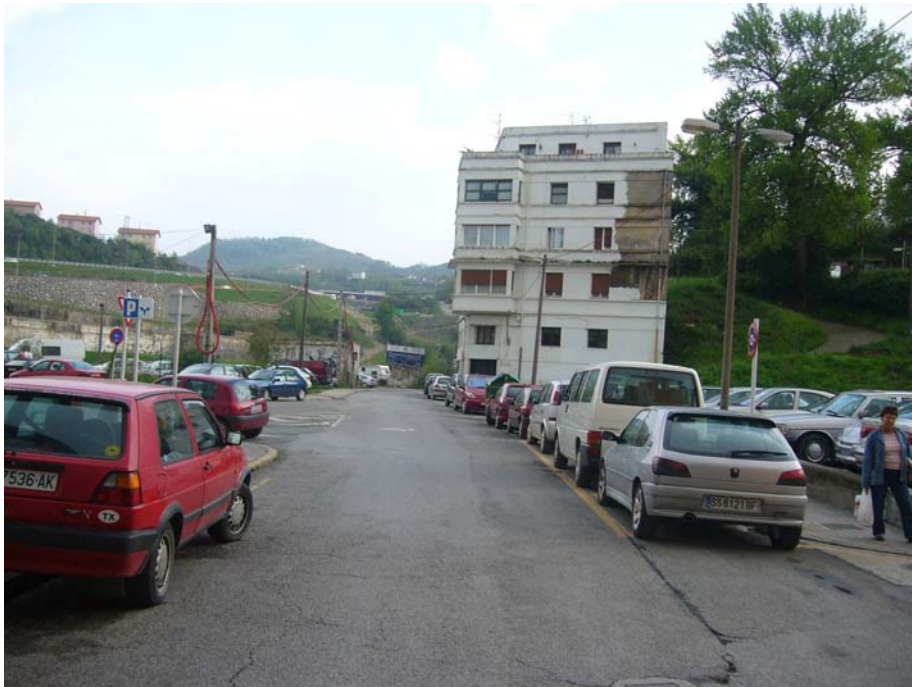
FOTO 2. Coches aparcados sobre la acera izquierda.

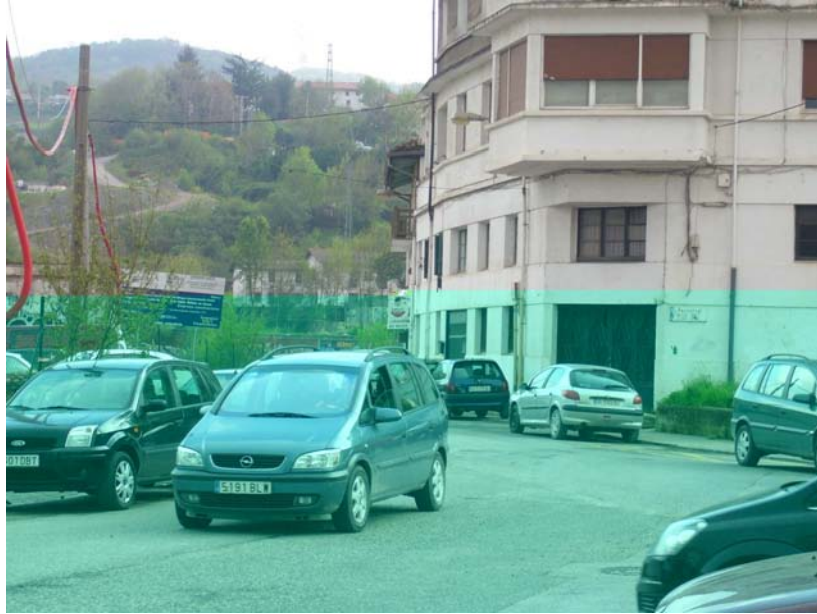
FOTO 3. Carretera camino al Molinao, con coches aparcados a ambos lados.

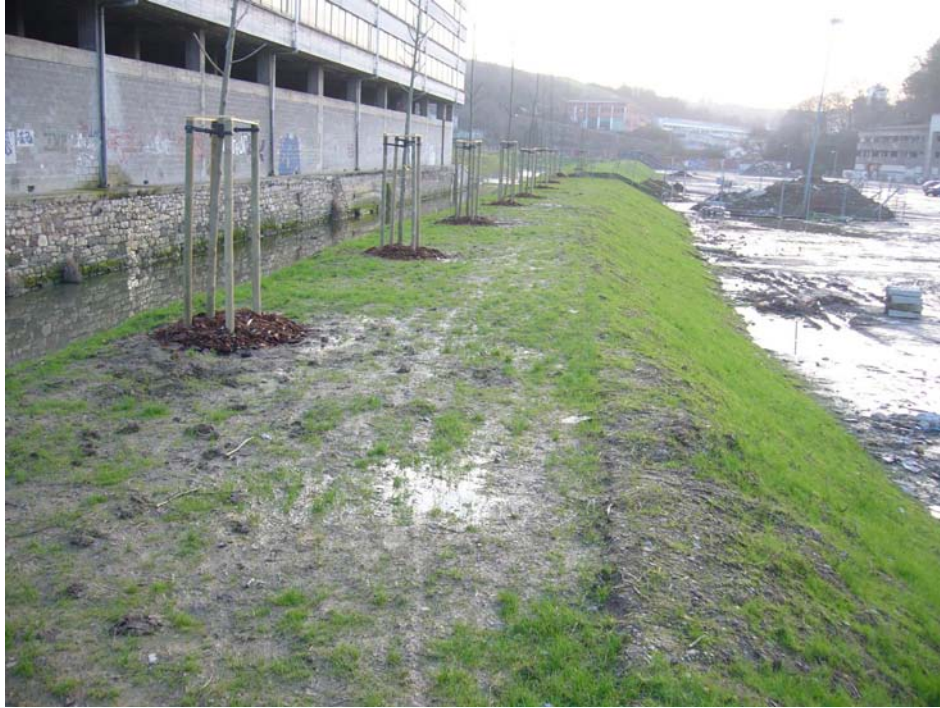
Situación actual: Talud de la ribera que permite recuperar el ecosistema de ribera. Calle peatonal de 4,15m de ancho. Los árboles presentan tutores de sujeción. Todo el talud recubierto de vegetación herbácea.	Ancho de acera	No hay.
	Ancho de carretera	No hay.
	Iluminación	Nula.
	Señalización	Nula.
	Estado	Bueno.
	Otros	Hay árboles a lo largo de la ribera, margen izquierda y parte de la derecha.

FOTO 1. Talud de la ribera del río Molinao, margen derecha. Se debe acondicionar para el bidegorri.

Adecuar el terreno del talud para poner el bidegorri. Se necesita hormigón o asfalto.
Agrandar el talud quitándole espacio al aparcamiento, para asegurar el futuro de la ribera del río.
Poner iluminación, señalizar y poner vallado en la orilla de la ribera, para evitar la caída al río.
Carril bici de doble sentido.
Cruzar el puente para cruzar el río Molinao.
Distancia del tramo: 300 metros
Realizar una mayor repoblación frontal de los taludes del río.

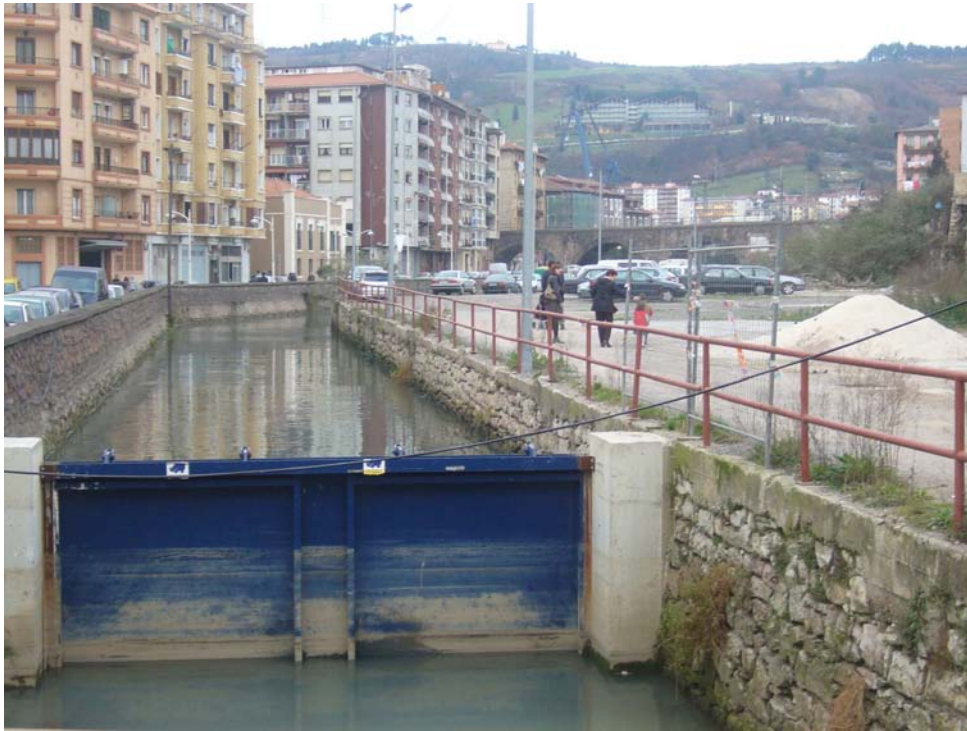
Tramo A: zona de aparcamiento provisional en muy mal estado.
Hay algunos focos dispersos pero son insuficientes.
Tramo B: parque de los gatos. Muy bien acondicionado. Suelo de losas de piedra.

FOTO 1. Río Molinao, aparcamiento provisional a la derecha.

Reurbanizar toda la zona ruinoso.
Poner iluminación y señalización adecuadas.
Bidegorri de doble sentido, marcando con líneas para separación entre peatones y ciclistas.
Distancia del tramo: 313 metros.
Dar continuidad al Parque de los Gatos hasta el puente con la C/ Kupeldegi.
Aparcabicis en el Parque de los Gatos.
Paso de cebra para ciclistas para cruzar la C/ Carretera de San Marcos.

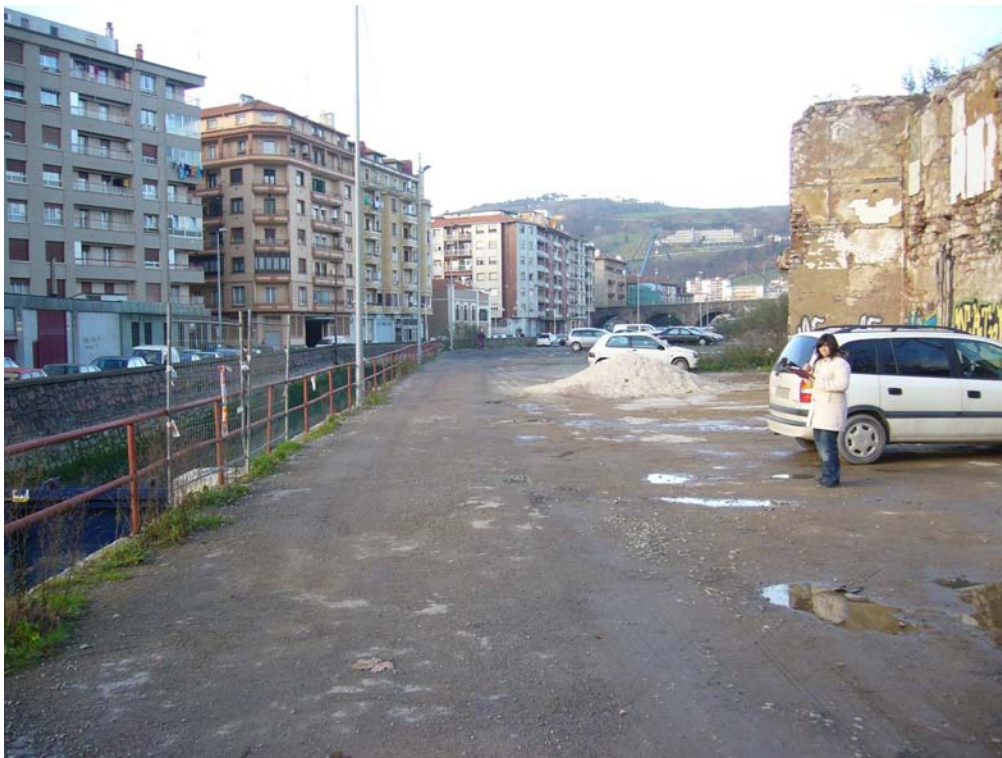
FOTO 2. Zona de ruinas que se debe reurbanizar. Será, según proyecto, zona de esparcimiento.

Al reurbanizar la zona de ruinas, incluir el trazado del bidegorri.

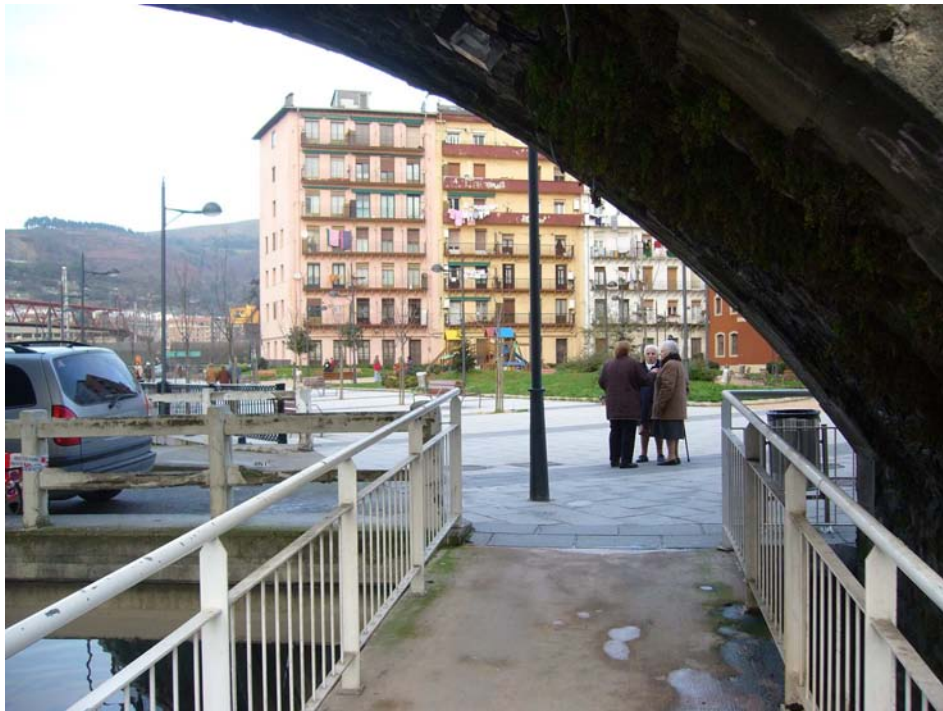
FOTO 4. Zona estrecha (15m) al inicio del Parque de los Gatos.

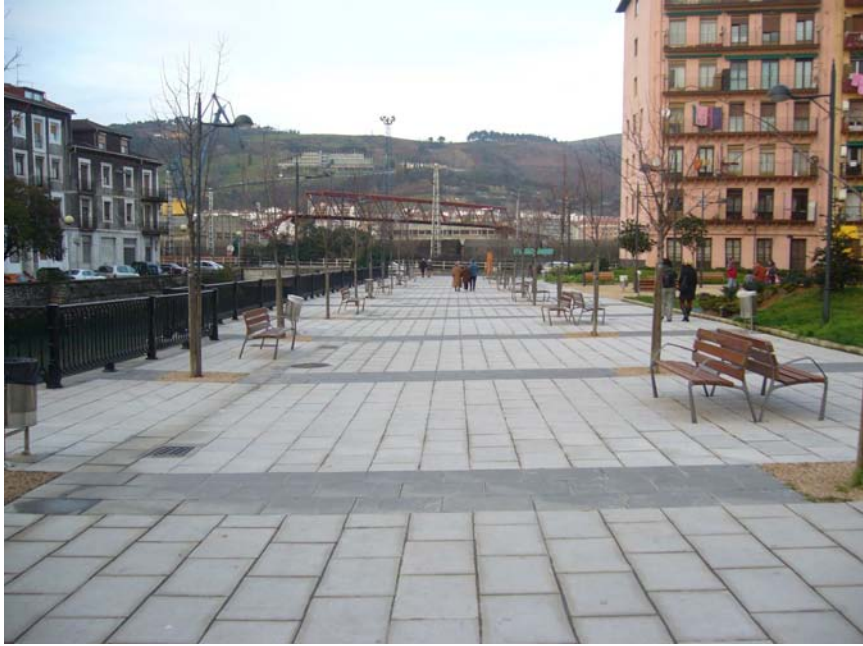
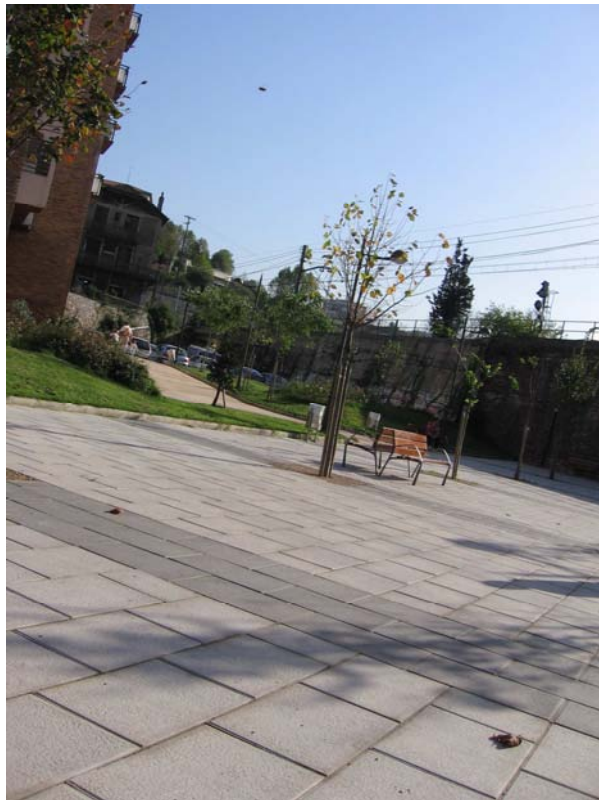
El tramo final está ocupado por el Parque de los Gatos de reciente construcción.
Barandilla de hierro en la orilla del río Molinao de 1,10m de altura.

FOTO 5 y 6. Parque de los Gatos. El bidegorri se marca en el suelo.
