1. KABITE AUNDI.

Caserío unifamiliar de gran tamaño y planta rectangular con adosados. Consta de dos plantas y desván. La cubierta es a dos aguas, con caballete perpendicular a la fachada principal, al E. Fábrica de mampostería arenisca, enfoscada y encalada, con sillares de arenisca recercando algún vano.

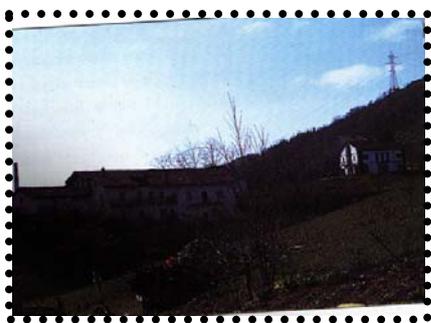
FOTO 32. Kabite Aundi.

La fachada principal, en el lado más corto, es de composición bastante regular; consta de un cuerpo central con el alero en mayor vuelo, la piedra a la vista en sus dos primeras plantas y dos largos balcones; flaqueándolo dos viejos adosados bajo la prolongación de la cubierta y en línea con la fachada.

En la parte posterior un último y gran adosado, construido hacia 1920, formando un ligero ángulo con respecto al cuerpo principal y con su misma altura y cubierta, si bien algo más estrecho. El resto de las fachadas con abundantes vanos, destaca en el alzado NE. un largo balcón con ménsulas de piedra.

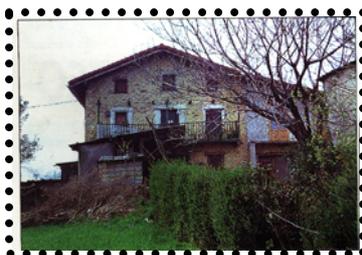
FOTO 34. Borda.

Casería bifamiliar de mediano tamaño y planta rectangular muy alargada.

Consta de dos pisos y amplio desván. La cubierta es a dos aguas, con el caballete perpendicular a la fachada principal, al E.

Fábrica de mampostería, caliza y arenisca, en gran parte a la vista en la mitad

delantera, enfoscado en la posterior; sillares de arenisca en esquinas.

La fachada principal, en el lado más corto, es de composición simétrica; en la primera planta, a lo largo balcón de madera. La fachada Sur, también simétrica, con abundantes baños. En el alzado Norte, un cobertizo

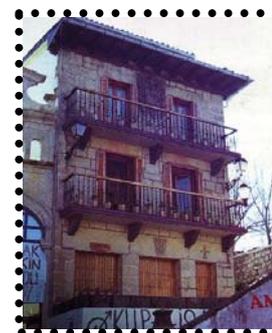
FOTO 62. Zabala-enea.

Casa exenta, de planta rectangular y tejado a dos aguas. Es una casa muy restaurada, de tres plantas, con muros de sillería, pero que aún conserva los bajos primitivos.

Sobre la fachada principal, en el segundo piso, se encuentra un escudo de armas del siglo XVIII, de buena labra con una leyenda que dice “Soy Zavala”.

En los dinteles de la planta baja ostenta una cruz labrada sobre una de las puertas y un anagrama “JHS” sobre la otra.

Balcones corridos en los pisos primero y segundo con baranda de hierro forjado.

El interior está totalmente transformado con el acceso por el lateral.

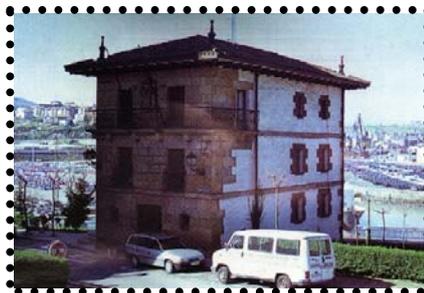
FOTO 63. Andreone.

Casa palaciega, exenta, de planta rectangular con cubierta a cuatro aguas, rematada por unos pináculos (imitación de los que tenían las casas torre).

Todos los muros en piedra de sillería con plantabandas en la línea de impostas. La fachada principal con los huecos compuestos simétricamente. En planta baja hay una puerta central adintelada y dos pequeños huecos a los lados.

En la primera planta dos balcones simples, de hierro forjado apoyado en modillones pétreos, ligeramente volados. En la última planta un balcón corrido apoyado en mensulones de piedra, abarcando toda la fachada, dos puertas que coinciden con las de abajo con un gran escudo del siglo XVIII en el centro de ambas.

Un amplio alero en los cuatro lados, con los canes tallados. Es un edificio muy bien conservado.

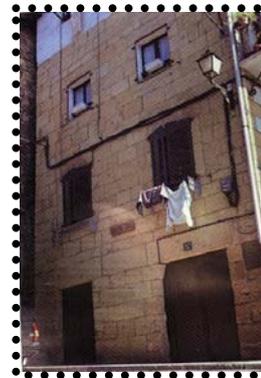
FOTO 64. Piandia-enea.

Edificio de planta rectangular y tejado a dos aguas. Altura de cuatro plantas. Muros de sillería en fachada principal excepto el último piso y el resto del edificio que está revocado. A la captura de la planta baja, en un esquinual aparece una lápida empotrada con la siguiente inscripción: “Aquí mataron Ivanés Salaberria yendo su casa ruegan a Dios por él. A diez y seis de agosto año 1648”.
