B. PARÁMETROS QUÍMICOS.

1. CALIDAD DEL AGUA

TABLA 8. Resultados de los parámetros químicos del agua.

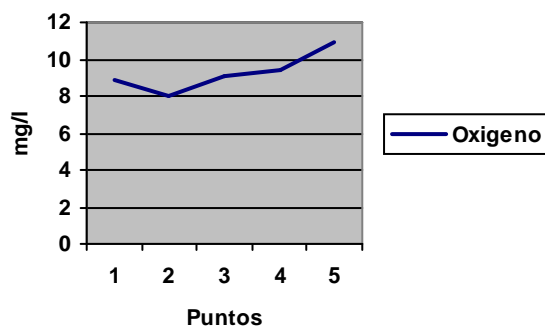
GRAFICO 1. Niveles de oxígeno.

Una concentración de oxígeno disuelto por debajo de 5mg/l repercute negativamente sobre los organismos que dependen del oxígeno para vivir. En este gráfico se ve cómo el oxígeno de los

puntos analizados es el correcto para que el agua sea óptimo para la vida, ya que oscilan desde 8,01 hasta 10,87, habiendo muy poca

diferencia entre los distintos puntos de muestreo analizados. Por tanto a simple vista todos los puntos son adecuados para que los seres vivos se puedan desarrollar en el agua de esas áreas. Si bien es muy importante el valor del punto 5 que esta por encima de 10 y que se puede considerar óptimo.

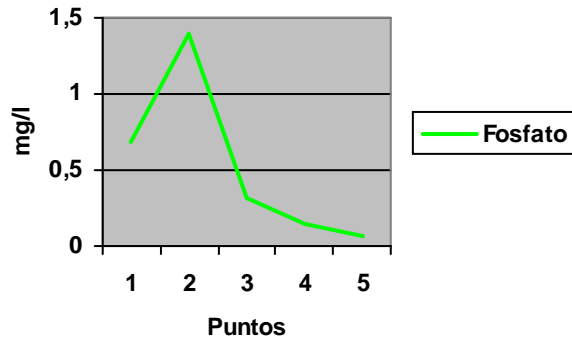
GRAFICO 4. Niveles de fosfato.

La presencia de fosfatos muestra vertidos de fertilizantes, detergentes,... y pueden causar posibles eutrofizaciones de las aguas.

En esta gráfica se observa que el único punto en el que casi no aparece el fosfato es el punto 5. Sin embargo,

en los puntos de muestreo 1 y 2 es en los que más presencia de fosfatos hay, indicando que tal vez se produzcan vertidos de detergentes. Por tanto a la vista de los resultados del amonio y de fosfato ya se puede decir que los puntos 1 y 2 reciben aguas residuales urbanas que provocan cierta contaminación y que ésta va a impedir el desarrollo de vida animal y vegetal. Por tanto es necesario corregir estos vertidos para llegar a una buena recuperación ambiental del área.

Por último mencionar que la presencia de fosfato en el punto 3 puede ser debida a fertilizantes que se emplean en los campos de los alrededores al ser un punto situado entre caseríos.

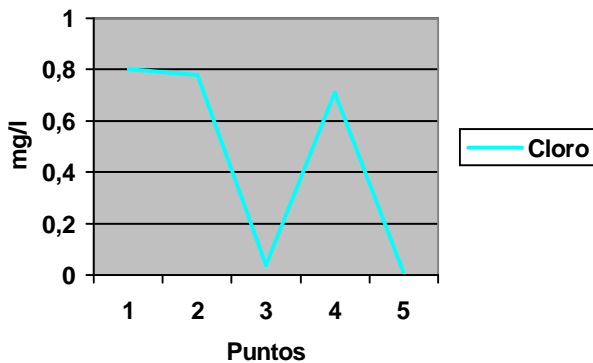
GRAFICO 5. Niveles de cloro.

La presencia de cloro indica que existen vertidos de aguas potables o de una depuradora/potabilizadora. Como no es el caso del 2º argumento ya que no existe ningún sistema de los mencionados, en Lezo; su presencia puede ser debida a los vertidos de

aguas potables, bien procedente de fuentes públicas o procedentes de aguas residuales.

En esta gráfica se ve como los puntos de muestreo que prácticamente presentan 0mg/l de cloro son los puntos 3 y 5. Sin embargo, los otros tres puntos, presentan cantidades de entre 0,7mg/l y 0,8mg/l, indicando que hay presencia de vertidos de aguas potabilizadas con cloro.

Nuevamente los datos confirman la contaminación por aguas residuales urbanas en el punto 1 y 2 y el 4 a pesar de que en este último los niveles de fosfatos son muy bajos.

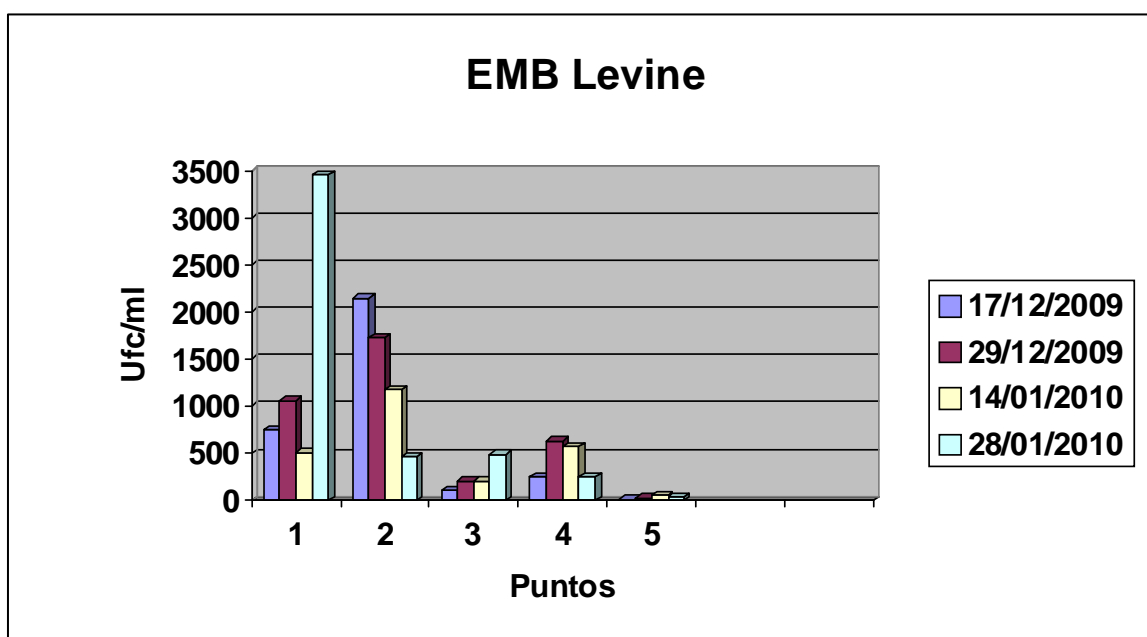
GRAFICO 7. Resultados obtenidos en las placas EMB Levine en diferentes días.

En el primer punto, se puede observar un gran cambio último día del análisis, esto puede deberse a los vertidos procedentes de la tubería próxima con carga de microorganismos. Hay que tener tan bien en cuenta que este punto está muy próximo al Puerto de Pasaia, por tanto puede haber consecuencias fatales en el agua en todo ese área.

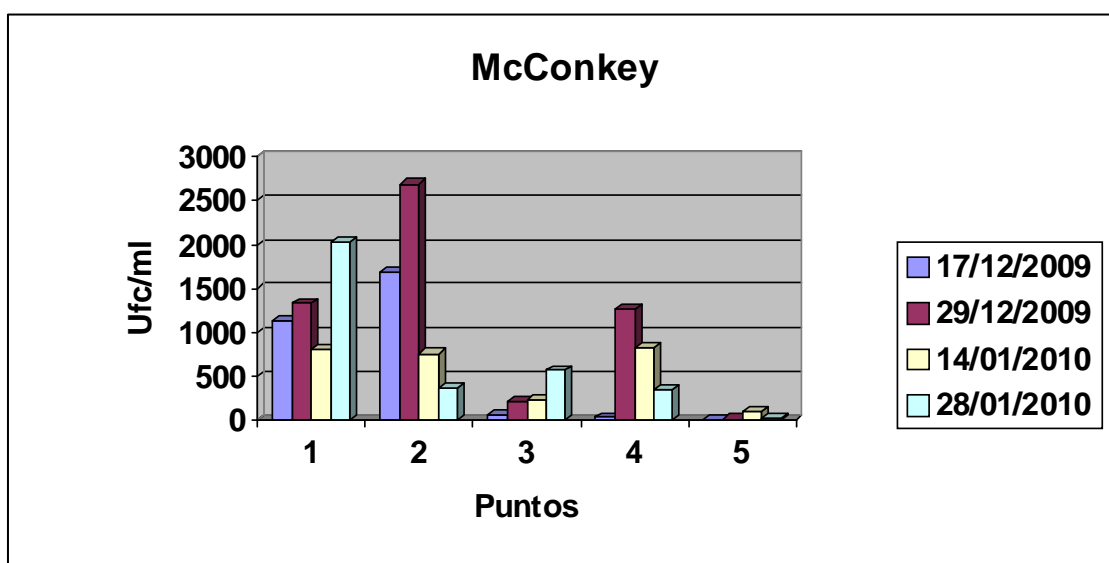
GRAFICO 8. Datos obtenidos en las placas McConkey en varios días.

Teniendo en cuenta estos datos, el gráfico muestra unos resultados de Ufc/ml como para que esa agua se pueda utilizar o manipular. Los puntos más afectados son el 1 y 2, teniendo en cuenta que estos puntos están colocados a lo largo del recorrido del río el pueblo se puede decir que esto puede deberse a la contaminación ocasionada por las industrias y por los vertidos de aguas residuales urbanas puntuales.

En el punto 3 los Ufc/ml son más bien bajos salvo el último día de la

investigación. Este dato tal vez esté motivado por vertidos de aguas residuales de los caseríos de alrededor en momentos previos al análisis y que los días anteriores no ocurrieron. De hecho algunos caseríos vierten directamente alcance pero por otro lado está muy diseminados por lo que la influencia es el pequeño caudal es muy elevado.

los hogares de los ciudadanos, ya que se observa alguna pequeña tubería que vierte directamente al cauce y que procede de dichas residencias.

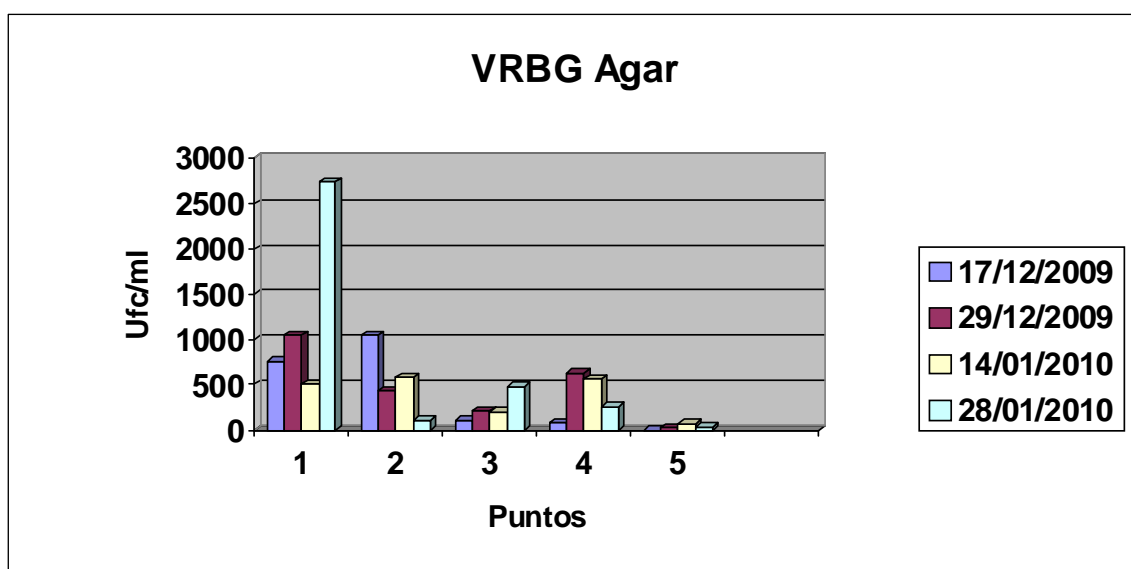
GRAFICO 9. Resultados obtenidos en las placas VRBG Agar en diferentes días.

Respecto al resto de los puntos del estudio, nuevamente en el punto 2 prácticamente los días de análisis se encuentra un carga contaminante microbiana considerable por lo que cada vez puede corroborar que se producen vertidos que afectan a la calidad del agua.

Respecto al punto 3 comentar los resultados de Ufc/ml del último día del análisis al igual que ocurría en el medio de cultivo McConkey consecuencia de pequeños vertidos previos al análisis. Ya en el punto 4 nuevamente hay cierta carga micobiológica en el agua.

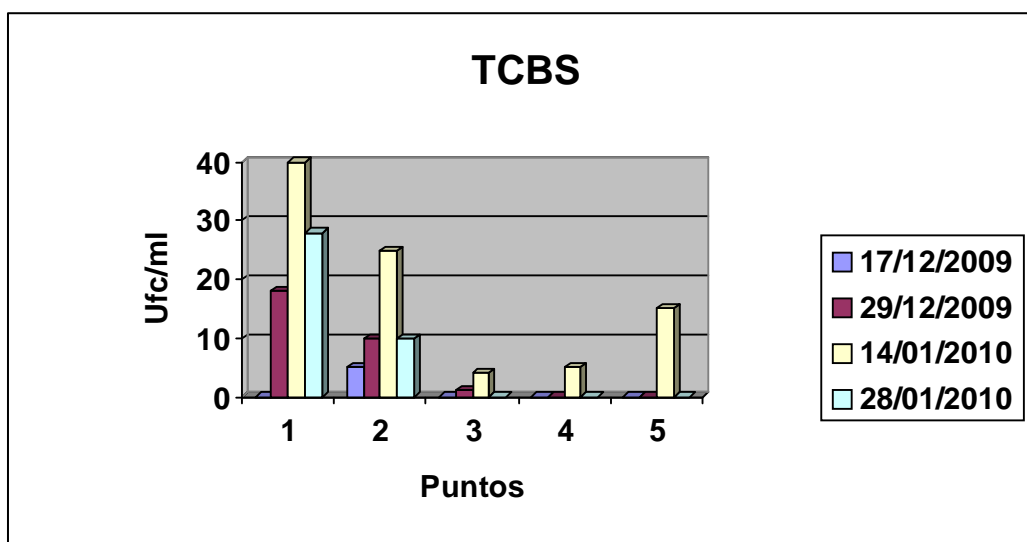
GRAFICO 10. Resultados obtenidos en las placas TCBS en los días analizados.

En este medio de cultivo se puede obtener estos microorganismos: *Vibrio cholerae*, *Vibrio parahaemolyticus* y *Escherichia coli*, todos ellos según la ley de riesgo 2, por tanto se debería hacer algo para evitarlos.

En base a los resultados uno de los días el cual se cogió agua en todos los puntos aumenta la cantidad de este tipo de microorganismos, exactamente el tercer día, el cual hubo precipitaciones en abundancia, durante los días previos y el mismo día lo que pudo provocar que hubiera muchos más vertidos en los puntos analizados y/o que las aguas pluviales también arrastraran microorganismos existentes en el suelo.

A parte de eso, los resultados han sido excesivamente altos, teniendo en cuenta las enfermedades que produce a los humanos y lo cerca que se encuentra esta agua de ellos.

Los puntos 1 y 2 son los peores una vez más, teniendo en cuenta que la erreka se encuentran en un área industrializada y urbanas se puede llegar a la conclusión de que esto se debe, a vertidos cuyo origen está en esas áreas y que influyen a la calidad del agua.

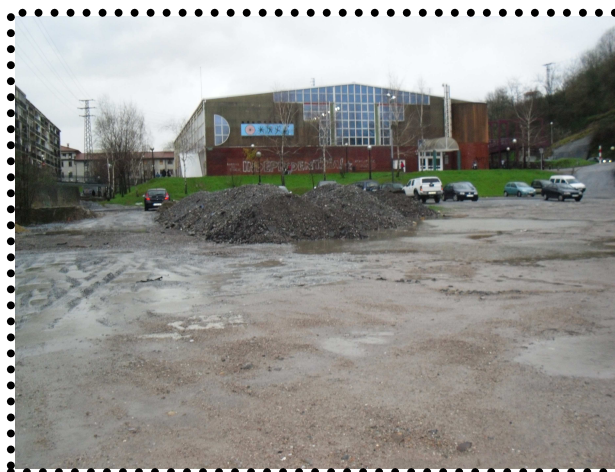
El punto 1 presenta zonas urbanas, industriales e infraestructuras, lo cual nos indica que es una zona degradada donde el punto de vista natural es definitivo en un ejemplo de un ecosistema urbano.

anteriores analizados. A pesar de ser una **FOTO 69.** Alrededores del punto 1.
zona rural se encuentra muy próxima al
área urbana, por lo que la influencia es notoria en el ecosistema fluvial.

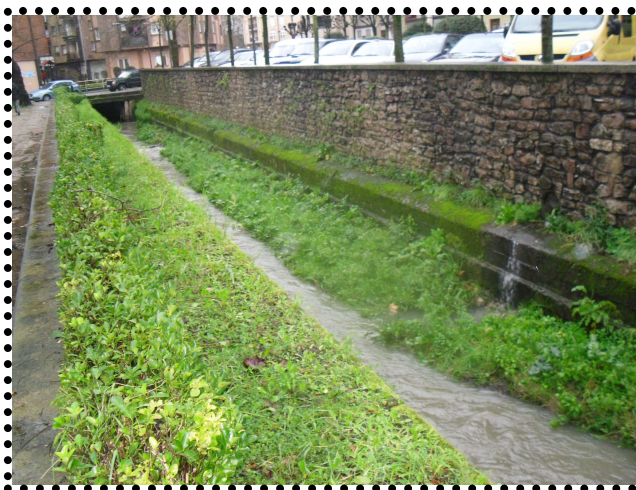
FOTO 70. Canalizaciones del punto 2.

Por otra parte, ni el punto 3 ni el punto 5 presentan ningún tipo de canalización, mientras que los puntos 1 y 2 presentan canalización total, por tanto, en los 2 márgenes y el punto 4 solo presenta canalización parcial, es decir, en un margen.

Las canalizaciones presentes en los puntos 1, 2 y 4, ya sean totales o parciales, son todas de pared de hormigón. En ningún momento se encuentra un muro de escollera que facilitaría la repoblación de los márgenes.

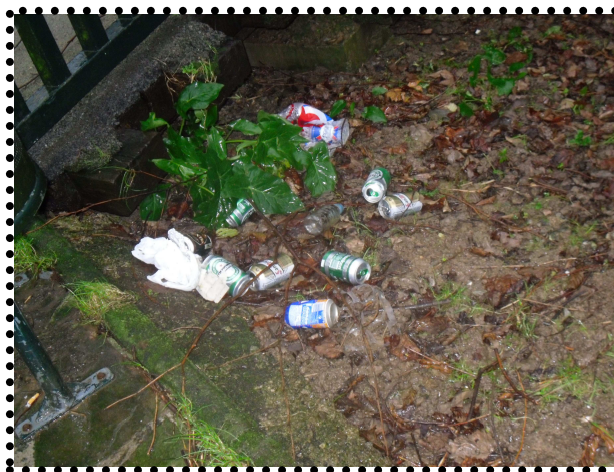
FOTO 71. Latas encontradas en el punto 4.

El punto 4 cuenta con la presencia de bolsas de plástico tanto en el agua como en la orilla, envases de plástico en el

agua y en la orilla, latas en el agua y en la orilla también, y portalatas en la orilla. Aunque la mayoría de las latas se encontraban en la orilla junto con el portalatas hay que señalar que no por eso son menos peligrosos, pues las

latas pueden acabar vertiendo sus restos
