# IX. EL PUERTO DE PASAIA: Situación medioambiental

## 1. INFORMACIÓN SOBRE EL LUGAR DE INVESTIGACIÓN.

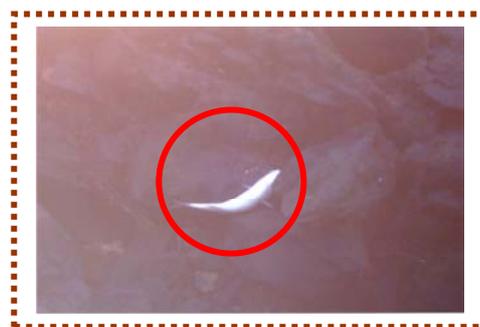
Los peces muertos se encontraron en tres puntos distintos: en el **3, 4 y 6**, todos en el agua del mar. Es un dato importante que indica la mala calidad de las aguas, si bien es verdad la cantidad de unidades muertas encontradas no es muy elevada.

**FOTO 11.** Pez muerto, en el punto 3.

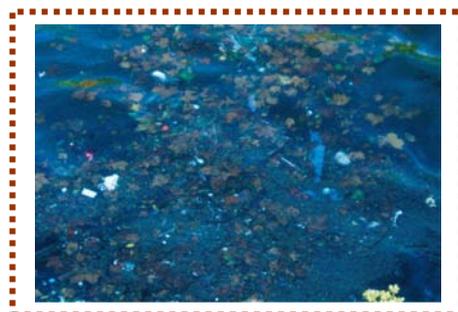
FOTO 13. Suciedad en mesolitoral.

Las zonas que se registra más limpias de mesolitoral son: **2 y 4**, con el 100% y las de más un 75%. Las 2 más sucias que son los puntos **3 y 5**, con un 50% de moderadamente sucio, esto es la respuesta, por la acumulación de sólidos en la superficie del agua entre los barcos amarrados a

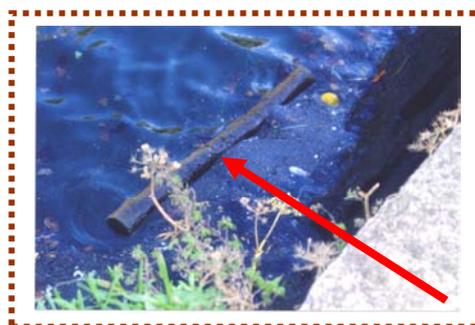
**FOTO 14.** Restos flotando

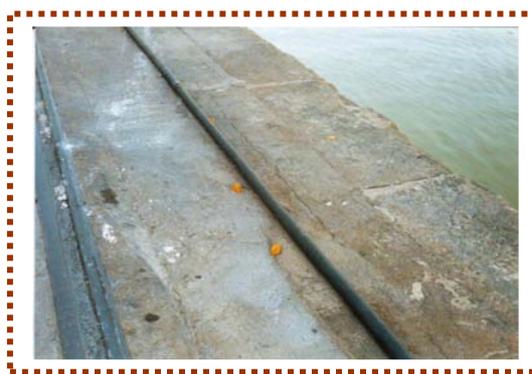
**FOTO 15.** Restos de alimentos en supralitoral, punto 9.

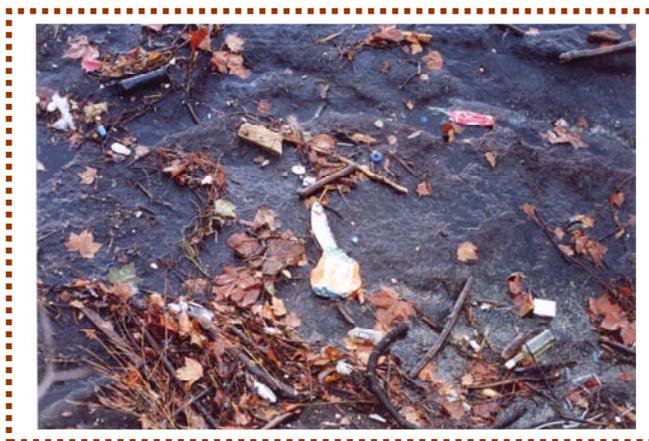
**FOTO 16.** Basuras de pequeño tamaño en mesolitoral, unidad 3.

que se encuentran en las zonas **3, 4, 6 y 7** seguido muy de cerca por las zonas **5, 8 y 10**.

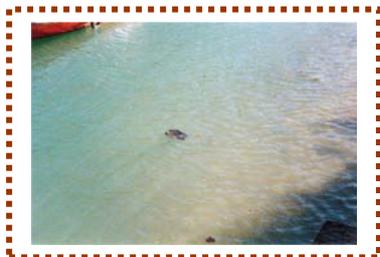
En los puntos **3, 4, 5, 6, 7 y 8** los plásticos son muy frecuentes, hay que tener en cuenta que son muy tóxicos y perjudiciales para estas áreas y, en general, para el medio ambiente.

**FOTO 17.** Plásticos en mesolitoral.

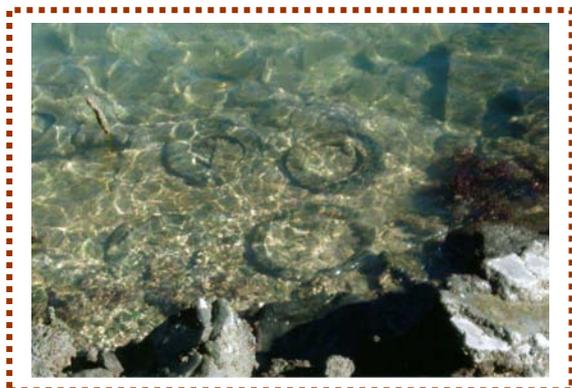
También es relevante la presencia de 14 neumáticos en el punto de muestreo **4**.

**FOTO 18.** Neumáticos en mesolitoral.

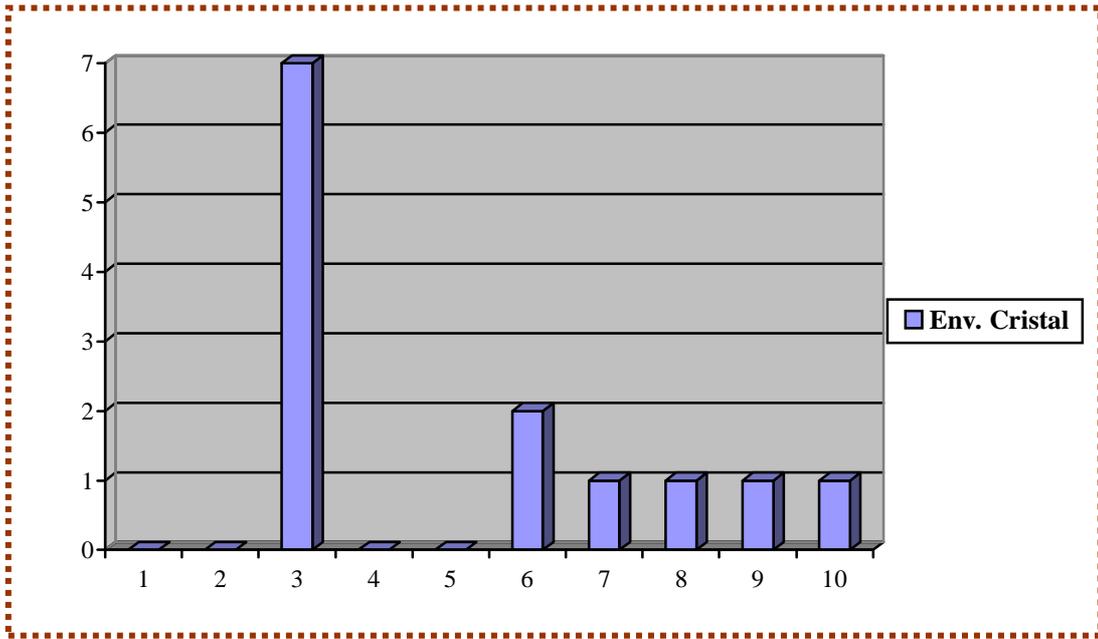
**GRAFICA 1.** Envases de cristal por zonas.

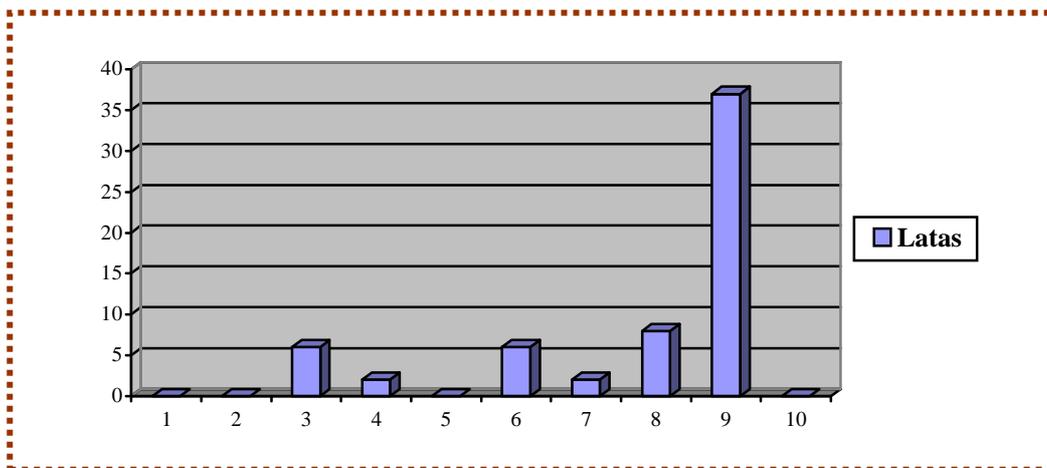
**GRÁFICA 2.** Latas por zonas.

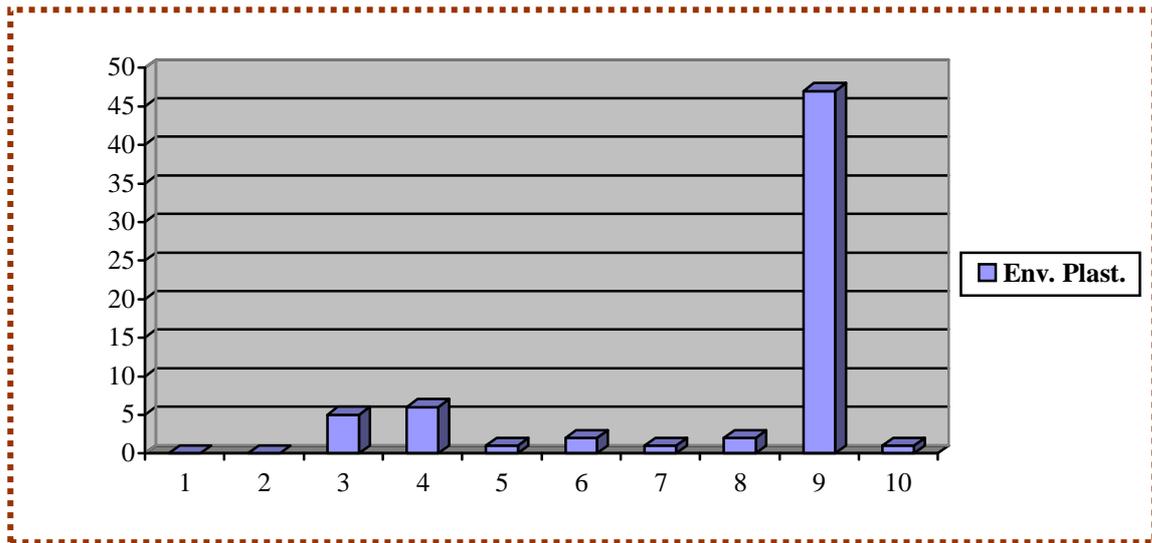
El envase más abundante ha sido el envase de plástico con un total de 65 unidades con un número muy alto superior a 45, en el punto **9**. Las latas también son numerosas con un total de 61, siendo elevadas nuevamente en el punto de muestreo **9**. Éste nos demuestra la dejadez por la limpieza en esta área mostrada.

GRÁFICA 3. Envases de plástico por zonas.

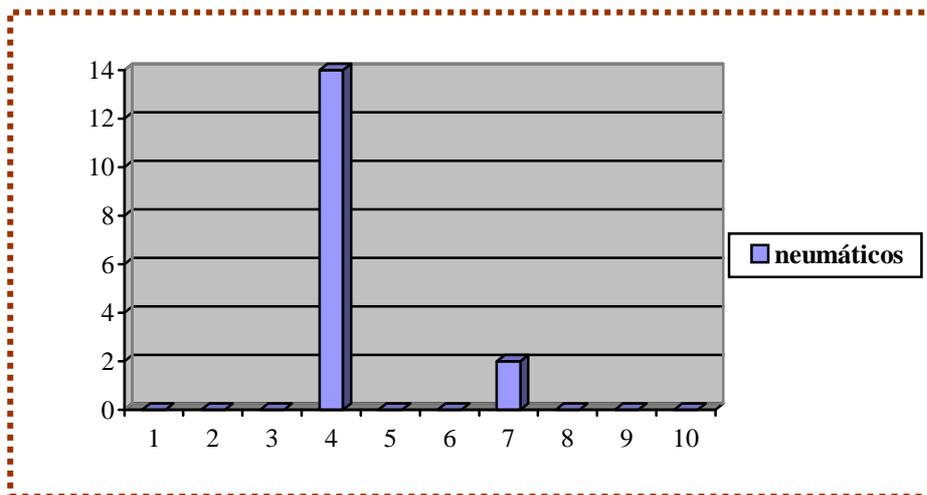
GRAFICA 7. Neumáticos por zonas.

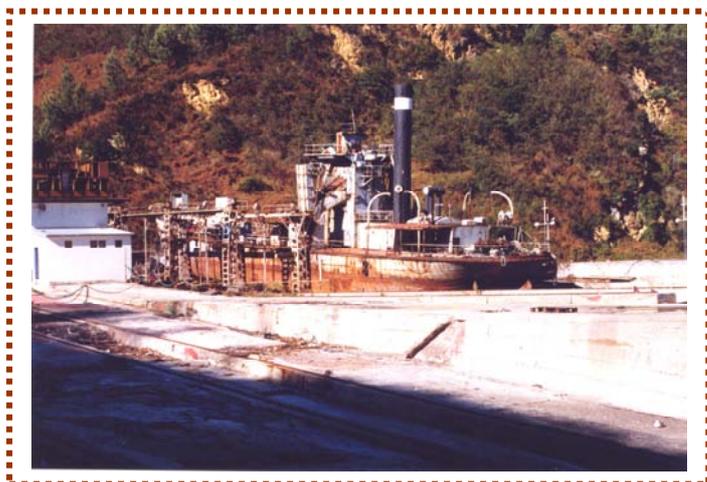
FOTO 21. Draga Jaizkibel.

1	2	3	4	5	6	7	8	9	10
<b>Patrimonio cultural y comentarios</b>			También la DRAGA JAIZKIBEL, antiguo barco-dragador del Puerto, de alto valor histórico cultural, que presenta un estado ruinoso y de total abandono, se encuentra varada en los Astilleros Askorreta. Lleva 3 años en el varadero. Tiene piezas retiradas para eliminar peso y evitar su hundimiento. Es el único barco de España catalogado monumento, circunstancia acaecida en 1991. <b>¿En espera de su reparación?</b>

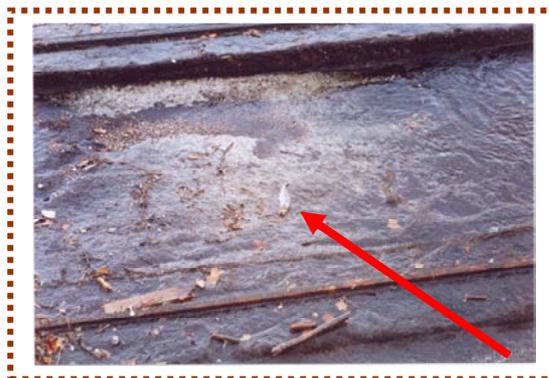
**FOTO 23.** Pez muerto entre otros restos, en la zona **3**.
