1. INFORMACIÓN SOBRE EL LUGAR DE LA INVESTIGACIÓN.

CUADRO 21. Limpieza – suciedad BLOQUE G-70 en AZTERKOSTA’2008.

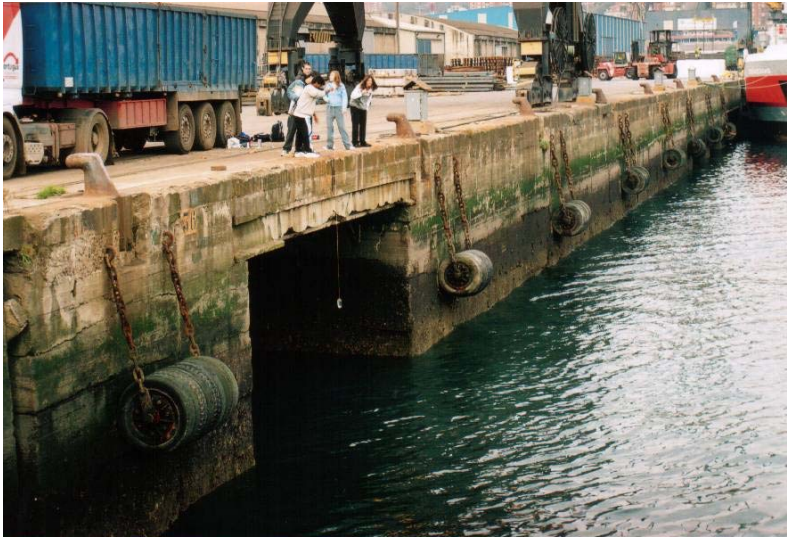
FOTO 24. Recogiendo muestras de agua en la desembocadura del río Molinao.

Durante el análisis del agua sólo se halló una tubería situada en el punto de muestra **6** y la desembocadura del Río Molinao en el punto de muestra **10**.

Por lo tanto, se puede concluir que la carga de materia orgánica, procedente de la tubería **6** y del río Molinao es muy elevada. Es decir, ambas corrientes depositan en el

puerto aguas residuales urbanas que no están derivadas a la red de saneamiento para ser llevadas a la EDAR de Loiola.

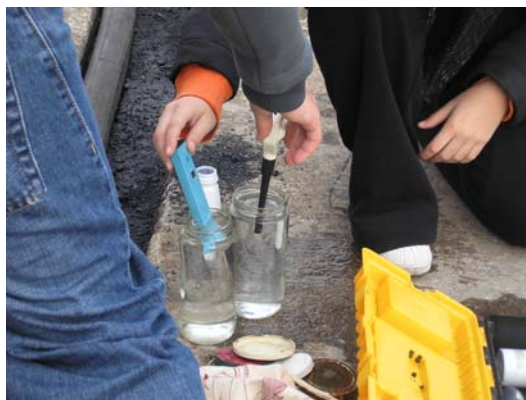
FOTO 25. Midiendo la temperatura y el pH.

En cuanto al pH todas las zonas tienen grado de acidez correcto para permitir la vida acuática. En realidad los valores oscilan entre 6'4 y 7'2.

La temperatura, por el contrario, es bastante alta debido a la temperatura ambiental en esa época del año que es todavía alta, lo cual influye en la del agua.

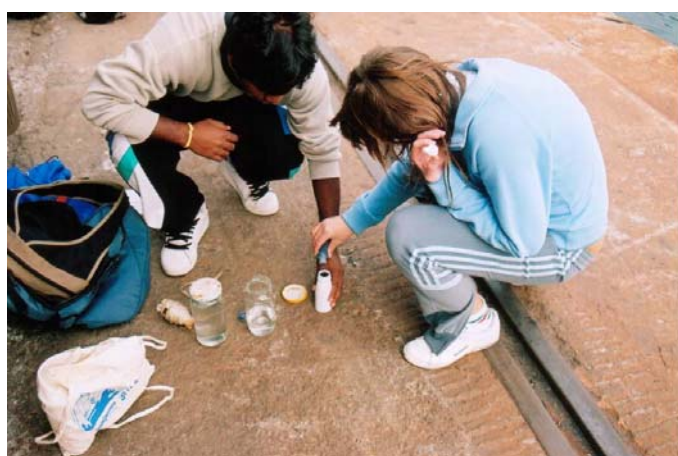
FOTO 26. Prueba del azul de metileno; determina la presencia de materia orgánica en el agua.

En la mayoría de las zonas no hay contaminación, según las pruebas realizadas de azul de metileno, que coinciden también con la del permanganato potásico, excepto en las zonas **2, 3, 8** y **9** que, muestran un nivel alto de contaminación, junto con las zonas **5, 7** y **10**, con un nivel considerable de contaminación.

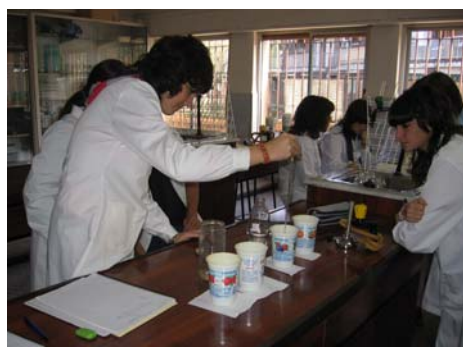
FOTO 27. Prueba del permanganato potásico. Determina presencia de materia orgánica.

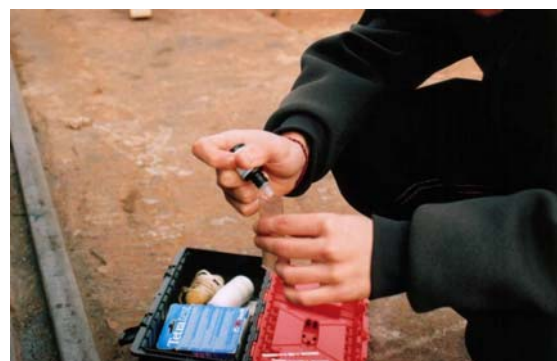
El oxígeno es estable, pero bajo, siendo un dato relativamente alto el de la zona **4**, con una concentración de O₂ disuelto de 13,6 mg/l. Aun así no es del todo exagerado.

FOTO 28. Efectuando la prueba del O₂ disuelto.

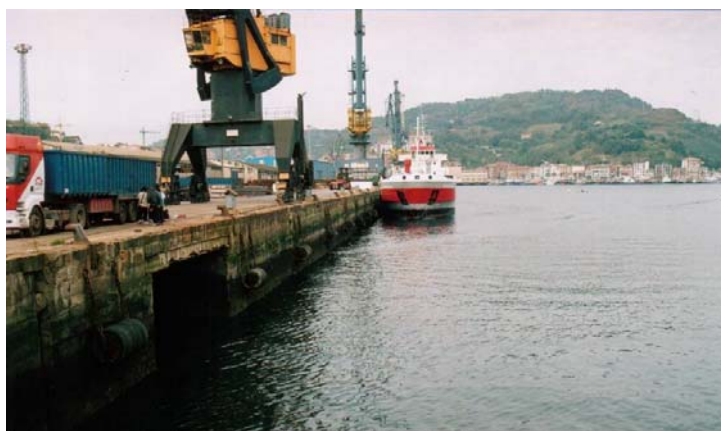
En la cobertura abunda la roca sólida en los puntos **1** y **2** las otras construcciones predominan del punto **3** al **10**.

FOTO 31. Cobertura de otras construcciones (muelles) en mesolitoral, debido al puerto.

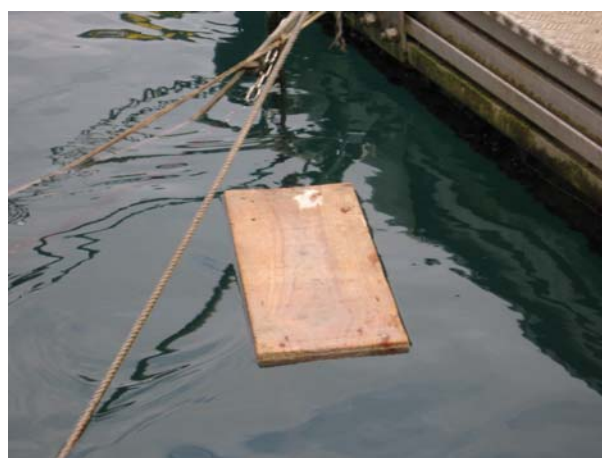
FOTO 32. Suciedad en mesolitoral, punto 7.

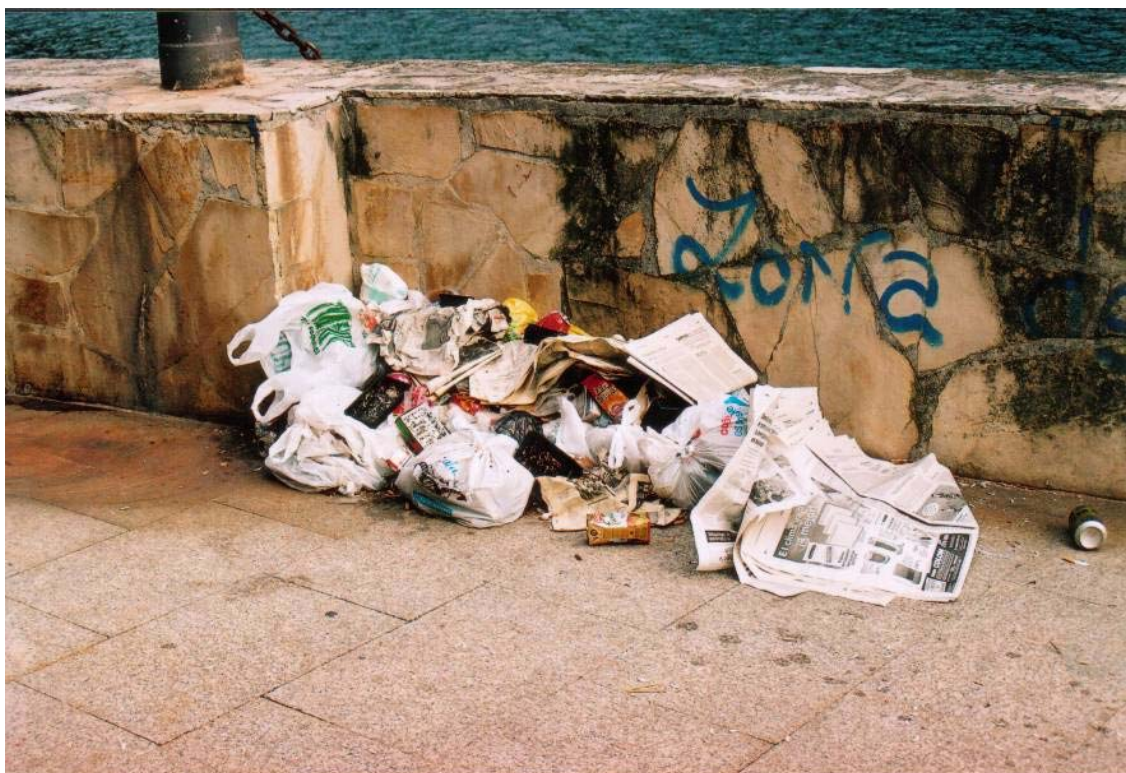
FOTO 33. Basuras en supralitoral, punto de muestreo 3.

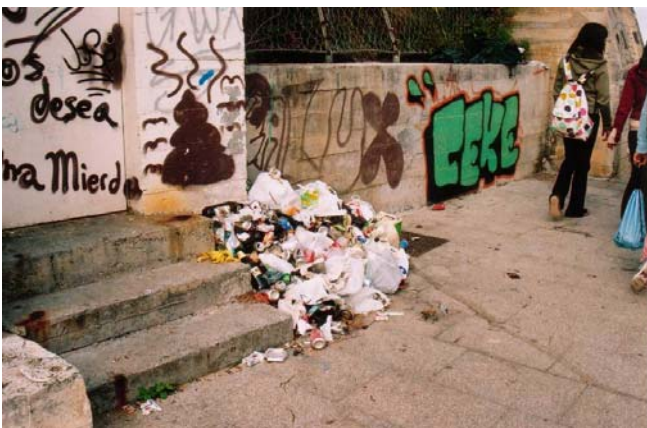
FOTO 34. Montones de bolsa de basura, punto **3**.

En las zonas **3** y **6** se vieron materiales procedentes de tierra y restos de materiales domésticos, sobre todo restos de obras abandonados por los ciudadanos al efectuar reparaciones en sus viviendas y bolsas de basura (llenas) abandonadas.

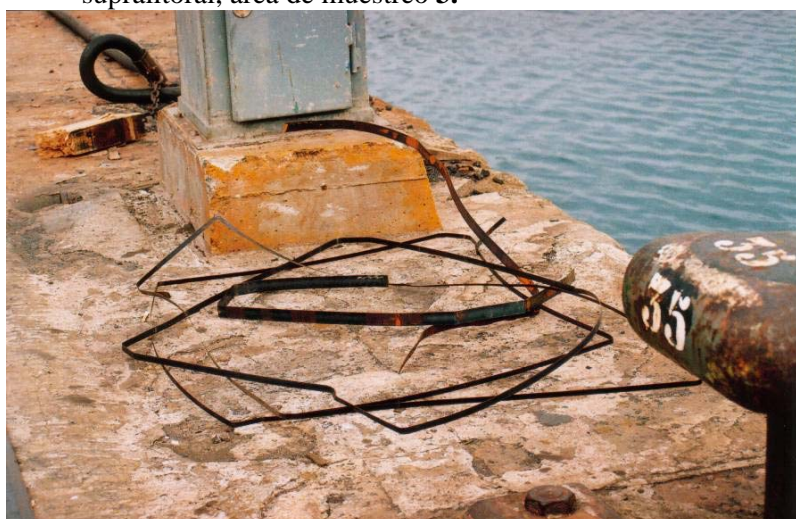
FOTO 37. Hierros de embalajes en supralitoral.

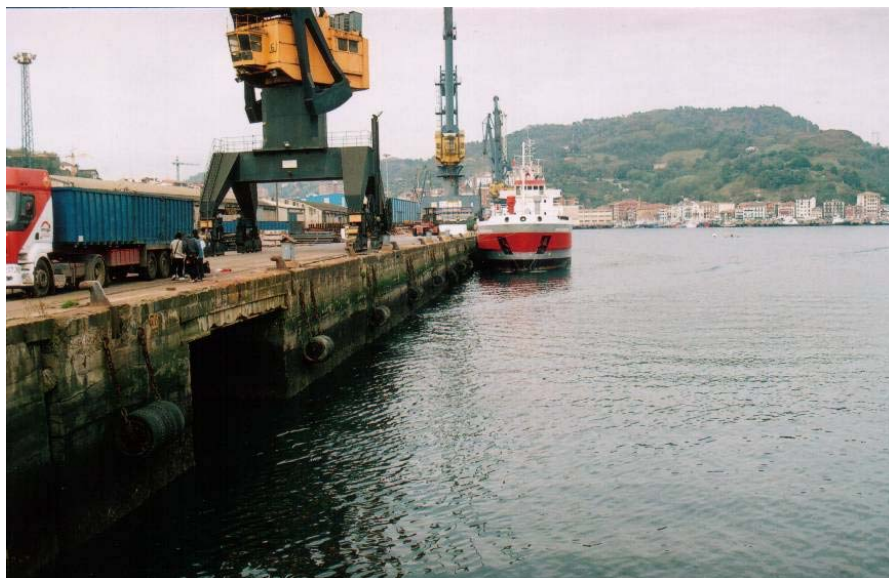
FOTO 40. Área 10, con presencia de manchas de aceite en el agua.

En las tres áreas comentadas, los aceites provienen de los barcos, los causantes de la contaminación respecto a aceites y petróleos. Naturalmente son barcos mercantes que efectúan movimientos de carga y descarga en el puerto.
