## **1. ZONA 1.**

### **1.1. Descripción del medio.**

### **1.2. Calidad del agua.**

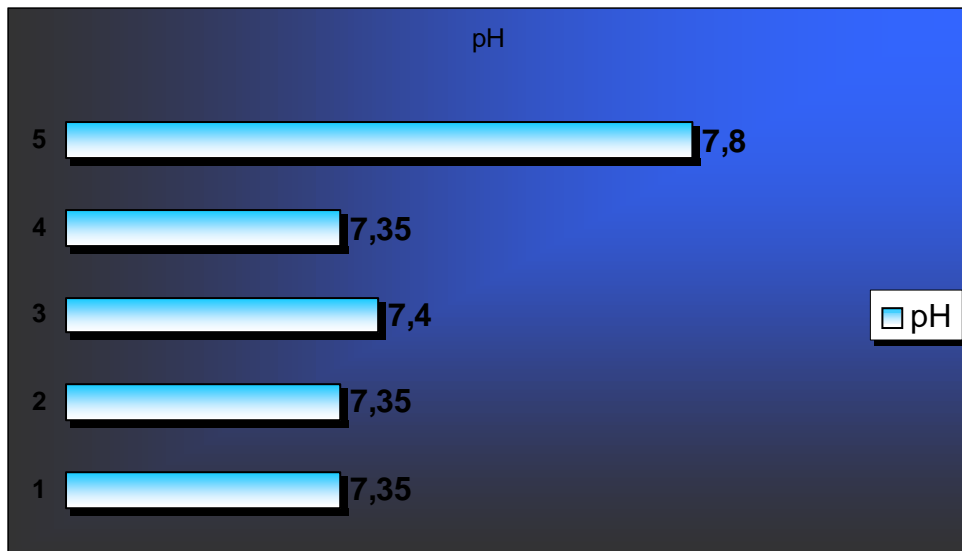
GRAFICA 1. pH de la zona 1.

Tras hacer la gráfica del pH encontrado, se observan un desnivel a lo largo de los días de investigación y destacan los datos máximo y mínimo, que son 7,35 y 7,8 (Ver **GRÁFICA 1**).

Los datos de pH en este punto no son preocupantes ya que se encuentra con un nivel adecuado para el agua, al oscilar los días de investigación entre 7,3 y 7,8. Por lo tanto no hay vertidos que alteren el grado de acidez del agua por la parte alta de este valle, es decir, desde el crecimiento en las laderas del monte Jaizkibel hasta el punto 1. Con lo cual el pH del agua es apto para la vida.

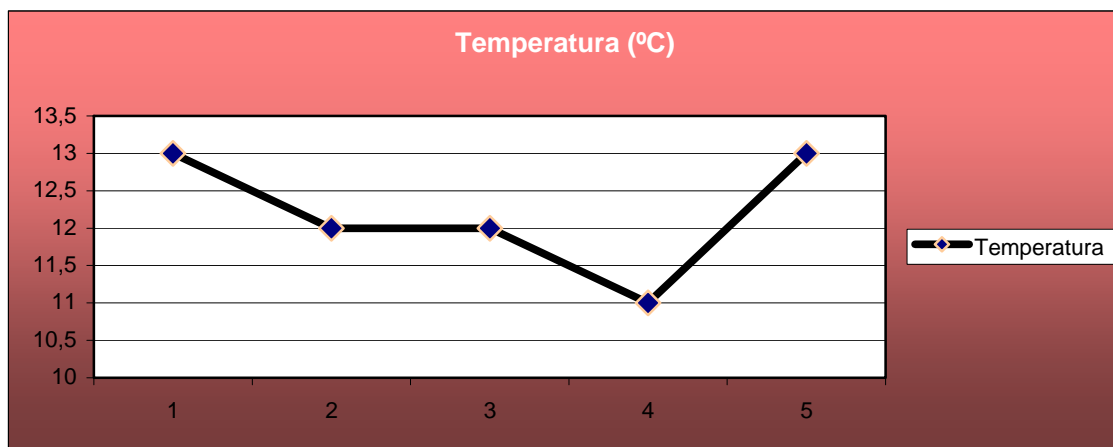
GRAFICA 2. Temperatura de la zona 1.

La temperatura obtenida en los 5 días de observación en la zona 1, son entre 11°C y 13°C. En este caso además la temperatura del aire se parece bastante a la del agua.(Ver **GRÁFICA 2**).

Por tanto, se consideran datos correctos para la vida animal y vegetal.

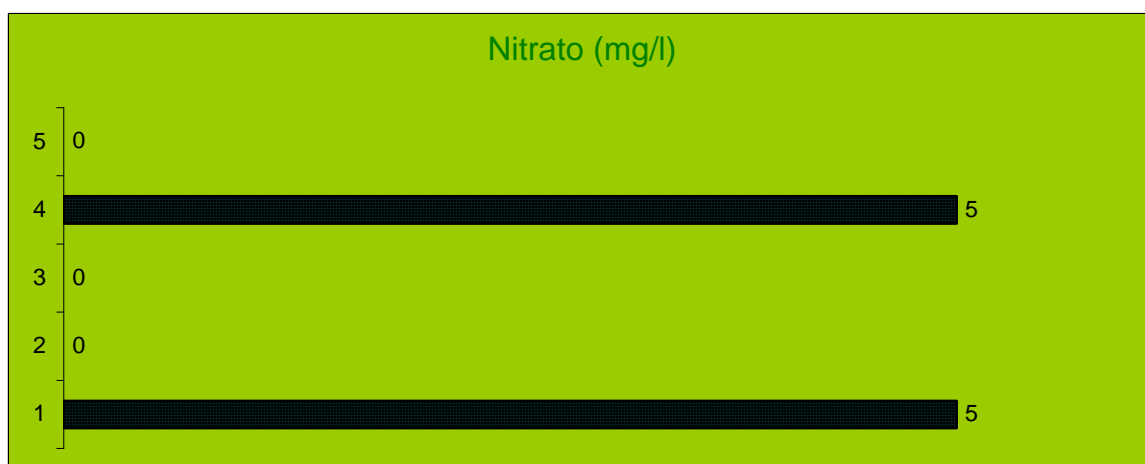
**GRAFICA 3.** Nitrato de la zona 1.

La cantidad de nitrato encontrada en el agua de la zona 1 ha sido muy baja, siendo mayormente de 0 mg/l, la excepción con el primer y el cuarto día de la investigación que son datos de casi 5 mg/l. (Ver **GRÁFICA 3**).

A pesar de todo, los datos nos indican que no hay contaminación por nitratos. Si la cantidad fuera mayor, nos encontraríamos con un aumento de algas, y por lo tanto, una disminución de oxígeno, por lo que la posible fuente de este agente contaminante que es la agricultura, se puede descartar, y por lo tanto, se hablaría de eutrofización.

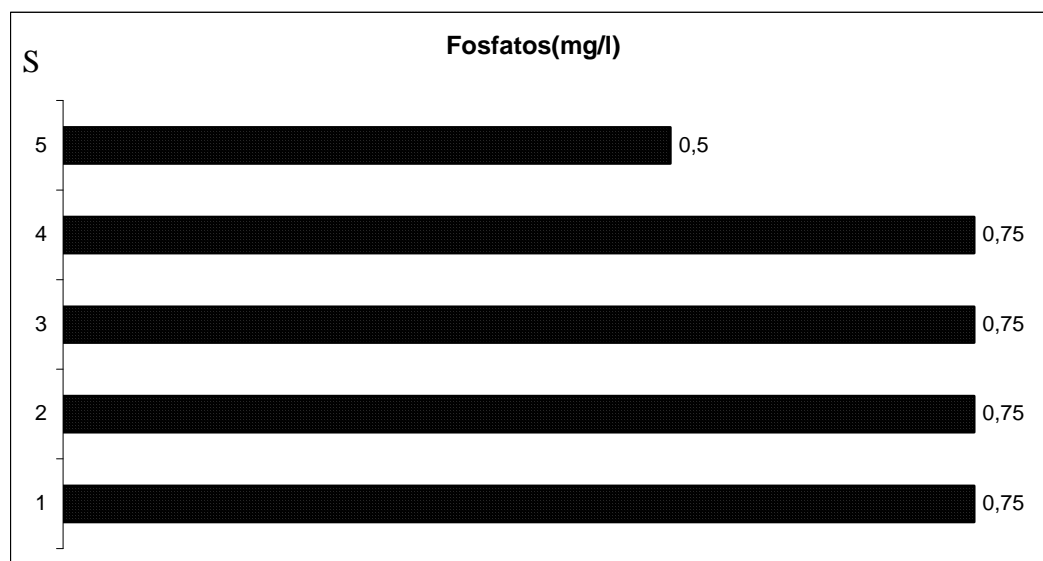
**GRAFICA 7.** Fosfatos de la zona 1.

Según la ley de aguas en vigor, los datos se sitúan en un nivel inadecuado de fosfatos, teniendo como concentración máxima 0,7 mg/l. (Ver GRÁFICA 7).

Teniendo en cuenta que la presencia de fosfatos en el agua puede ser a causa de jabones, líquidos, etc. se puede concluir que en la zona puede haber vertidos causados bien por las pequeñas industrias alojadas en la zona industrial y que tengan sus aguas residuales dirigidas hacia el cauce público. Esto es totalmente ilegal en el siglo XXI y que desde la Administración se debería de controlar y regularizar su uso.

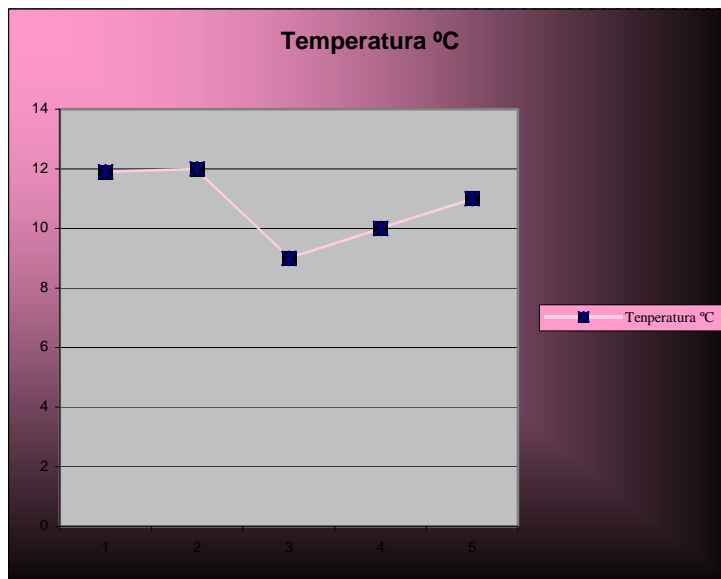
**GRAFICA 9.** Temperatura de la zona 2.

Durante los días de investigación, la temperatura obtenida ha sido entre los 8,5 °C y los 12 °C. En principio, la temperatura del agua era parecida a la del aire en los alrededores. (Ver **GRÁFICA 9**).

Por tanto la temperatura se puede considerar correcta para el desarrollo de la vida acuática.

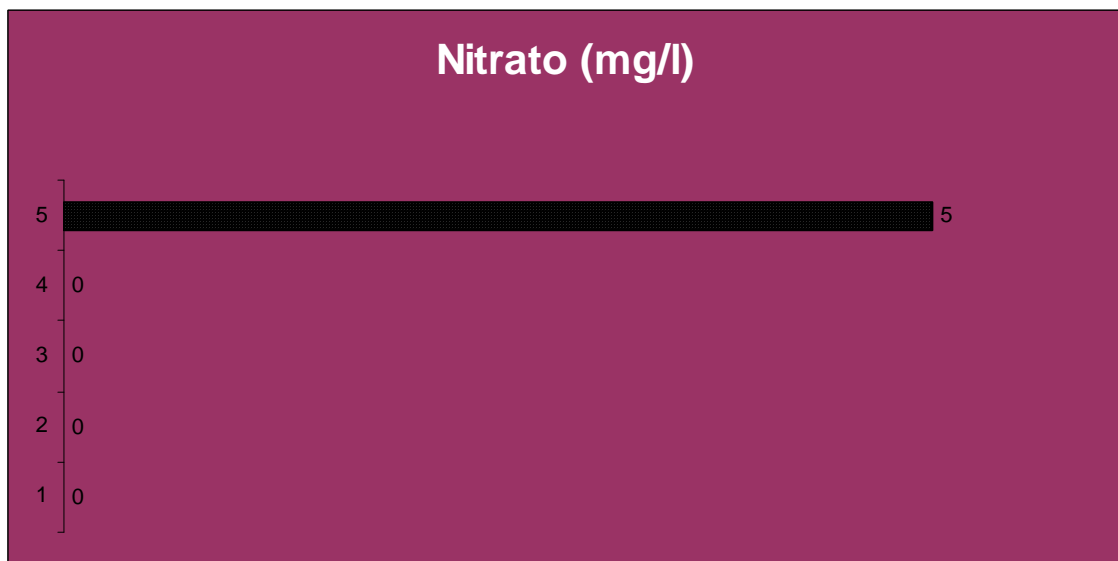
**GRAFICA 10.** Nitrato de la zona 2.

La mayoría de la cantidad de nitrato obtenida ha sido de 0 mg/l, menos el último día, en el que se observa una cantidad de 5 mg/l (Ver GRÁFICA 10).

En relación con ello, se puede decir que la contaminación de la zona no es elevada, para este contaminante por lo que en principio no se considera una situación extraña.

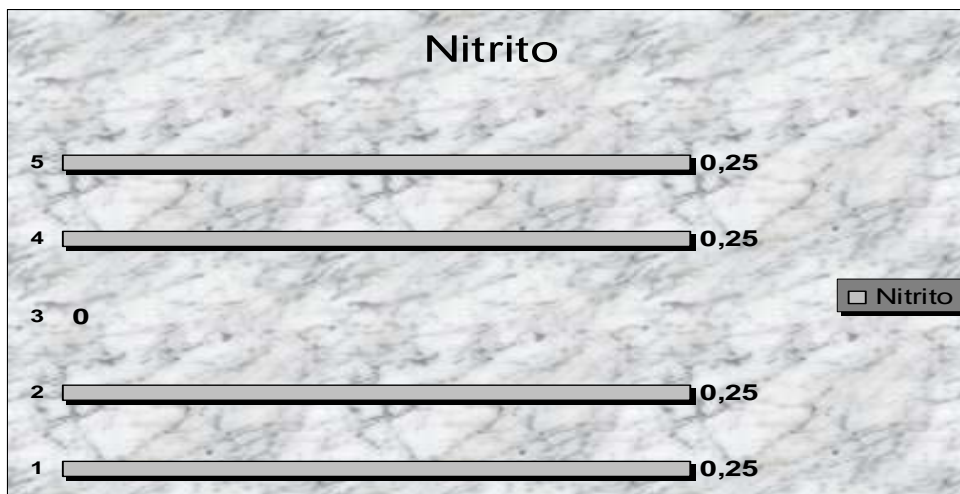
GRAFICA 11. Nitrito de la zona 2.

La cantidad de nitrito encontrada a lo largo de la investigación ha sido de 0,25 mg/l. Salvo el tercer día, cuyo valor fuera de 0 mg/l (Ver GRÁFICA 11). La presencia de este elemento químico nos indica cierta presencia de algún contaminante en el agua cuyo origen se podrá determinar con otros resultados. Ahora bien en un principio es una situación que puede afectar a la vida animal.

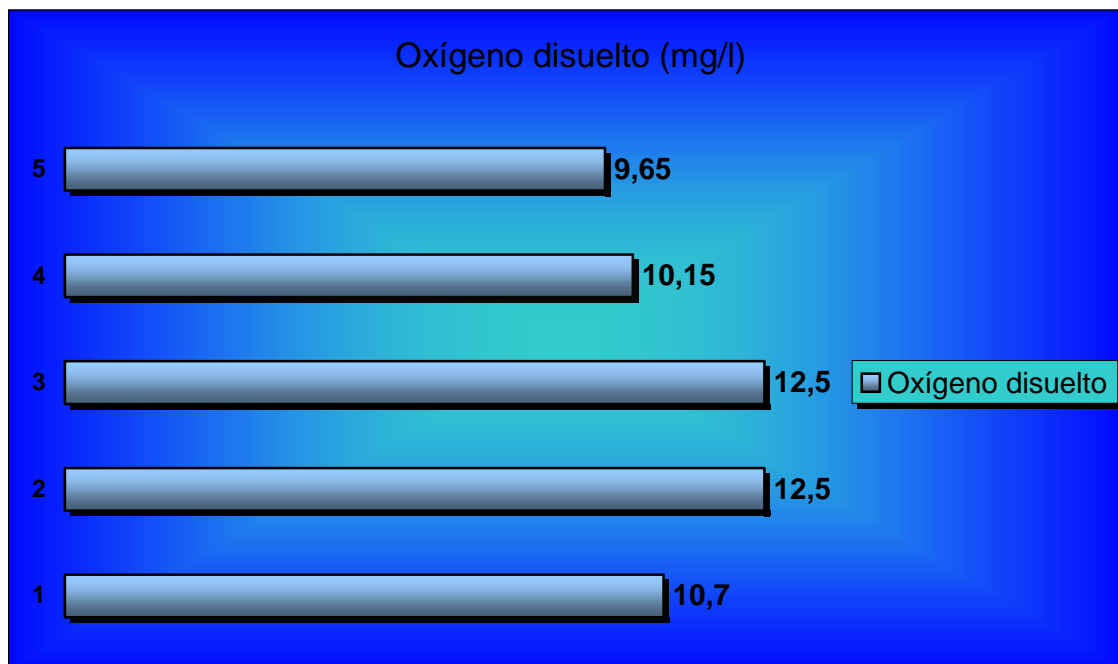
**GRAFICA 13.** Oxígeno disuelto de la zona 2.

En cuanto al oxígeno disuelto de la zona 2, se observa una alteración en los datos. Los resultados no se encuentran con una diferencia muy elevada, ya que está comprendida entre 9 y 12,5 mg/l. (Ver **GRÁFICA 13**)

Estos datos son relativamente buenos para que se pueda desarrollar la vida acuática, al ser valores normales según la legislación.

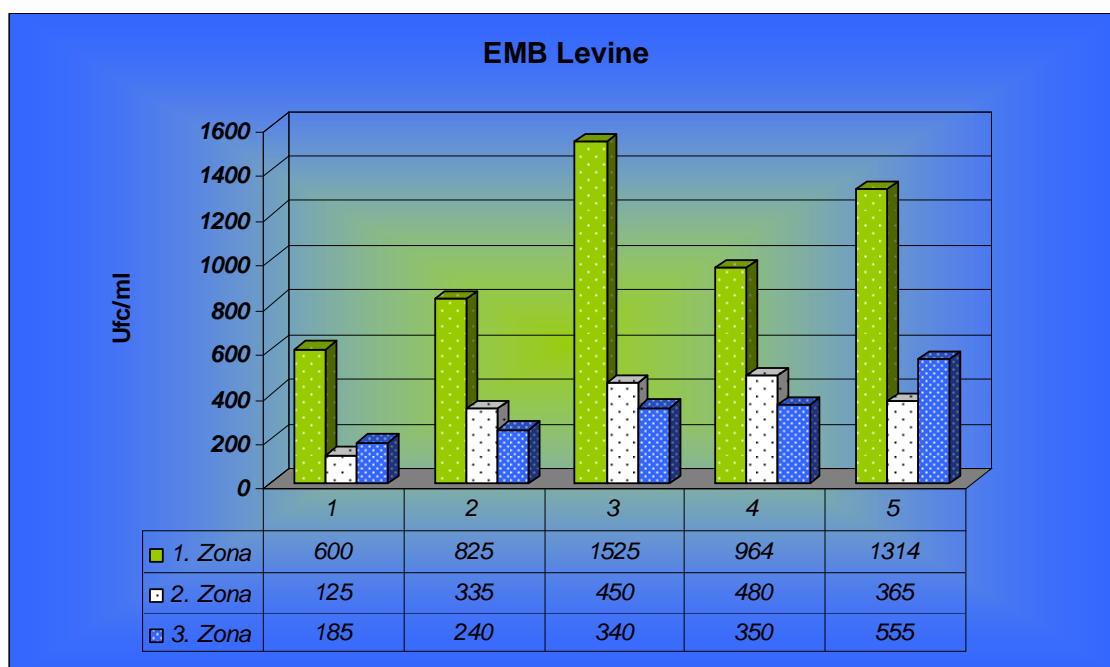
**GRÁFICA 23.** Comparación de datos EMB Levine.

El último día de la investigación se registró la cantidad más alta, pero no de gran diferencia con los demás días, en las tres zonas de muestreo. La primera zona de investigación es el lugar donde más Ufc/ml han crecido, entre 600 y 1500, aproximadamente. Además, salvo el 1ª día, el resto de los días de muestreo coincide que el punto donde más Ufc/ml de este tipo se contabiliza. Así se puede reducir que esta situación en consecuencia de los vertidos de las industrias, de algún caserío o de una pequeña granja.

Por tanto se puede observar como se ha encontrado menor presencia de Ufc/ml en las zonas 2 y 3 respecto a la primera. Esto nos demuestra que debe de existir algún elemento que disminuye la contaminación de estos microorganismos que bien pueden estar relacionadas con algún contaminante químico de zonas industriales situadas aguas abajo del punto 1 y antes del 2 y del 3, ya que en entre las zonas 2 y 3 no hay ningún vertido que influya en el crecimiento de *Enterobacterias*. De hecho, el primer punto es el único que está rodeado de industrias, en cambio las otras dos zonas están más alejadas de la industria o alguna vivienda.

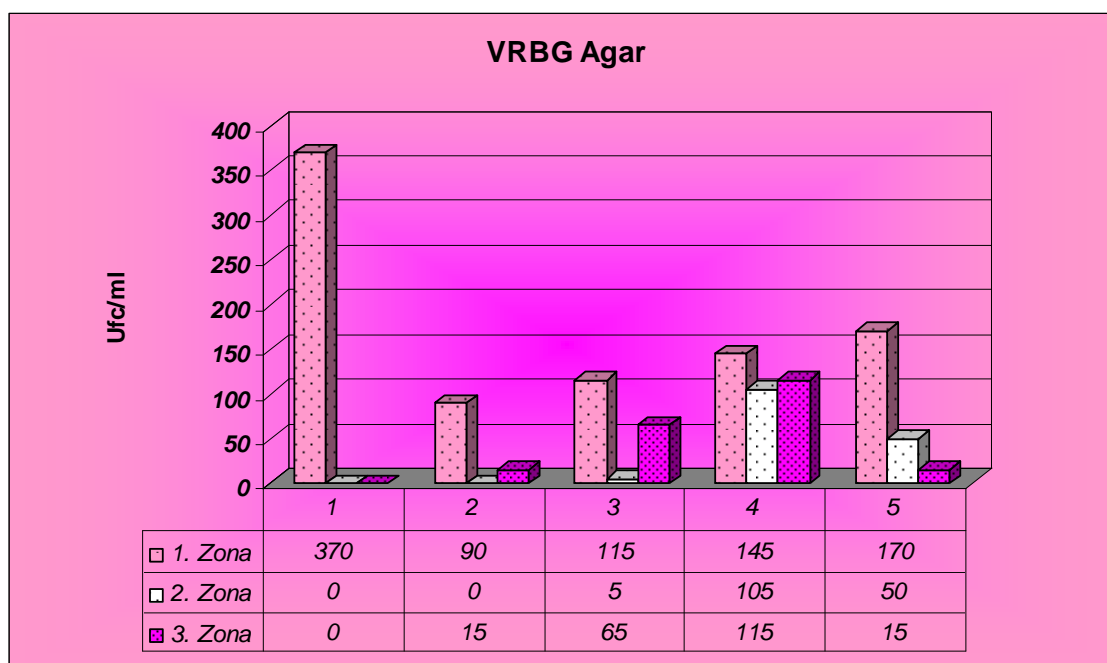
**GRÁFICA 24.** Comparación de datos VRBG Agar.

En el Agar VRB se puede observar que el primer día que se realizó el análisis dio la cantidad más alta de Ufc/ml en la zona 1 y el resto de los días de estudio los resultados fueron inferiores. Además este dato tiene un valor muy significativo ya que ese día se obtuvo el mayor valor en la zona 1 y en las otras 2 zonas se obtuvieron resultados de 0 Ufc/ml. Esto demuestra que después del punto 1 de muestreo se produce algún efecto de muestreo en el cauce que impida el desarrollo de bacterias, ya que el 2º y 3º día de muestreo sucede que en el 2º punto apenas has Ufc/ml. En cambio después de la zona 2 debe de producirse algún vertido de materia orgánica el cauce que facilita que estas bacterias vuelvan a aparecer en el punto 3 que no en tanto cambio como en el área 1. Por lo tanto, también se aprecia la influencia del entorno industrial. Sobre todo aguas abajo del punto 1 y la influencia del punto 1 y la influencia del entorno urbano a partir del punto 2.
