1. EL ENTORNO MEDIOAMBIENTAL.

2. EL RÍO.

3. SITUACION AMBIENTAL.

4. ESTUDIO MICROBIOLÓGICO.

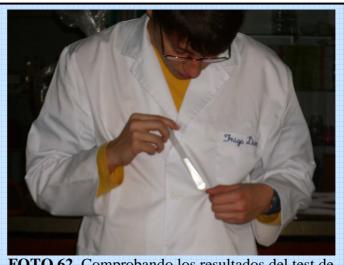
Los resultados que dio el

test de cloro no fueron muy excesivos pero esta pequeña presencia vuelve a confirmar la existencia de vertidos de aguas residuales urbanas.

FOTO 62. Comprobando los resultados del test de cloro.

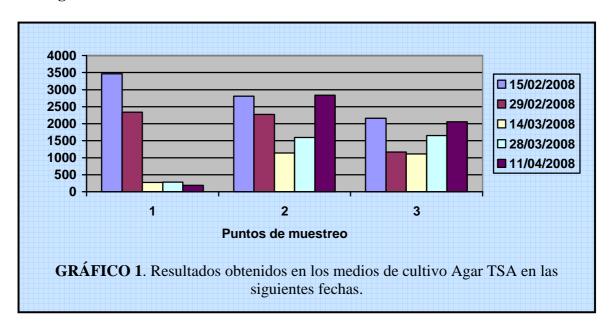
4.1. Agar TSA.

Este es un medio de cultivo eficaz para el crecimiento de microorganismos fastidiosos, especialmente aerobios. Estos son microorganismos que utilizan oxígeno para realizar la síntesis de nutrientes.

Tras el estudio de la regata Zubitxo podemos observar que la cantidad de Ufc/ml en el primer punto desciende considerablemente con el transcurso de los días. Esto puede ser por algún vertido puntual, pues cabe destacar que la cantidad de Ufc/ml

contabilizada el primer día es el máximo contabilizado en todos los días y puntos. De todas formas este dato se puede considerar una excepción ya que los resultados de los 3 últimos días son muy similares y son los que más se ajustan a la realidad. De hecho la

zona es un estado en entorno natural donde los vertidos y/o desagües no predominan, únicamente la de algunos caseríos de los alrededores. Por esto se puede considerar que anteriormente al 1^{er} día se había producido un vertido esporádico que altero las características de Zubitxo erreka.

Por otro lado se puede observar que la cantidad de Ufc/ml en los puntos

2 y 3 no desciende de los 1000, que es el mínimo. Aquí si que los datos son preocupantes ya que existe una regularidad y demuestra la existencia de un elevado numero de microorganismos, algunos con cierto riesgo. Esto puede ser por la gran cantidad de contaminación que presentan dichos puntos. Estos puntos, al encontrarse en medio del casco son objetivo de vertidos de aguas fecales, que nos están bien recogidos en el saneamiento y que por lo tanto vierten directamente al cauce fluvial.

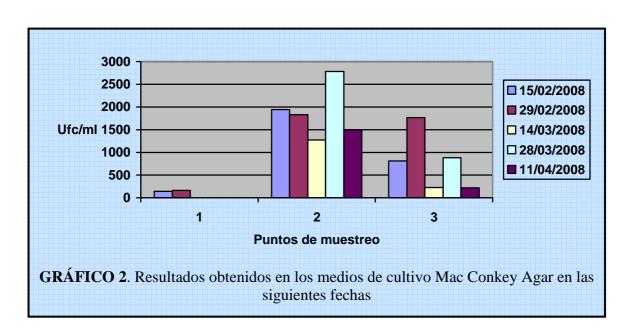
4.2. MacConkey Agar.

Este medio de cultivo determina la presencia y la concentración de *Salmonellas* y coliformes. Las *Salmonellas* son bacterias de riesgo 2 según la ley vigente por ello deben tomarse serias medidas para evitar la contaminación de personas y la propagación de enfermedades. Los coliformes son bacterias de riesgo 1 y solamente pueden causar leves infecciones en el ser humano.

Es importante la poca presencia de este tipo de microorganismos en el punto 1 y la total ausencia en los tres últimos días de muestreo.

Es mayor la cantidad de Salmonellas y coliformes en los puntos de muestreo 2 y contabilizándose la mayor cantidad en el punto 2. Estos datos son preocupantes pues estos dos puntos continuamente encuentran transitados por personas y por lo tanto tienen riesgo de contaminación por estos microorganismos.

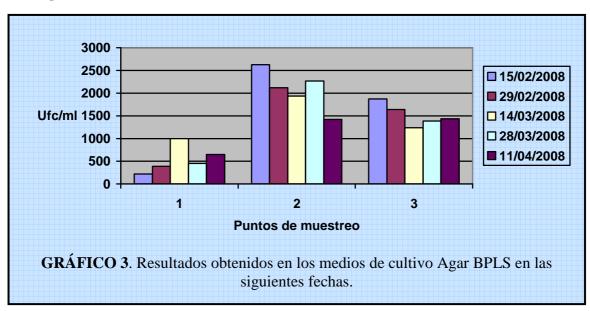
4.3. Agar BPLS

Este medio de cultivo se utiliza principalmente para el cultivo de *Salmonellas*. Como bien se ha comentado anteriormente estos microorganismos son de riesgo 2 puesto que las personas pueden contaminarse y puede darse la propagación de enfermedades.

En cuanto a la cantidad de Ufc/ml contabilizados en el punto **1** es menor a los contabilizados el los otros dos puntos de muestreo.

Otra vez se puede observar que la mayor cantidad contabilizada esta en el punto

2, siendo en el primer día de muestreo, día en el que se contabilizo la mayor cantidad de Ufc/ml tanto en el punto 2 como en el 3.

Nuevamente podemos observar la presencia de algúnos vertidos en torno al casco urbano que afecta principalmente a las aguas de la regata Zubitxo, sobre todo con anterioridad al punto 2.
