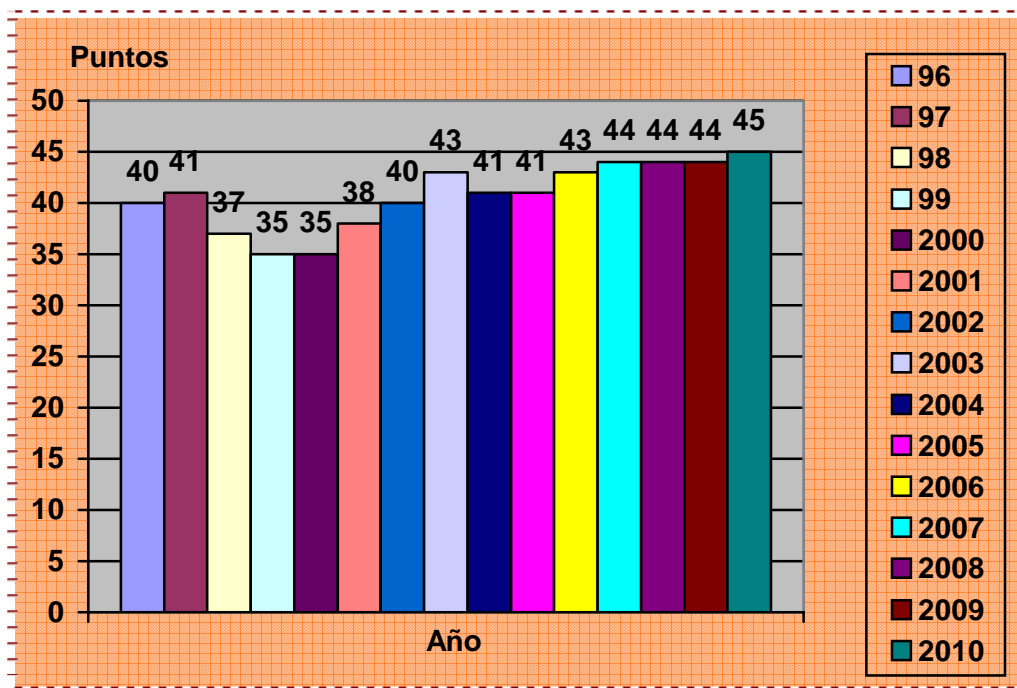
GRÁFICA 8. Puntuación de Ibaialde '96, a Ibaialde '10.

- La puntuación obtenida por el río este año es la más alta desde el comienzo de este proyecto, en el año 1996. Esto indica una importante mejoría en los últimos 15 años, gracias al esfuerzo y colaboración de todos. (Ver GRÁFICA 8).

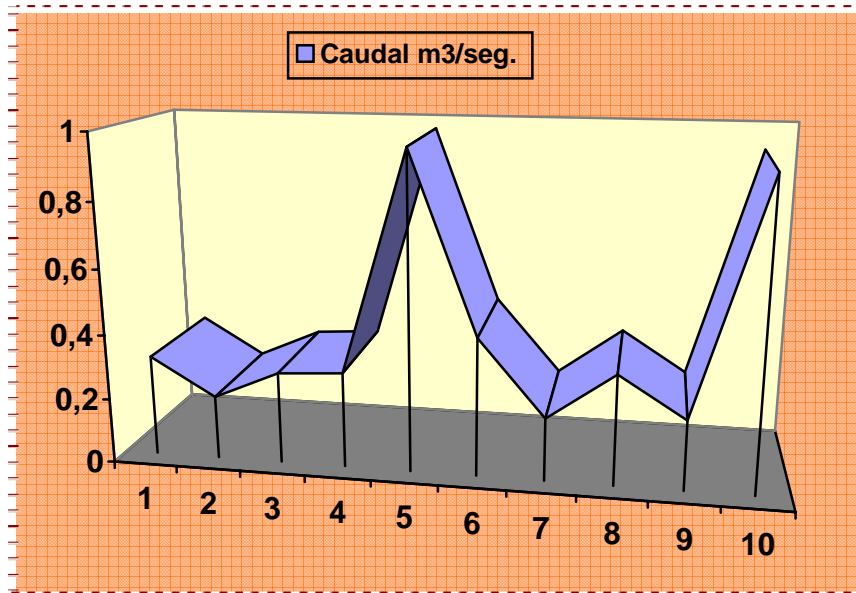
GRÁFICA 9. Caudal del río Oiartzun, en el bloque 1.

- El del caudal del río se encuentra entre 0,193m³/seg del punto 7, y 0,967m³/seg del punto 5. Los caudales mayores se encuentran en los puntos 5 y 10, en los que se

puede observar que seguramente se debe a la gran anchura de estos puntos; ya que el caudal tendría que ir aumentando a medida que se pasa del curso alto al curso medio como consecuencia de la llegada de afluentes que aumentan la cantidad de agua. (Ver **GRÁFICA 9**).

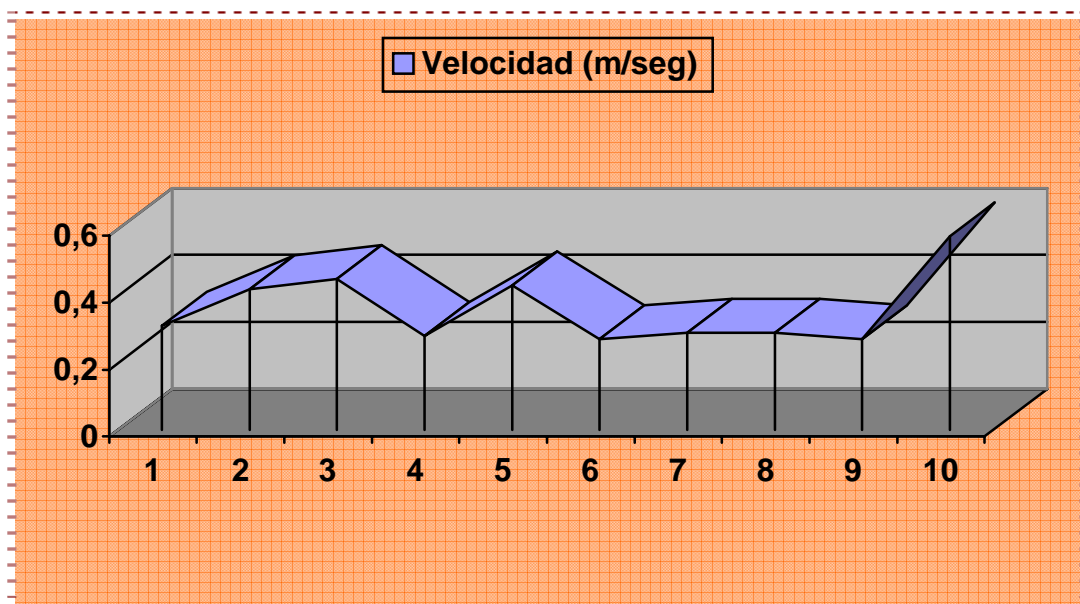
GRÁFICA 10. Velocidad del río Oiartzun en el bloque 1.

- La velocidad del río oscila entre 0,27m/s de los puntos 6 y 9 y 0,578m/s del punto 10. La velocidad va decreciendo a medida que pasa del curso alto al curso medio debido a que la pendiente va disminuyendo, exceptuando la velocidad del punto 10 que es la más rápida aunque lo normal es que fuera la más lenta. (Ver **GRÁFICA 10**).

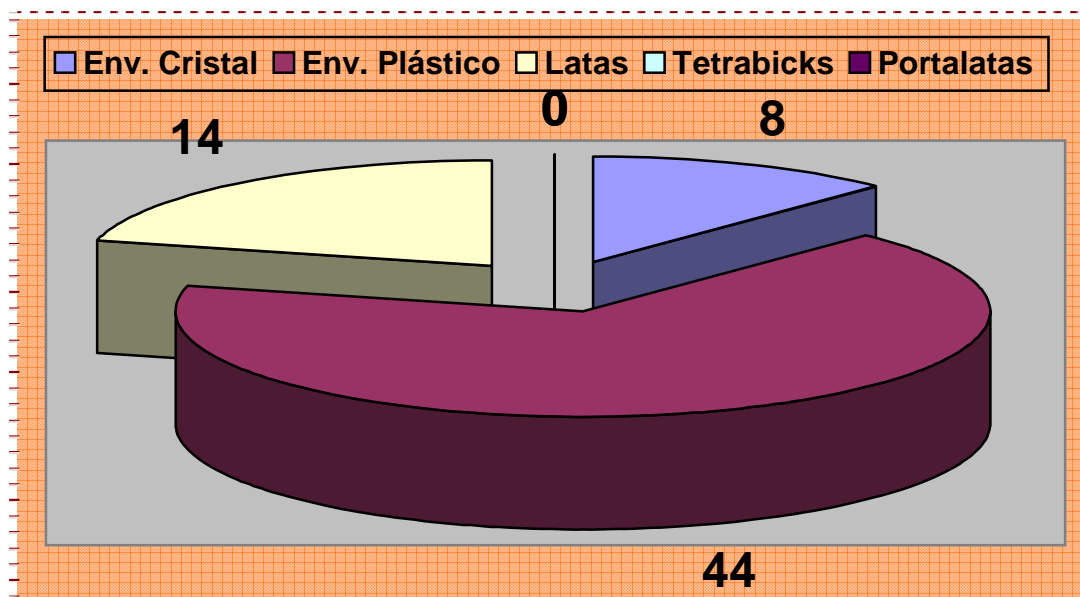
GRÁFICA 11. Envases y portalatas totales en el bloque 1 del río Oiartzun.

- En cuanto a la contaminación de basuras, el tramo del río analizado está en buen estado, aunque destaca la presencia de envases de plástico. Esto es consecuencia de la afluencia de público, sobre todo, jóvenes que dejan sus residuos en dichos lugares cuando acuden al monte a pasar unas horas o el día. (Ver **GRÁFICA 11**).
