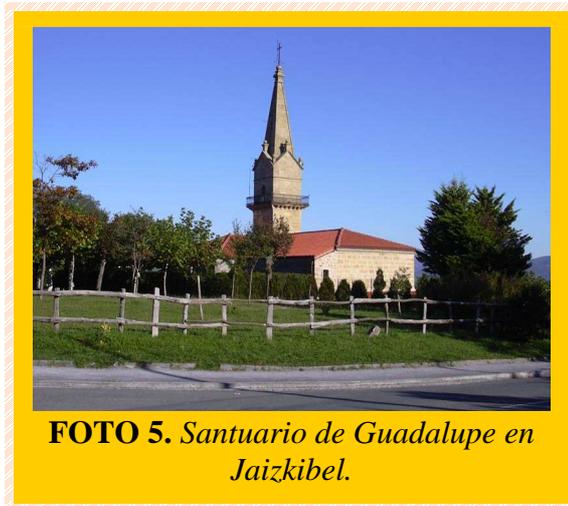
FOTO 5. *Santuario de Guadalupe en Jaizkibel.*

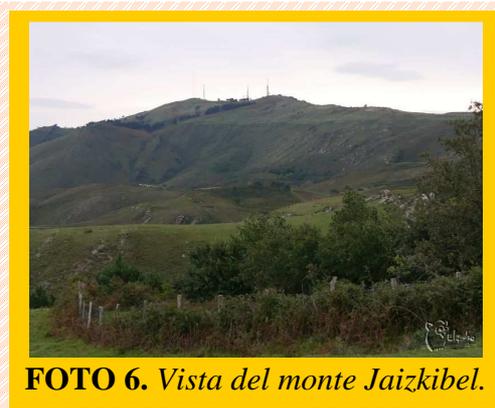
FOTO 6. *Vista del monte Jaizkibel.*

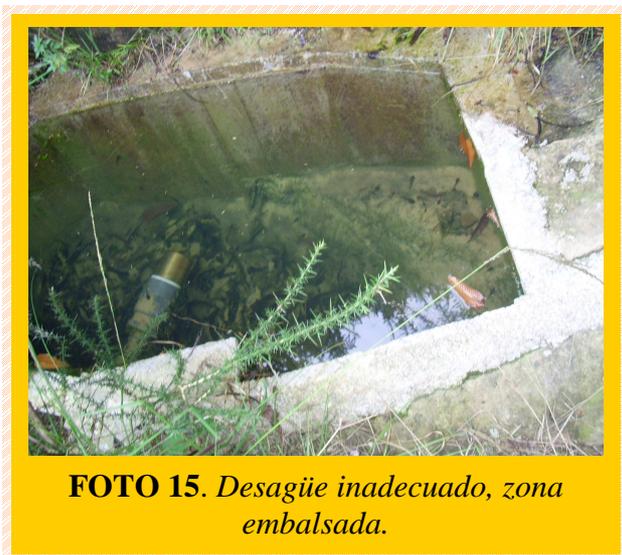
La fuente está vallada y hay que saltar para entrar dentro, esta vallado para que los animales que pastan en los alrededores no entren. Por este motivo la limpieza de esta fuente no es como debería ser y se ha calificado como regular.

La accesibilidad para las personas es muy mala porque es una zona vallada y también hace que la peligrosidad aumente. El desagüe de la fuente es inadecuado, el agua cae al suelo quedando encharcada la zona. No existe presencia de bote o vaso. El caudal es de 0,002 l/s lo que quiere decir que el agua cae a una velocidad adecuada.

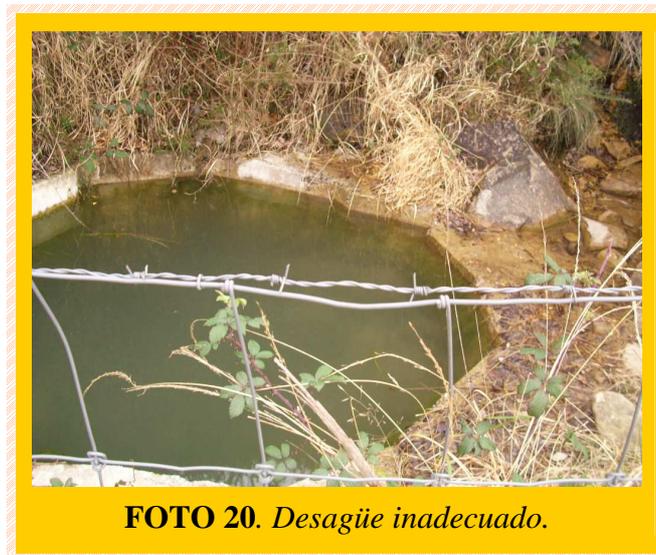
Desde fuera se puede observar que la fuente no está muy limpia por que se ha calificado como regular.

El desagüe es inadecuado, el agua cae al suelo y esto hace que el lugar donde cae el agua sea una zona encharcada. Existe peligrosidad porque es muy difícil entrar y no existe presencia de bote o vaso.

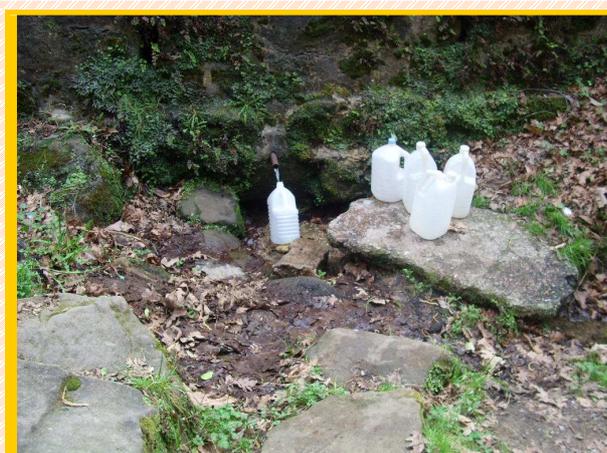
FOTO 22. *Mucha gente se acerca hasta la fuente a coger agua.*

Obtener el agua es un poco difícil ya que la altura a la que está es muy baja y para cualquier persona resulta incómodo agacharse hasta tocar el suelo para coger agua. De esta misma manera es imposible beber agua directamente del grifo sin caerse.

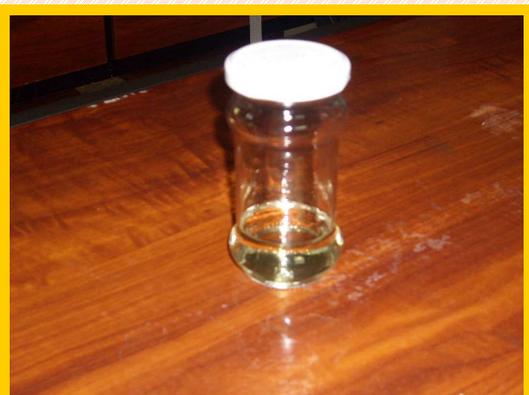
No se aprecian bacterias ni materia orgánica, un gran punto positivo. Por tanto el agua de este manantial es potable y no supone riesgo alguno para la salud humana.

FOTO 23. Prueba de coniformes, no existen. El agua no tiene bacterias.

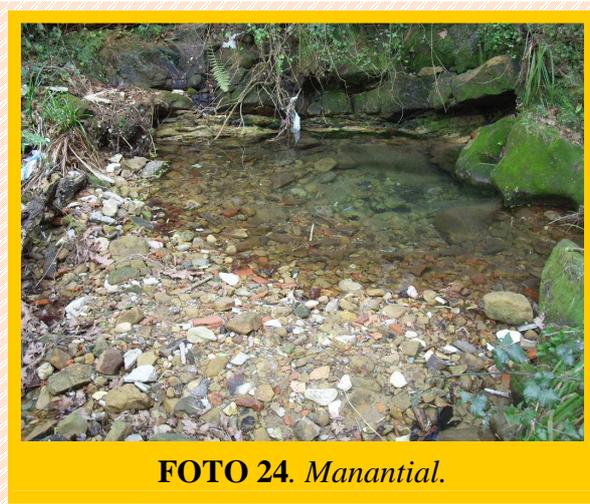
CALIDAD DEL AGUA.		
pH		6,4
Temperatura (°C)		8,5
Turbidez		No
Dureza total –GH- (°d)		<3
Dureza de carbonatos –KH- (°d)		0
Oxígeno disuelto (mg/l)		11
Nitrato (mg/l)		8,75
Nitrito (mg/l)		0,0125
Amoníaco (mg/l)		0
Fosfato (mg/l)		0
Cloro (mg/l)		0
Materia orgánica	Azul de metileno (%)	100 %
	Permanganato	Nada
Coliformes:		Si
E.coli.		Si
OBSERVACIONES:

Este caso no es como los demás. El análisis no se ha realizado a una fuente, sino a un pequeño manantial, el cual proviene de Jaizkibel. Lógicamente no es de ningún material, no tiene grifo, no tiene una forma definida, y no tiene un tamaño. En el fondo hay piedras. Esta agua desciende después, a través de una pequeña cascada, por un riachuelo que continúa su camino.
