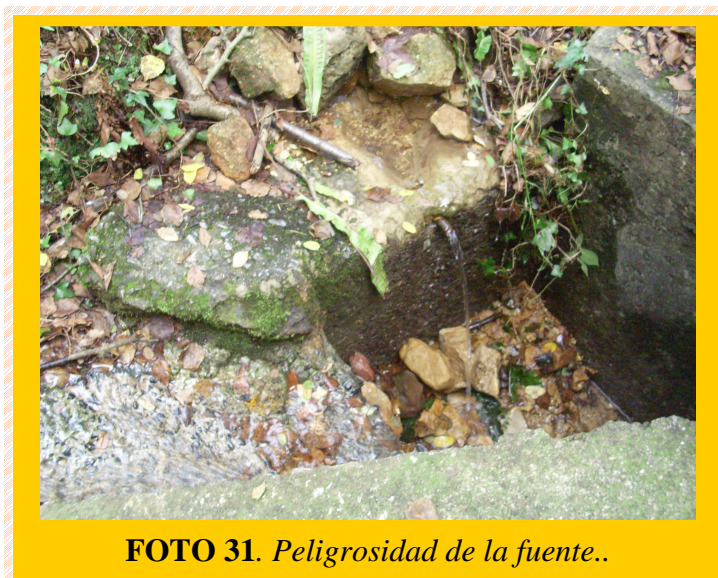
Aunque no hay materia orgánica, las bacterias de coliformes y *E.coli* están presentes, este resultado debería desaparecer si se quisiera obtener un agua potable. Esto quiere decir que el agua no es potable por sus propiedades microbiológicas, para poder consumirla necesitaría un tratamiento previo y así evitar posibles repercusiones en la salud humana.

Los resultados sobre la calidad del agua y las características físicas de la fuente nos dan a entender que esta fuente no recibe ningún control. Por parte de las personas que utilizan no se observa ningún cuidado ya que los días de realización de las pruebas se han encontrado desechos, en una cantidad baja, pero desperdicios al fin y al cabo.
