X. CONCLUSIONES

BLOQUE 1.

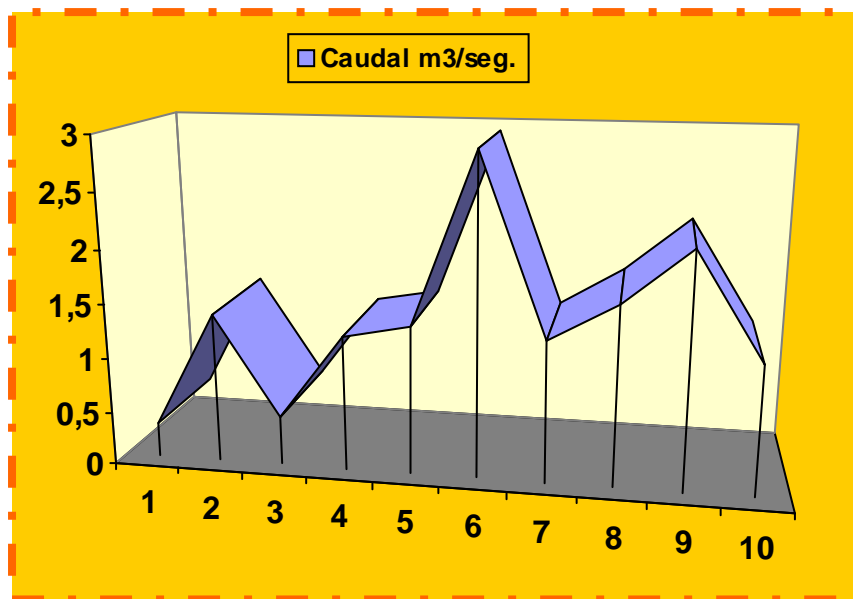
GRÁFICA 2. Caudal del río Oiartzun, en el bloque 1.

- El caudal mantiene una proporción de aumento a medida que se aleja de su nacimiento. A lo largo del tramo se observan tres momentos en los que se produce una crecida notable, en los puntos de muestreo **2** y **6**, debido a la presencia de varios afluentes en estos tramos. El pico del punto **6** se debe a la presencia de un afluente que aporta al cauce principal un volumen de agua mayor al que solía presentar los últimos días, tal vez debido a las lluvias generalizadas del mes de abril de 2005 (Ver **GRÁFICA 2**).

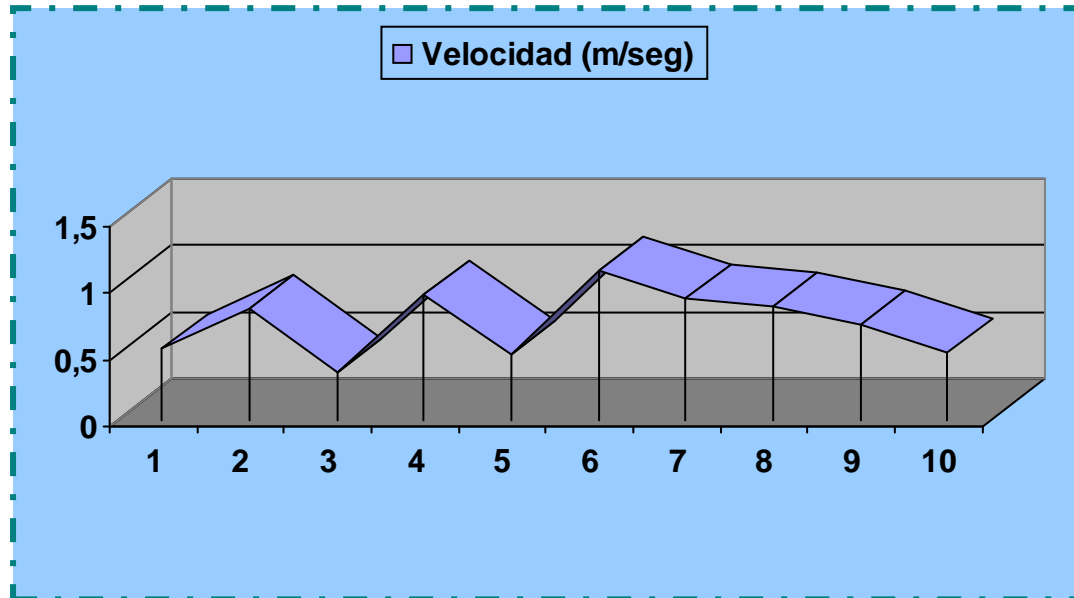
GRÁFICA 3. Velocidad del río Oiartzun en el bloque 1.

- Los puntos que mayor velocidad presentan en sus aguas son los pertenecientes al curso alto del río, observando un descenso de la misma a medida que el curso del río va desplazándose hacia su desembocadura. Se observa una pequeña alteración en el punto **4** pero hay que tener en cuenta que aquí se analiza un afluente del río principal denominado Tornolako erreka y además el área donde se toman los datos es un pequeño remanso. (Ver **GRÁFICA 3**).
- La velocidad más alta que se ha registrado es de 1,11 m/s en el punto de muestreo **6** y la más baja 0,35 m/s, cifra que se ha encontrado en el punto **3**.
- Se proceden dos saltos considerables, en el punto **3** donde se relantiza algo la velocidad inicial y otro en el punto de muestreo **5** debido a que el río entra en pleno curso medio y su velocidad por tanto disminuye.

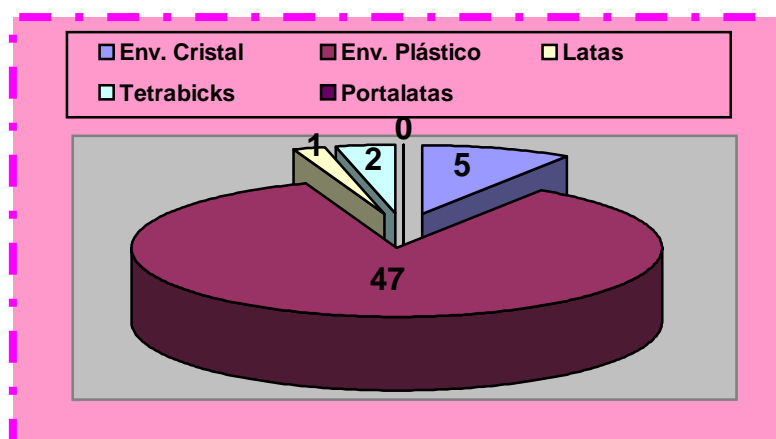
GRÁFICA 4. Envases y portalatas totales en el bloque 1 del río Oiartzun.

- En cuanto a la contaminación de basuras, este tramo del río analizado, bloque 1, está en buen estado aunque destaca la presencia de portalatas y en segundo lugar la de envases de cristal pero de una manera mucho menos notoria. Esto es consecuencia de la afluencia de público, sobre todo, jóvenes que dejan sus residuos en dichos lugares cuando acuden al monte a pasar unas horas o el día. (Ver **GRÁFICA 4**).
