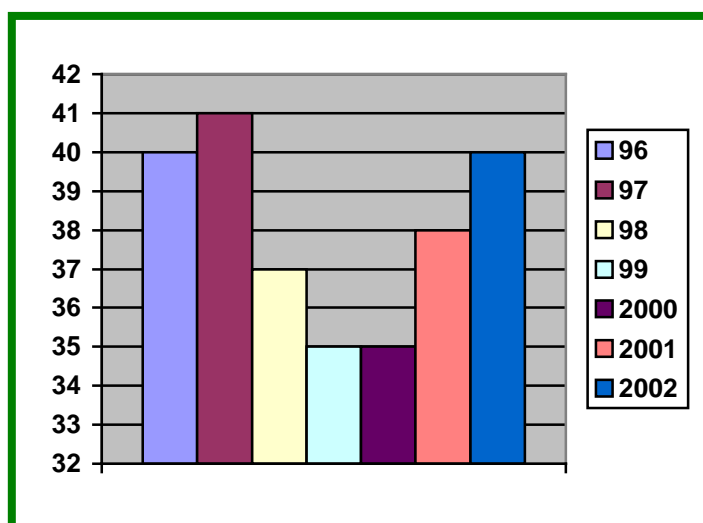
**GRAFICA 2.** Puntuación de Ibaialde '96 a '2002.

- En las unidades **5** y **6** sobre todo, el río tiene un acceso peligroso debido a barrancos y a la pronunciada pendiente. Este año hay que destacar que el acceso a las unidades **1** y **2** era peligroso debido a las obras de acondicionamiento que se estaban realizando en los túneles.
- En comparación con los últimos años, la puntuación obtenida por el río sigue incrementado obteniendo este año la 2ª mejor marca de los 7 años de investigación; lo que indica una mejoría en el ecosistema. (Ver **GRÁFICA 2**).

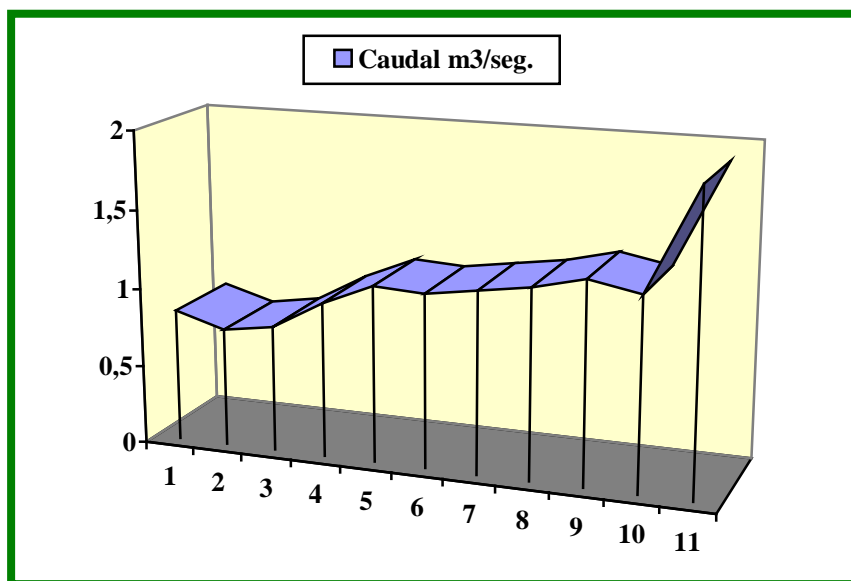
**GRAFICA 3.** Caudal del río Oiartzun, en el bloque 1.

- El caudal mantiene una proporción de aumento a medida que se aleja de su nacimiento. A lo largo de este tramo se observan 2 momentos en los que se produce una crecida notable que son en la zona **5** y en la zona **11**, en ambos casos se produce una confluencia de afluentes que aportan más agua al río principal. (Ver **GRÁFICA 3**).

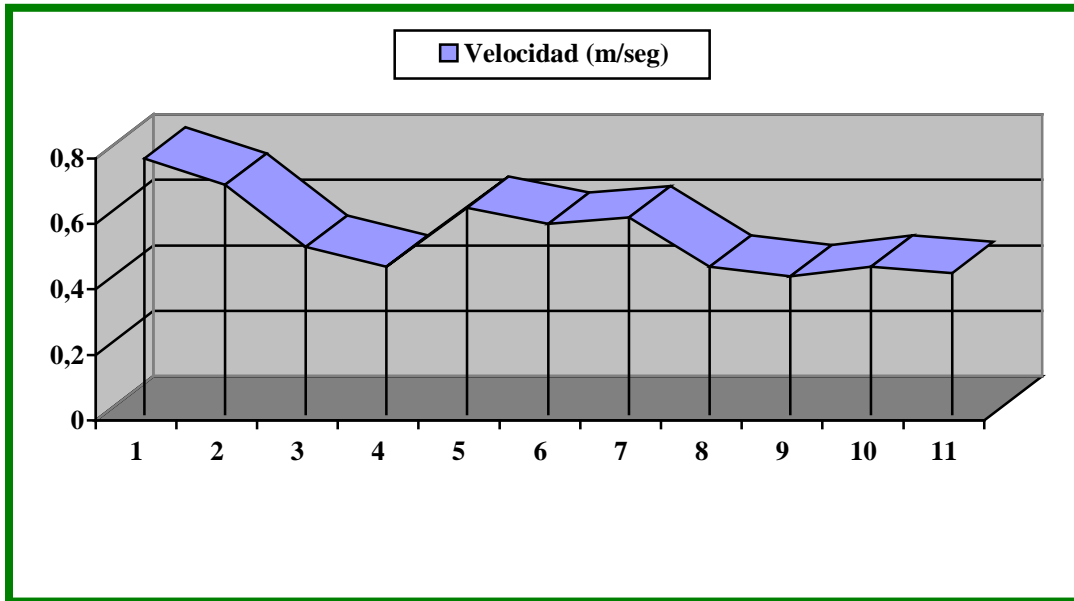
**GRAFICA 4.** Velocidad del río Oiartzun en el bloque 1.

- Respecto a la velocidad, se puede apreciar que cada vez es menor, según se va llegando al final del bloque Oiartzun-1; y que por el contrario, el caudal aumenta. Esto es debido a que el río en las primeras unidades discurre por zonas de alta montaña con una pendiente considerable. En cambio, en las últimas unidades, a partir de la zona **8**, la pendiente empieza a decrecer ya que el río comienza a entrar en el curso medio. Esto se cumple durante todo el tramo de río analizado, exceptuando la zona **4** donde el río aumenta su velocidad debido a que es uno de los 2 afluentes que hay y que al unirse en la unidad **5** forman el propio río Oiartzun. (Ver **GRAFICA 4**).
